Tilstandsrapport

Kjedehus

Nybovegen 33, 2870 DOKKA

Rapportdato: 08.05.2026

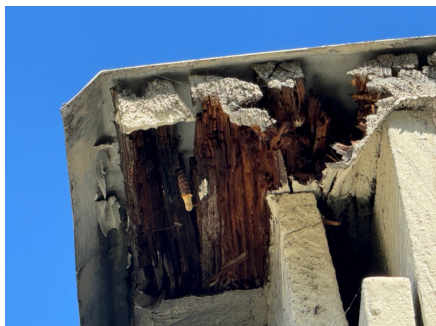
Råte i dekkbord

Utskifting av råteskadet dekkbord må påregnes.

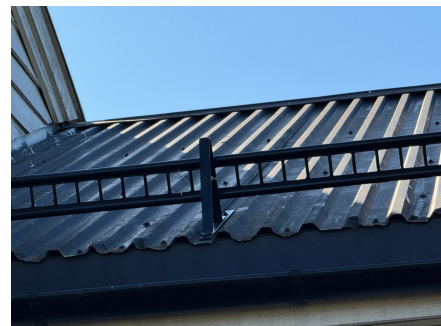
Slitasje på taktekingen

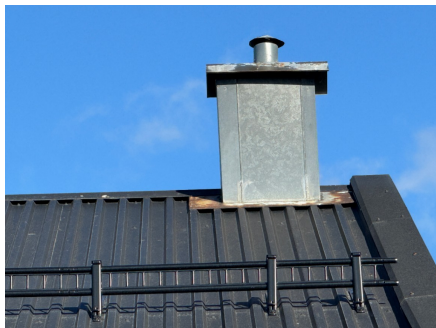
Luftelyre med noe slitasje i overflater

- Overvåk tilstanden jevnlig. For å få tilstandsgrad 0 eller 1 må beslag/renner/nedløp skiftes ut, men tidspunktet for når dette er nødvendig er vanskelig å si noe om.
- Det bør lages system for bortledning av vann fra taknedløp ved grunnmur.

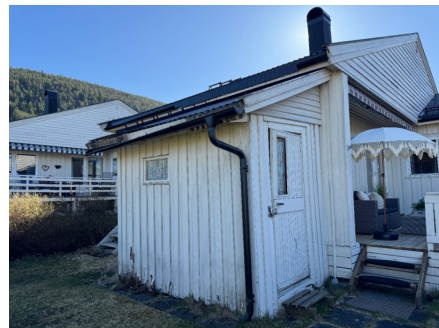
SKjevheter/skader i takrenner på bod med utvendig adkomst

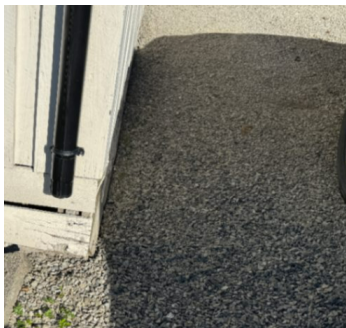
Taknedløp ført ut på terreng

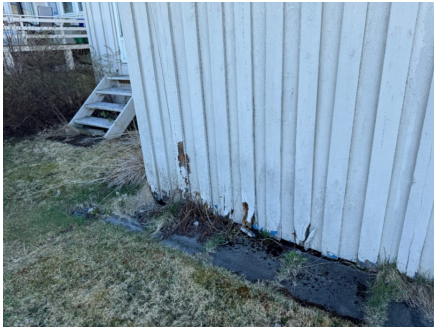
- Det er ingen eller liten lufting i nedre kant av kledning mot grunnmur.
- Det er påvist spredte råteskader i bordkledningen.

Råteskader i panel på bod

- Andre tiltak:
- Råteskadet trekledning må skiftes ut.

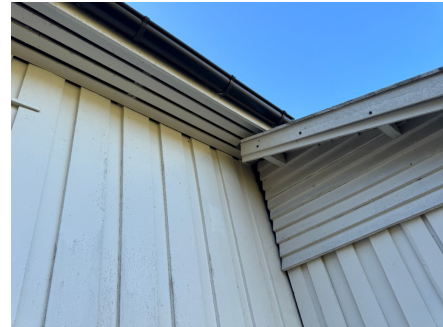
Svertesopp i overflater av panel

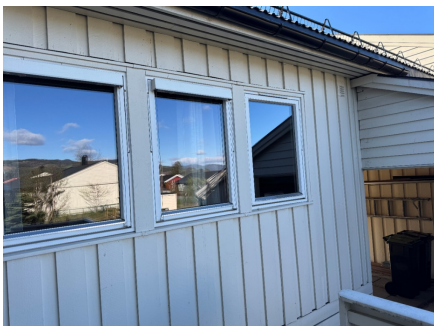
Vinduer i stue

Alder og nevnte punkter tilsier at utskifting av vinduer må påregnes som nært forestående. TG satt ut fra alder og nevnte punkter.

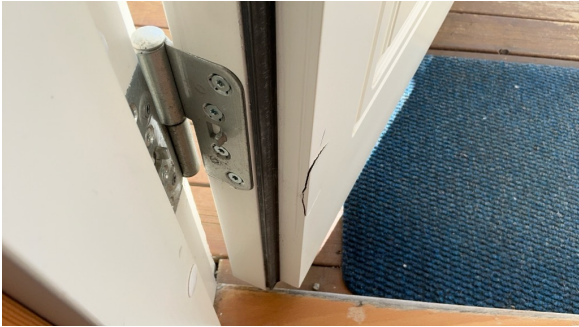
Dører er eldre og har utlevd mer enn halvparten av forventet brukstid. Overflater på dører er noe slitte og det er observert lokale skader.

Skade på ytterdør

Med tanke på alder og nevnte punkter må det påregnes utskifting av dør som nært forestående. TG satt ut fra alder og nevnte punkter.

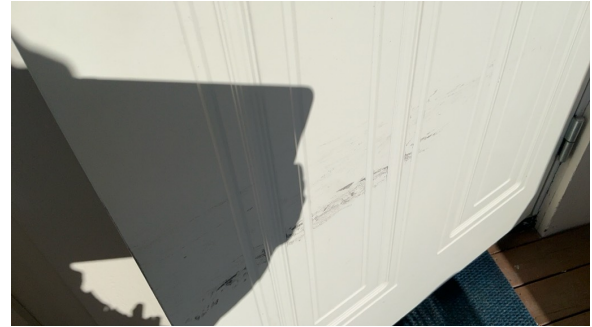
Skade i ytterdør

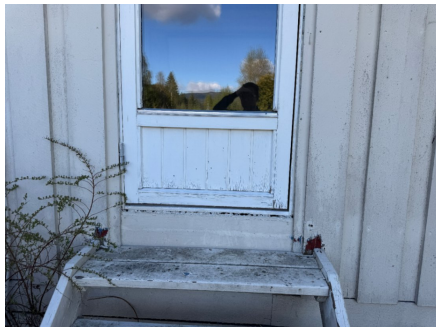
Slitasje i terrassedør

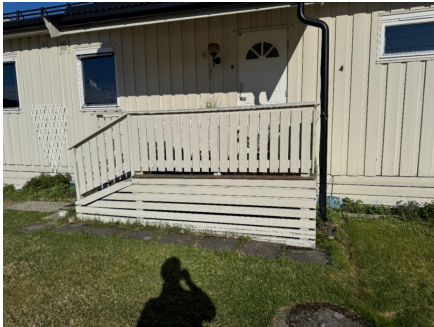
Rekkverk er målt til 79-83 cm. Dagens krav til rekkverk er 100 cm der gulv er mer enn 50 cm over bakkenivå. Det blir avvik på dette i tilstandsrapporten grunnet at dette skal vurderes opp mot dagens krav.

Veranda ved inngang med noe skjevheter og slitasje

Ut fra sikkerhetsmessige hensyn anbefales det å etablere høyere rekkverk på veranda. Vedlikehold av overflater må påregnes. Konstruksjoner må påregnes noe oppretting og det anbefales tiltak med fundamenter for å stabilisere disse. TG satt ut fra nevnte punkter.

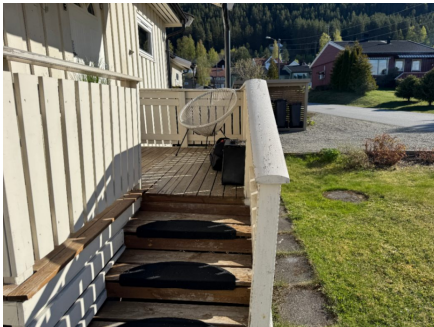
Trapp ved inngang med noe skjevheter

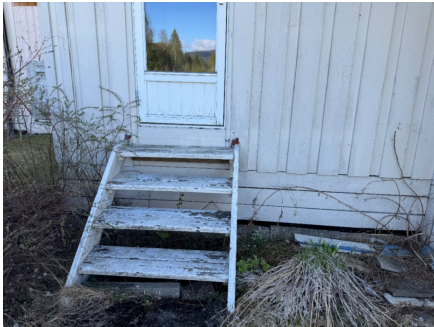
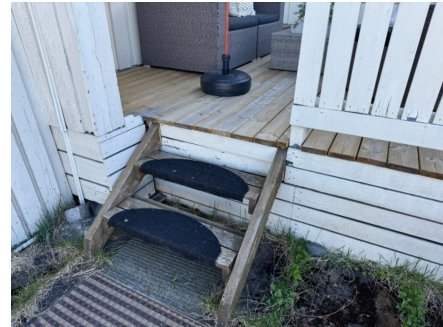
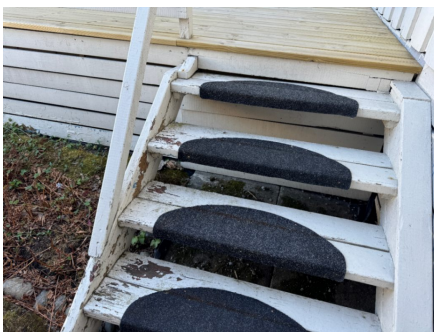
Trapp til terrassedør uten rekkverk

Trapp til terrasse uten rekkverk

Rekkverk må monteres for å lukke avviket.

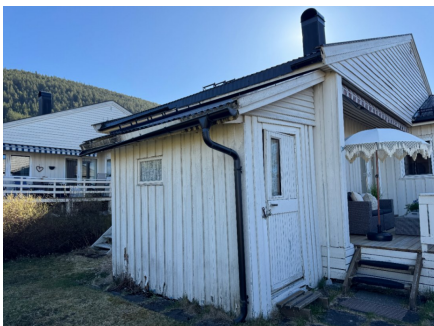
Boden er i generelt dårlig forfatning og er enkelt fundamentert til grunn. Observerte skader som råte og skjevheter samt skader i takrenner og takteking.

Bod i bakkant av bygget

Boden anbefales vurdert revet fremfor rehabilitert grunnet generell tilstand og dårlig fundamentering. TG satt ut fra nevnte punkter.

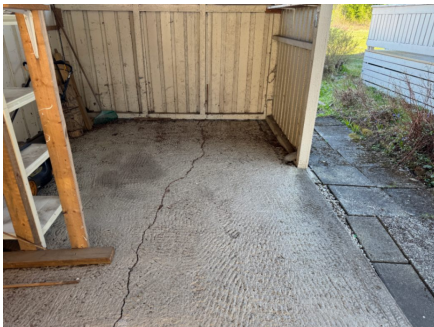
Observert sprekker i betongdekke i bakre del som tyder på at betongdekke er uisolert.

Sprekk i betongdekke

Noe bevegelse etter årstider må påregnes ut fra nevnte avvik.
TG satt ut fra nevnte punkter.

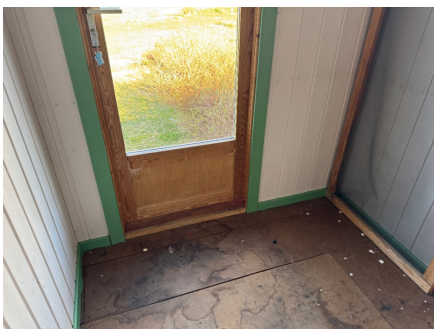
Slitte huntonittplater i bod

Overflater må påregnes oppussing grunnet alder og slitasje. TG satt ut fra alder og nevnte punkter.

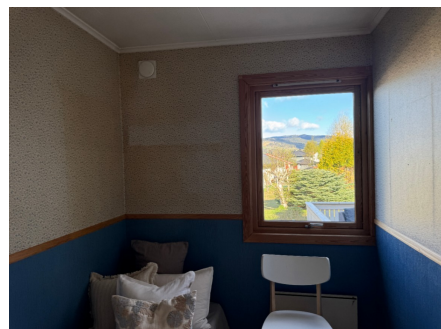
Eldre og utidsmessige overflater

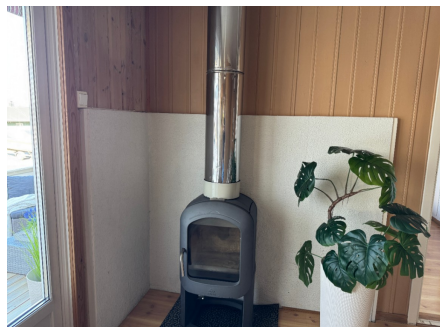
- Tidspunkt for piperehabilitering nærmer seg.

Vedovn og stålpipes i stue

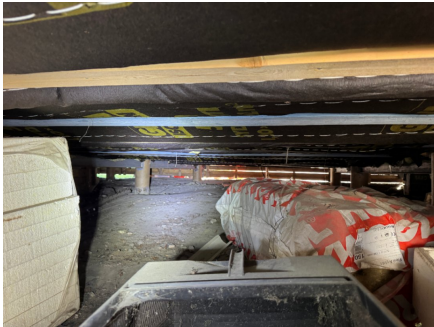
Det er ikke lagt fuktsperre på grunn under boligen.

Krypkjeller er på generelt grunnlag ansett som en risikokonstruksjon og har erfaringsmessig hyppigere forekomst av fuktskader.

Bilde av kryperom under boligen

Isolering av bakken vil dempe det temperaturmessige etterslepet, og gi lavere relativ fuktighet (RF) i de kritiske periodene sommerstid. Isolering av bakken erstatter ikke varmeisolasjon i bjelkelaget.

På oversiden av isolasjonsmaterialene anbefales det å legge fuktsperre. Periodevis høy fuktighet i krypkjeller må påregnes på generelt grunnlag. TG satt ut fra nevnte punkter.

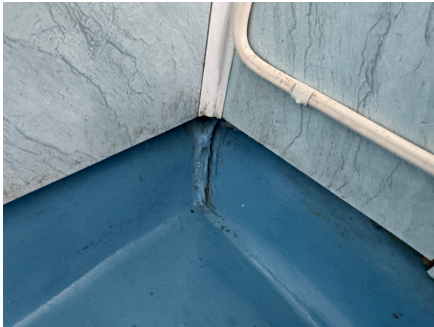
Det er ikke montert sokkellist på baderomsplater. Baderomsplater kan trekke noe fukt i nedkant og sokkellist skal derfor være montert. Mer enn halvparten av forventet brukstid for tettesjikt på vegger er passert.

Ikke montert sokkellist på baderomsplater

Anbefales tiltak i nedkant av baderomsplater for å unngå fuktopptrekk i plater. Utskifting av plater må påregnes ved reovering av badet som må påregnes som nært forestående.

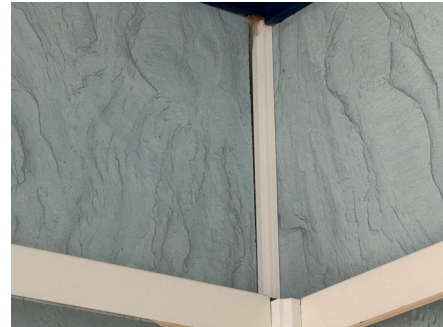
Unøyaktig tilpasning av baderomsplate bak dusj

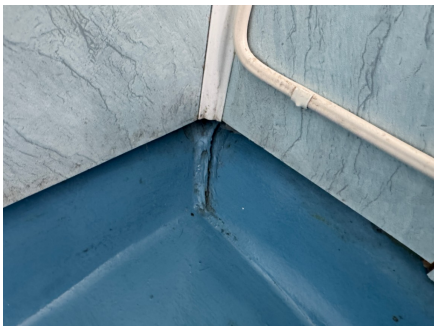
Observert sprekker i oppbrett av belegg i rommet.
Overflater av belegg er slitte.

Utett belegg i oppbrett mot vegg

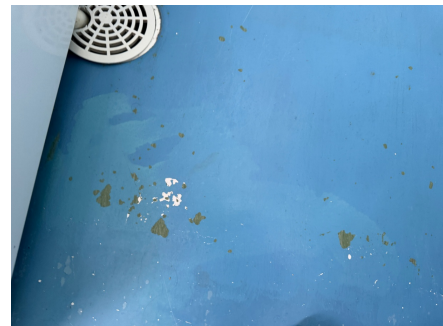
Slitte overflater av belegg

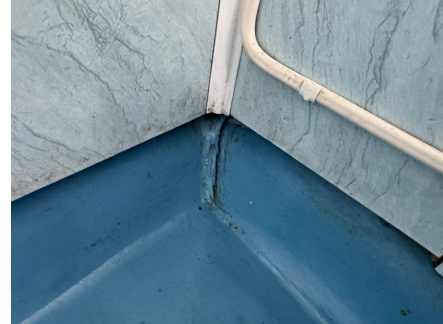
Utett belegg i oppbrett mot vegg

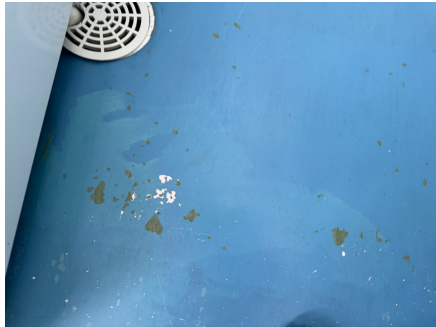
Slitt belegg i rommet

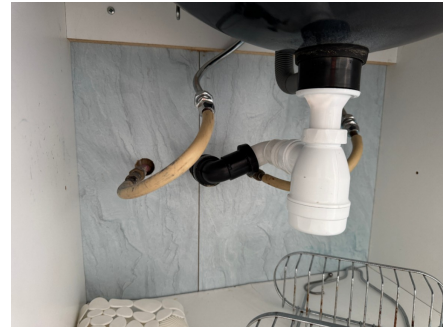
Utett rundt rørgjennomføringer i våtsone under vask

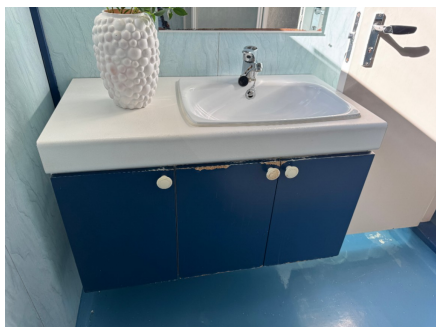
- Det er påvist skader på innredning.

Skade i innredning

Utskifting av innredning og kabinett må påregnes ved renovering av badet.
TG satt ut fra nevnte punkter.

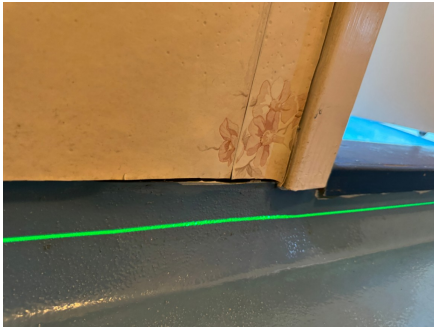
Utett overgang mellom belegg og tapet

Oppussing av vegg og himlingsoverflater i rommet må påregnes som nært forestående. TG satt ut fra nevnte punkter og alder.

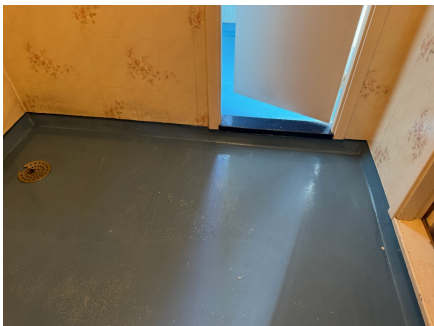
Slitt gulvbelegg

Utskifting av gulvbelegg må påregnes og fall må utføres etter dagens krav ved renovering av vaskerommet.
TG satt ut fra nevnte punkter.

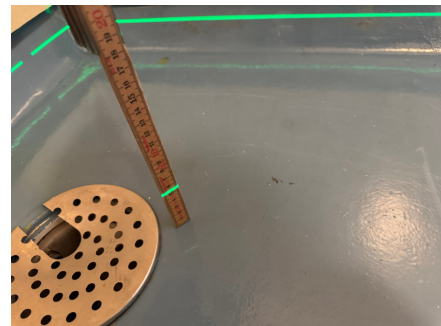
Noe motfall på gulv

- Påviste avvik må utbedres, gulvet må bygges med riktig fall.

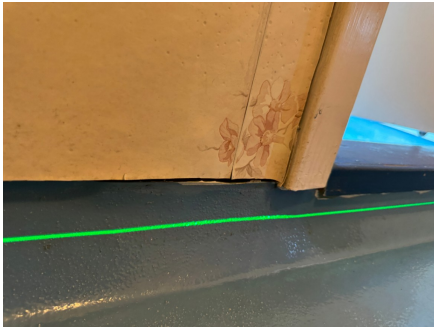
Utett overgang mellom belegg og tapet

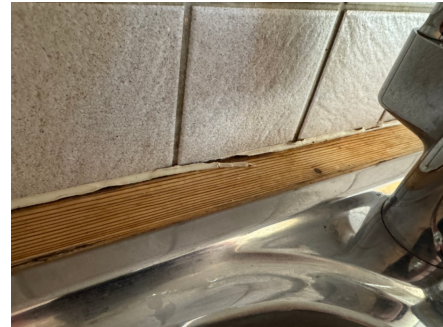
Løs silikonfuge

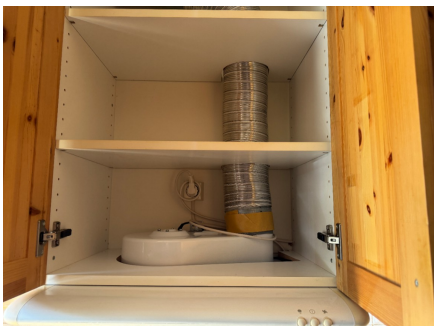
Rør fra ventilator ført ut

Alder tilsier at utskifting må påregnes som nært forestående selv om det ikke ble observert avvik med ventilator ved befarings. TG satt ut fra nevnte punkter.

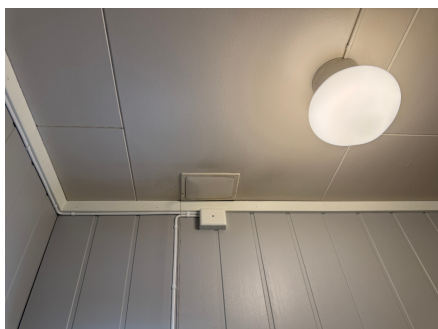
- Det er ikke påvist tilfredsstillende løsning for å synliggjøre lekkasje fra innebygget systerne.
- Toalettrom har kun naturlig avtrekk fra rommet, NS 3600 krever mekanisk avtrekk for å kunne gi TG 0/1.

Ventil montert i himling

- Mekanisk avtrekk bør etableres på toalettrom.

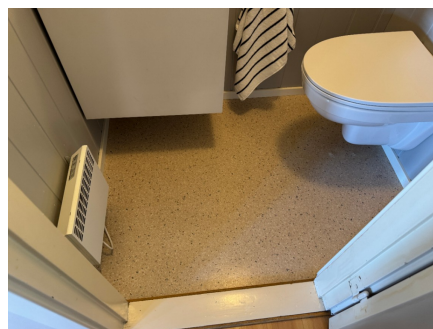
Ingen lekkasjedeteksjon under WC

Det må påregnes etablering av drenering fra systerne som er innbygget eller fremlegge dokumentasjon på annen godkjent løsning. TG satt grunnet nevnte punkter.

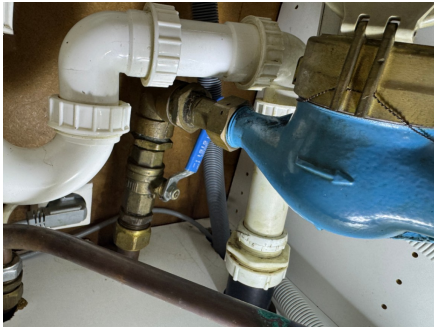
Vannmåler og stoppekran plassert i benkeskap på kjøkken

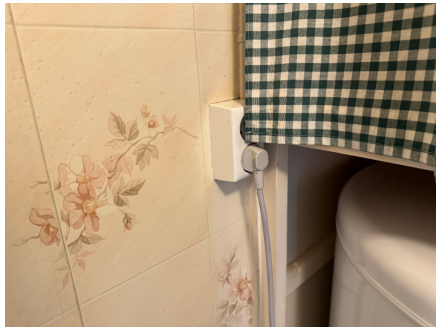
Beredere med effekt på mer enn 1500 W skal tilkobles med bryter. Anbefales ytterligere undersøkelse da informasjon om effekt på bereder ikke var tilgjengelig ved befaring. Hvis bereder har effekt på under 1500W kan den tilkobles med stikkontakt, men det anbefales likevel fast tilkobling. TG satt ut fra nevnte punkter.

El. tilkobling av bereder
