Egenerklæring

Tilstandsrapport for bolig

Løvallveien 156, NEVLUNGHAVN

Eiendom	Bygning	Byggeår	BRA	BRA-i	BRA-e
Løvallveien 156 3296 NEVLUNGHAVN Gnr: 4110 Bnr: 6	Fritidsbolig	1977	74 m ²	60 m ²	14 m ²
Oppdragsnr.	260521-001				
Befaring / Rapport	26.05.2026 / 22.05.2026				
Tilstede	Undertegnede				
Rapportansvarlig	Schau Takst AS v/ Einar Schau - takst@schau.no

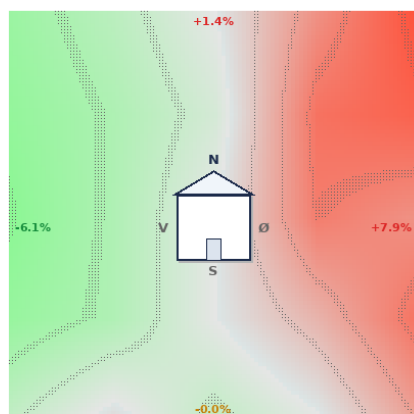
Årsak til forhøyet TG: Feil terrengfall er den vanligste årsaken til fuktproblemer i rom under terreng og krypkjeller.

Konsekvens: Vann kan samle seg mot fundamenter.

Vegg	Helning	Vurdering
Nord	+1.4% (+0.8°)	Fall mot vegg
Øst	+7.9% (+4.5°)	Fall mot vegg — risiko
Sør	-0.0% (-0.0°)	Tilnærmet flatt
Vest	-6.1% (-3.5°)	Fall fra vegg

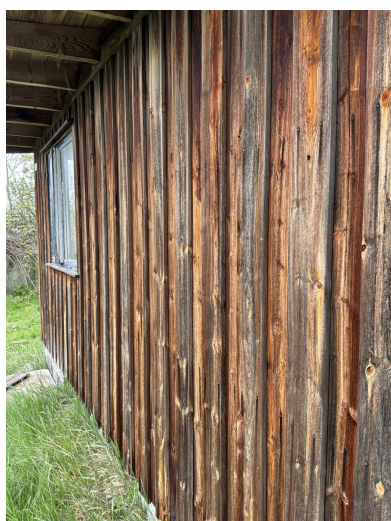
Vinduer og dører

Vinduer av malt treverk med enkeltglass og varevinduer fra byggeår. Levetiden er utgått. Knust glass i vindusfløy, råteskadet treverk i nedre karm og vannbrett, samt defekt fugemasse med åpne spalter. Utvendig avflassing ned til bart, grånet treverk.

Årsak til forhøyet TG: Vinduer fra byggeår med levetid utgått. Manglende vedlikehold av overflatebehandling har gitt fuktinntrengning og råte i karm.

Konsekvens: Råteskaden gir åpninger for vanninntrengning i veggkonstruksjonen. Utskifting må påregnes.

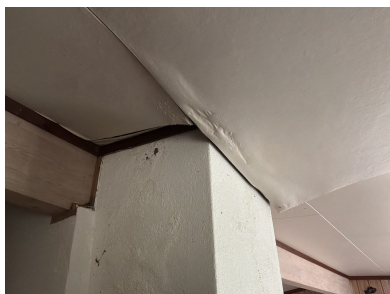
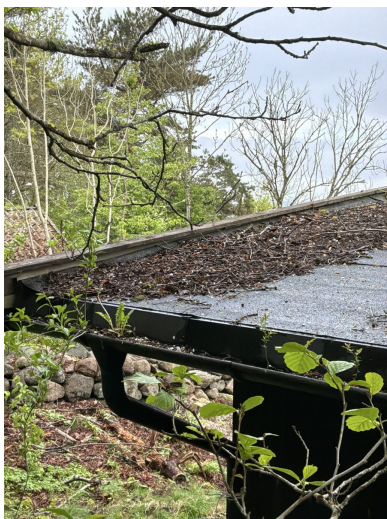
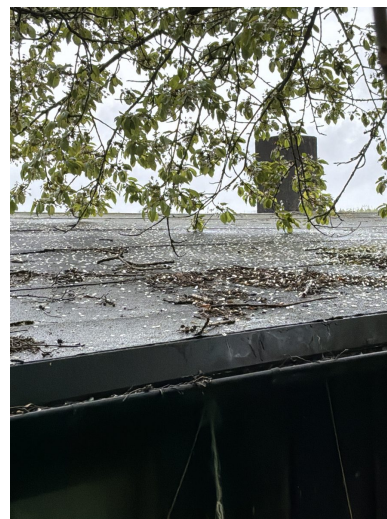
**Taktekke og beslag**

Banelagt papp som takteknning opplyst fra 1982 med anslagsvis 44 års alder — levetiden er utgått. Takflaten er dekket av tykt lag organisk materiale som holder på fukt, og innvendige fuktskjolder ved pipe bekrefter aktiv lekkasje.

Utett tak rundt pipe med fuktskjolder og avflassing i himling ved pipegjennomføring.

Konsekvens: Aktiv vanninntrengning gir videre fukt- og råteskader i underliggende konstruksjon.

Undertak ikke tilgjengelig for kontroll. Fuktskjolder innvendig ved pipe indikerer at fukt har trengt inn i konstruksjonen.

Takstiger og snøfangere ikke montert. Slakk takvinkel.

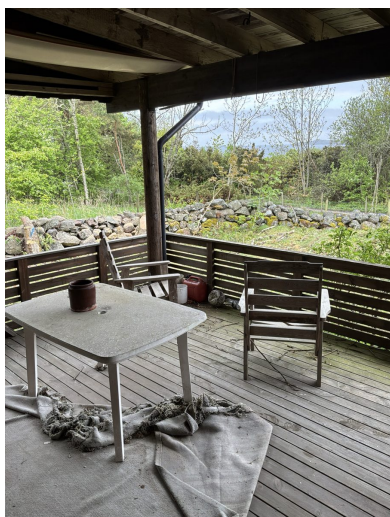
Balkonger og terrasser

Konsekvens: Fallrisiko over rekkverk. Bør påregnes oppgradert til minimum 1,0 m.

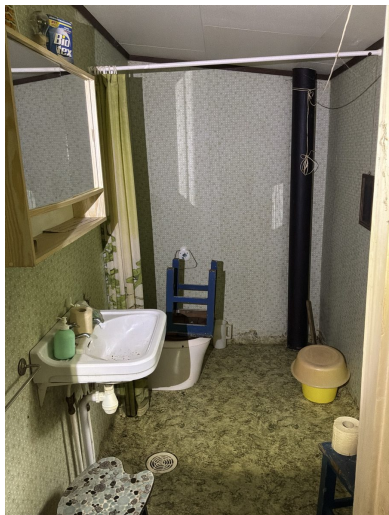
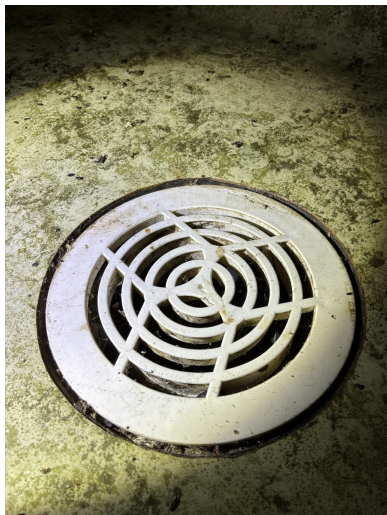
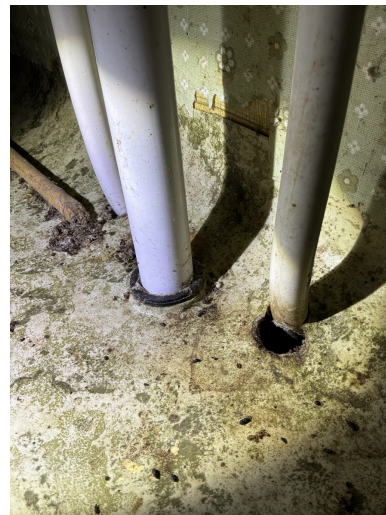
Toalettrom / servantrum

Vegger og himling TG 3	<p>Vegger med tapet i våtsone. Mørk misfarging og fuktopptak langs veggbunn ved rørgjennomføringer og servant.</p> <p>Årsak til forhøyet TG: Tapet er uegnet som overflate i våtsone. Fukt har trengt inn over tid gjennom utette gjennomføringer.</p> <p>Konsekvens: Risiko for råte og muggvekst i bakenforliggende konstruksjon. Utskifting av overflater må påregnes.</p> <p>Kostnadsanslag: 100 000 – 200 000 kr (inkl. mva)</p> <p>Levetid:

245 % • 49/20 år</p>
Gulv TG 3	<p>Vinylbelegg på gulv med oppløst og misfarget overflate rundt sluk og rørgjennomføringer. Fuktopptak i gulv.</p> <p>Årsak til forhøyet TG: Vinylbelegget fungerer som rommets vannmembran og har passert forventet levetid. Utettheter ved sluk og gjennomføringer har gitt langvarig fuktpåvirkning.</p> <p>Konsekvens: Vann ledes til underliggende konstruksjon med risiko for råte i etasjeskiller. Utskifting av gulv og underlag må påregnes.</p> <p>Kostnadsanslag: 100 000 – 200 000 kr (inkl. mva)</p> <p>Levetid:

Sluk, membran og tettesjikt TG 3	<p>Vinylbelegget på gulvet fungerer som rommets vannmembran. Utett rundt sluk med belegg løsnet fra slukkant. Én rørgjennomføring uten tetting, én med delvis mansjett.</p> <p>Årsak til forhøyet TG: Manglende og defekt tetting ved sluk og gjennomføringer. Levetiden er utgått.</p> <p>Konsekvens: Vann ledes direkte til underliggende konstruksjon. Risiko for fuktskade i etasjeskiller.</p> <p>Kostnadsanslag: 100 000 – 200 000 kr (inkl. mva)</p> <p>Levetid:

245 % • 49/20 år</p>
Vann- og avløpsledninger TG 2	<p>Plastrør synlige under servant og ved gulvgjennomføringer. lekkasjesymptomer ved gjennomføringer.</p> <p>Årsak til forhøyet TG: Rørføringer fra byggeår med medgått forventet levetid.</p> <p>Konsekvens: Risiko for lekkasje. Utskifting må påregnes ved rehabilitering av rommet.</p> <p>Levetid:

327 % • 49/15 år</p>
Kontroll i tilliggende konstruksjoner TG 3	<p>Fuktopptak konstatert i vegg og gulv ved rørgjennomføringer og langs veggbunn.</p> <p>Årsak til forhøyet TG: Langvarig fuktpåvirkning fra utette gjennomføringer og sluk.</p> <p>Konsekvens: Risiko for råte i tilliggende konstruksjon. Ytterligere undersøkelser med hulltaking må påregnes.</p> <p>Kostnadsanslag: 20 000 – 100 000 kr (inkl. mva)</p>
Dokumentasjon vanntett sjikt	<p>Ingen dokumentasjon foreligger.</p>

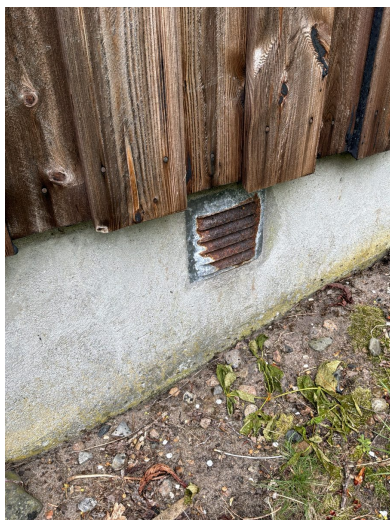
Konsekvens: Skjulte avvik kan foreligge med risiko for uoppdaget fukt- og råteskade på bjelkelag, samt tilkomst for skadedyr. Maurangrep forventes å ha påvirket forhold i krypkjelleren.

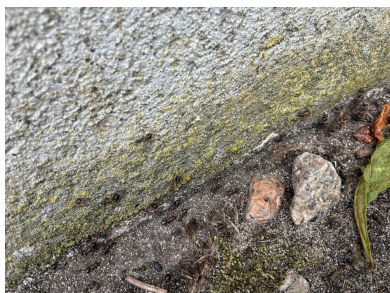
Skadedyr

Årsak til forhøyet TG: Etablert maurkoloni med tilkomst til trekonstruksjoner. Storkmaur etablerer reir i fuktbelastet treverk, forenlig med fuktforhold i krypkjeller.

Konsekvens: Storkmaur huler ut treverk og kan svekke bærende konstruksjoner vesentlig. Bekjempelse uten utbedring av underliggende fuktkilde gir kun midlertidig effekt.

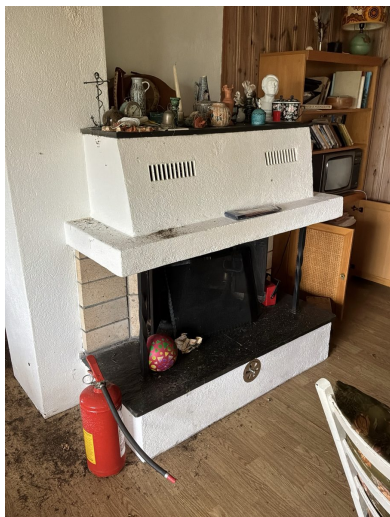
Pipe og ildsted

Byggets pipe antas å være av teglstein. Bygget åpen peis. Sotskjolder på hylleplate over ildstedsåpning indikerer røyklekkasje ved fyring. Tilsynsrapport fra feiervesenet er ikke fremlagt.

Konsekvens: Risiko for røyklekkasje ved fyring. Alder tilsier behov for fremtidige oppgraderinger.

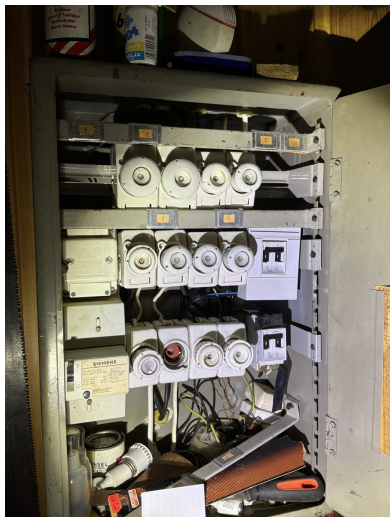
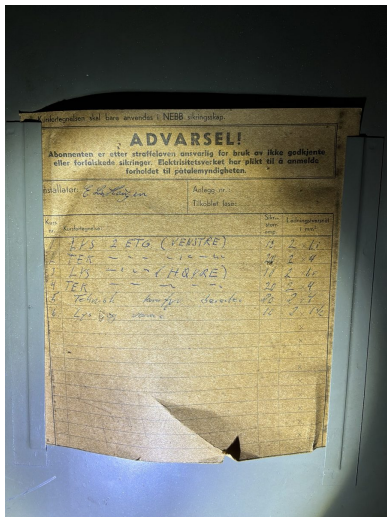
Elektrisk anlegg fremstår gjennomgående i opprinnelig stand fra byggeår.

Sikringskap med porselens skrusikringer. Eldre type jordfeilbryter er montert. Kursfortegnelse er håndskrevet på gammelt skjema med 6 kurser oppført. Tegn til egeninnsats er registrert. Samsvarserklæring er ikke fremlagt under befaring. Dato for siste el-tilsyn er ukjent.

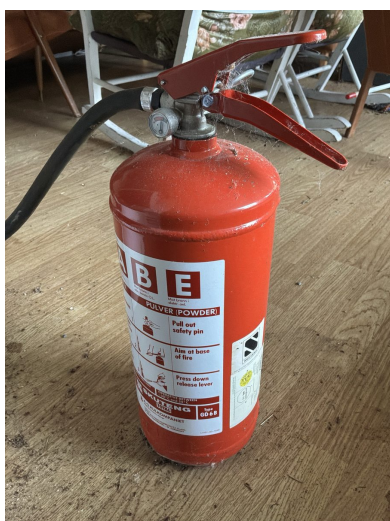
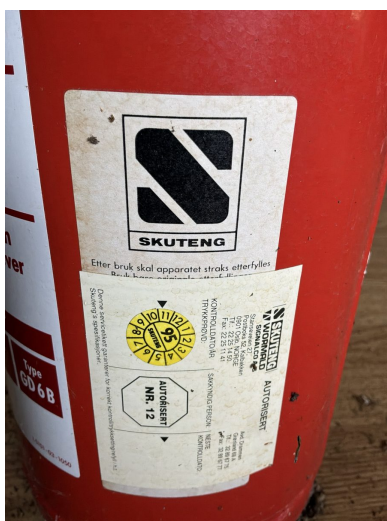
Branntekniske forhold

Røykvarslere og branddetektorer	Ikke røykvarslere.
Slokkeutstyr	Pulverslukker type GD6B (ABE-klasse) registrert plassert på gulv uten veggfeste. Servicemerke viser siste kontroll i 1995.
Brannceller og brannskille	Branncellebegrensende konstruksjon ikke relevant.
