Tilstandsrapport

Enebolig

Høgsetvegen 3, 3914 PORSGRUNN

Befaringsdato: 20.05.2026

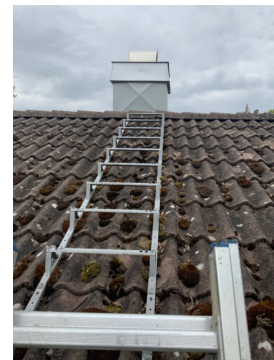
TG 1 Nedløp og beslag

Det anbefales jevnlig rengjøring av takrenner og kontroll av beslag og innfestinger for å opprettholde god funksjon og redusere risiko for vanninntrenging og fuktbelastning på konstruksjonene.

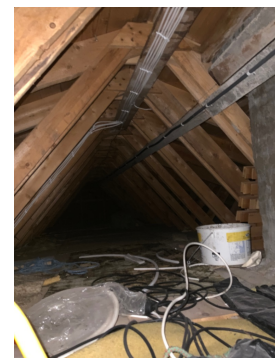
TC 1 Takkonstruksjon/Loft

Loftet har begrenset tilgjengelighet i deler av konstruksjonen grunnet lav høyde og lagrede gjenstander. Full kontroll av hele takkonstruksjonen og undertakets tilstand har derfor ikke vært mulig. Pipe er ført opp gjennom takkonstruksjonen og fremstår med normal avstand til omkringliggende konstruksjoner ved visuell kontroll fra tilgjengelige områder.

Det anbefales jevnlig kontroll av loft og takkonstruksjon, spesielt med tanke på eventuell fuktpåvirkning, kondens eller lekkasjer fra taktekking og gjennomføringer over tid.

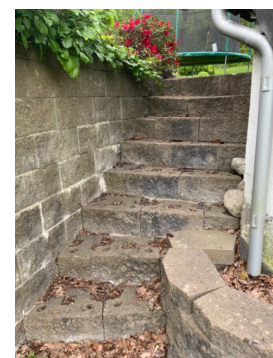
TG 1 Utvendige trapper

Trappene mangler håndløper/rekkverk enkelte steder hvor det er nivåforskjeller, noe som gir redusert sikkerhet ved bruk, spesielt vinterstid eller ved glatte forhold.

Det anbefales jevnlig vedlikehold og rengjøring, samt vurdering av utbedring av ujevnheter og etablering av håndløper/rekkverk der dette vurderes nødvendig for økt personsikkerhet.

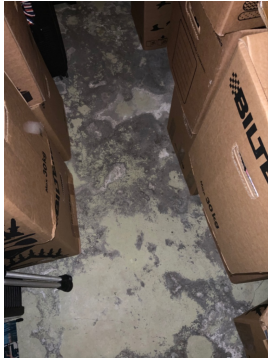
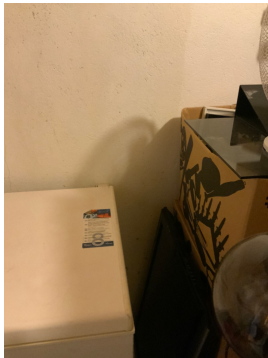
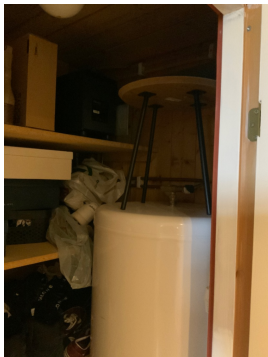
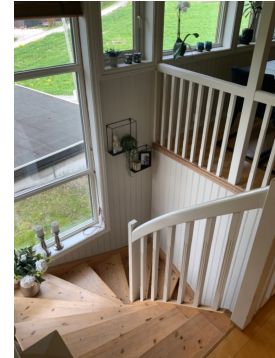
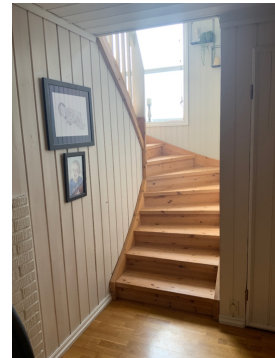
📍 TG 2 Rom Under Terreng

- Det er påvist indikasjoner på noe fuktgjennomtrengning i kjellergulv.

Det anbefales jevnlig kontroll av rommet med hensyn til ny fuktpåvirkning, misfarging eller lukt. God ventilasjon bør opprettholdes, og lagring direkte mot gulv og yttervegger bør unngås. Ved eventuelle nye tegn til fukt anbefales nærmere undersøkelser og vurdering av ytterligere fuktsikrende tiltak.

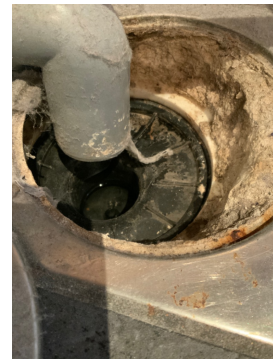
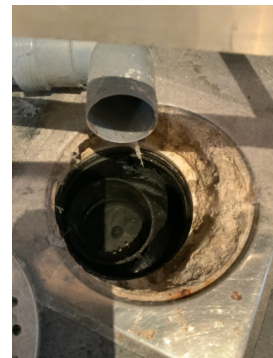
TG 2 Sluk, membran og tettesjikt

- Det må innhentes dokumentasjon. Manglende membran/tettesjikt medfører risiko for lekkasjer og fukt i konstruksjonen.

Det anbefales jevnlig kontroll og rengjøring av sluk. Ved fremtidig rehabilitering anbefales oppgradering av sluk og tettesjikt til dagens anbefalte løsninger med dokumentert membranoppbygning og synlig klemring/mansjett.

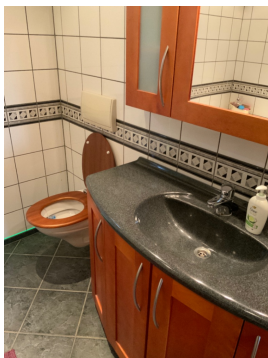
TG 2 Sanitærutstyr og innredning

- Ved implementering av innebygget sisterne var det ikke krav om lekkasjesikring, konstruksjonen bør jevnlig observeres.

Det anbefales jevnlig kontroll av toalettinstallasjon og omkringliggende konstruksjoner for å avdekke eventuelle tegn til lekkasje. Ved fremtidig oppgradering anbefales etablering av synlig lekkasjeindikering/drenering fra innebygget sisterne i henhold til dagens anbefalte løsninger.

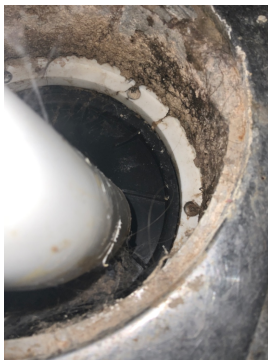
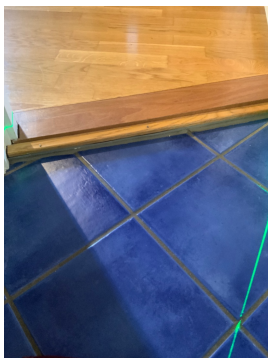
- Det må gjøres nærmere undersøkelser. Manglende membran/tettesjikt medfører risiko for lekkasjer og fukt i konstruksjonen.

Det anbefales jevnlig kontroll og rengjøring av slukområdet. Ved fremtidig rehabilitering anbefales oppgradering til dokumenterte løsninger med moderne membran- og slukutførelse.
