Blåbærvegen 39, 2409 ELVERUM

Tilstandsrapport Eierskifte

Boligtype:	Enebolig
Byggeår:	1976
Enebolig BRA:	148 m ²
Enebolig BRA-i:	124 m ²
Sum alle bygg BRA:	183 m ²
Sum alle bygg BRA-i:	124 m ²
Rapportdato:	19.5.2026 (Gyldig til 19.5.2027)

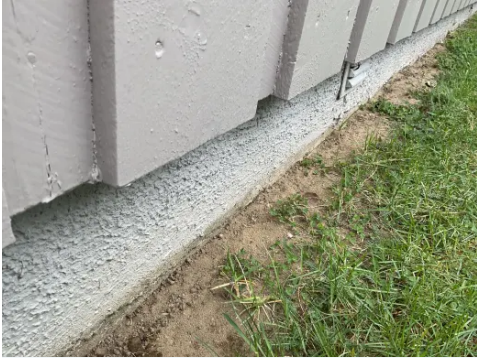
6.1 Drenering

Ingen synlige utvendige fuktsikringer

Ringmur i betong.
Utvendige ringmurer fremstår uten etablert dreneringssystem, ingen synlige utvendige fuktsikringer.

Det ble ikke registrert feil eller mangler som tilsier sviktende drenering.
Konstruksjon med åpent kryperom gir normalt lav risiko for skader påvirket av drensforhold.

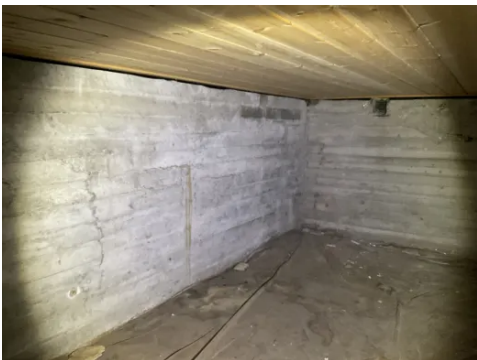
6.2 Grunnmur og fundament

Grunnmurer oppført i betong

Grunnmur under terrasse er ikke besiktet grunnet manglende adkomst/sikt
Ingen observerte skader som kan settes i sammenheng med mangelfull fundamentering. Ingen indikasjoner av setninger eller jordtrykks-/teleproblematikk.

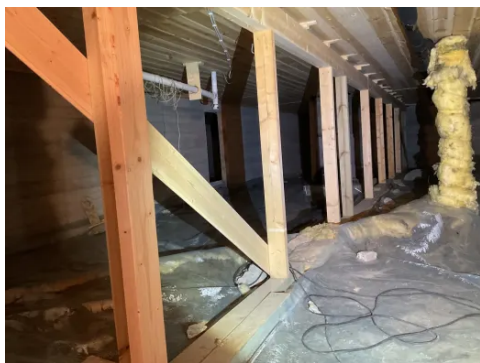
6.3 Kryp Kjeller

Tilfredstillende utførelse med dampsperre etablert mot grunne

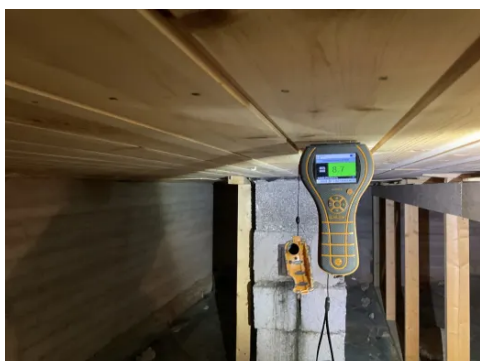
Ingen unormale verdier ved måling

Målingen viser et akseptabelt fuktinnhold uten risiko for en skadeutvikling i form av sopp-/råteskader. Målt fuktprosent på 8,7%

Ingen visuelle tegn ved innvendige overflater til skader som kan settes i sammenheng med tradisjonell fuktproblematikk forbundet med krypkjellere. Lufting av krypkjellere vurderes som tilfredsstillende. Kryp Kjellere vurderes på generelt grunnlag som risikokonstruksjoner med høy skadefrekvens. Kryp Kjeller bør holdes under jevnlig tilsyn og god luftsirkulasjon må ivaretas. Tilstandsgrad satt ut fra generell problematikk ved krypekjeller.

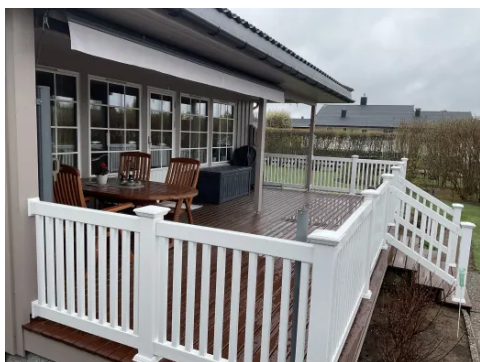
6.4 Balkong, terrasse, platting

Terrasse mot syd

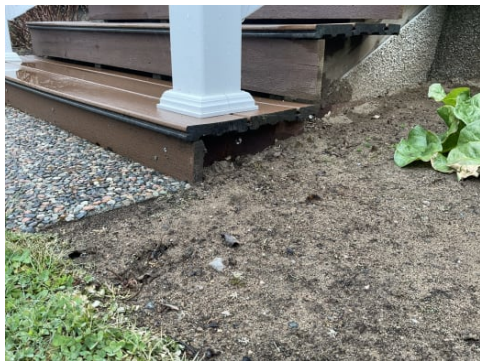
Ligger på terreng og utsatt for fuktopptrekk

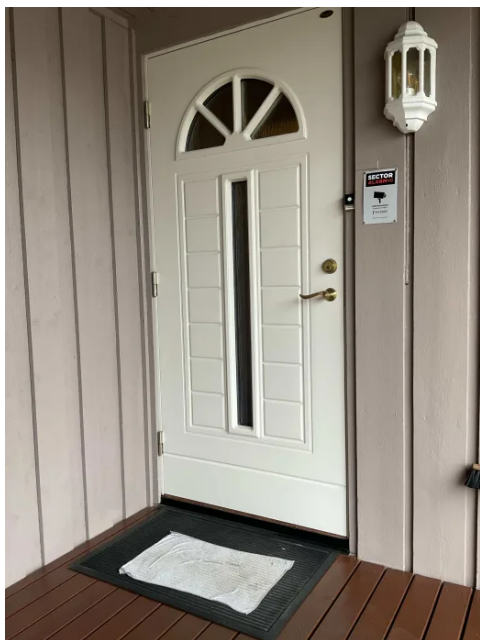
6.5 Vinduer og dører

Laminert ytterdør påvist fra 2005

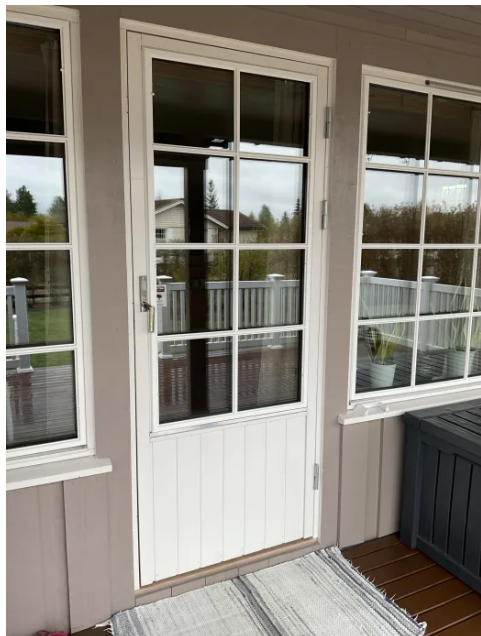
Malt terrassedør med utvendig løse sprosser

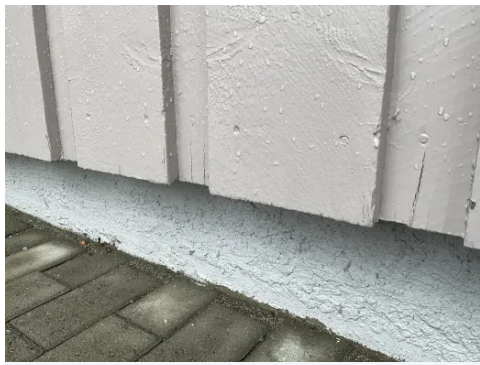
Kledningsbord med noe endeoppsprekking, begrenset omfang

Kledningsbord fra opprinnelig byggeår, fasader med preg av jevnlig vedlikehold med overflatebehandlinger. Kledningen fremstår uten etablert lufting, tette lusinger bak overliggerne hindre lufteeffekten. Ingen påviste følgeskader. Kledningsbord med noe endeoppsprekking, begrenset omfang. Kledninger vurderes å kunne ivareta sin tekniske funksjon. I følge Byggforsk byggedetaljblad bør trekledninger overflatebehandles i intervaller på fra 6-til 12 år. Ingen påviste feil eller mangler av vesentlig betydning, tilstand grunnet elde.

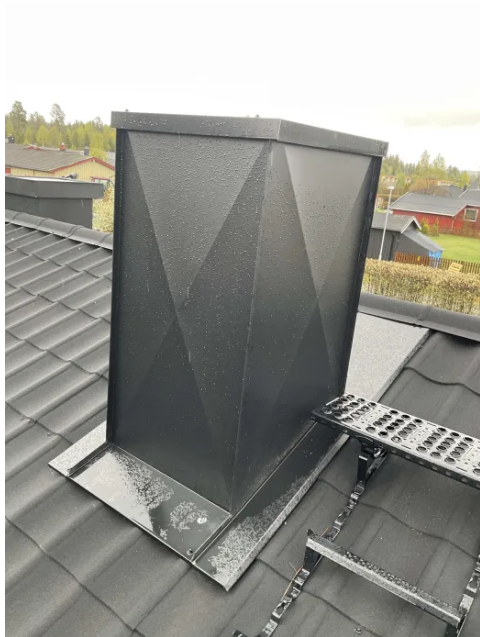
6.7 Skorstein over tak

Pipeløp besiktet oppe på tak

Inspisert fra	På tak
Er det avskalling, løse fuger eller skader på skorsteinen ?	Nei
Innvendig ett-løps elementpipe, skorstein fra byggeåret. Helbeslått pipe over tak, pipeløp uten regnskjerm. Montert nytt pipebeslag i 2023 i forbindelse med ny tekking. Sotluke med adkomst via krypkjeller.	
Er beslag rundt skorsteinen skadet, utett eller dårlig montert?	Nei
Er skorsteinen ustabil eller mangelfullt forankret?	Nei
Er skorsteinens høyde over tak/møne ikke forskriftsmessig?	Nei

Sotluke med sotvannskjolder under sotlukeammer og korrosjon/overflaterust, regnskjerm på pipeløp over tak bør ettermonteres. Funksjon og tilstand av pipe må vurderes av fagperson. Tilstand grunnet elde.

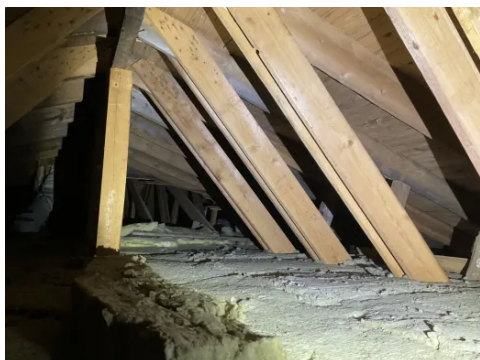
6.8 Takkonstruksjon og loft

Takkonstruksjon utført med plassbygde sperrer

Totalvurdering av takkonstruksjon og loft **TG-2**

Takkonstruksjonen er vurdert fra himlingsluke, oppe på tak og innvendige himlingsflater. Kaldtloft uten etablerte gangbaner, gangbane bør ettermonteres for bedre fremkommelighet for inspeksjon. Takkonstruksjoner uten synlige skjevheter. Ingen tegn på innvendige flater etter tidligere fukt- og vannskader som kan settes i sammenheng med utettheter i tekkingen eller kondensproblematikk ved takkonstruksjonen. Tilstand grunnet elde.

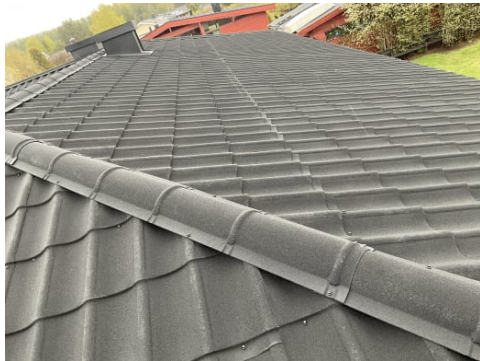
6.9 Taktekking

Taktekkingen er besiktet oppe på taket

Type takkonstruksjon	Valmet tak
Bolig med valmtakkonstruksjon.	
Type tekking	Metallplater
Tekking utført med Kami Terraplegel metallplater. Gradrenner og forkantbeslag i metall. Fuglebånd ikke påvist under nedre takplate ved takfot.	
Inspisert fra	På tak

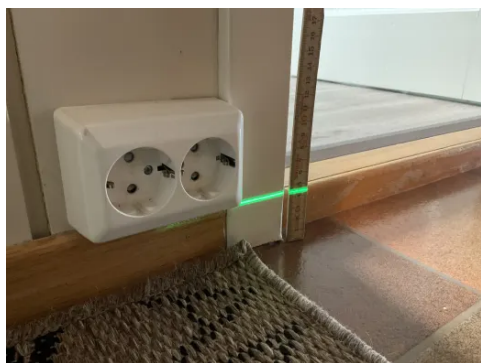
6.10 Etasjeskille og gulv på grunn

Målt avvik i gang på 12 mm

Type	Trebjelkelag
Etasjeskille er et trebjelkelag.	
Er det påvist nedbøy, skjevheter eller svikt i etasjeskille/gulv?	Ja
Oppsummering av etasjeskille og gulv på grunn	TG-2
Med bruk av nivelleringslaser ble det registrert et avvik på 12 mm i gang innenfor en lengde på 2 meter. Ingen påviste indikasjoner ved gulvoverflater som tilsier fuktskader. Det er ikke behov for umiddelbare tiltak men ved evt. legging av nytt gulv som stiller krav til planhet av underlaget, må tiltak påregnes. Tilstandsgrad 2 gis med bakgrunn i standardens krav til godkjente måleavvik.

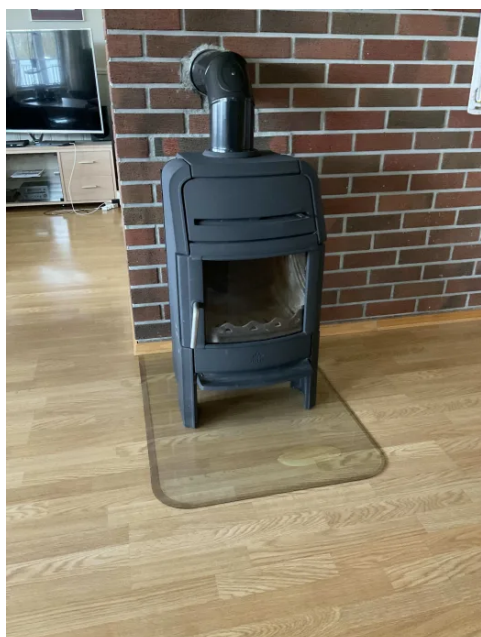
6.11 Ildsted/Skorstein innvendig i boligen

Type pipe	Element
Innvendig ett-løps elementpipe, skorstein fra byggeåret. Pipevanger og brannmurer i 1.etasje med murt steinforblending.	
Er det montert ildsted?	Ja
Type ildsted	Vedovn
Ildsted stue med vedovn montert på glassplate, toppmontert røykgassrør med feieluke Nytt ildsted med vedovn opplyst montert i 2010.	
Dersom elementpipe - er flere enn 2 sider av pipen innkledd?	Nei
Er det påvist avvik ved ildsted/feieluke/sotluke i forhold til avstand brennbart materiale?	Nei

Ildsted med tilfredsstillende avstand fra brennbart materialer.
Ingen påviste feil eller mangler ved ildsted.
Funksjon og tilstand ildsted må vurderes av fagperson.

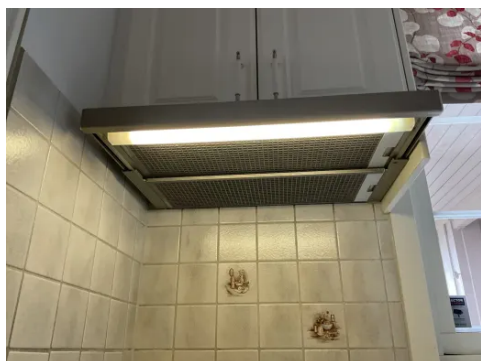
Overflater og innredning

Kjøkken med normal bruksslitasje. Lekkasjevakt og komfyrvakt er ikke montert, dette var ikke ett krav på oppføringspunktet men det legges til anbefaling å ettermontere for å ivareta evt lekkasjevann fra vannførende installasjoner. Ingen påviste tegn til fuktrelaterte følgeskader som kan settes i sammenheng med rommets funksjoner. Tilstand grunnet elde.

Funksjonstestet ventilator, påvist noe driftstøy.
Forventet brukstid for kjøkken ventilator er 10-15 år, dette forutsetter jevnlig vedlikehold.
Tilstand grunnet elde og usikkerheten med restlevetid.

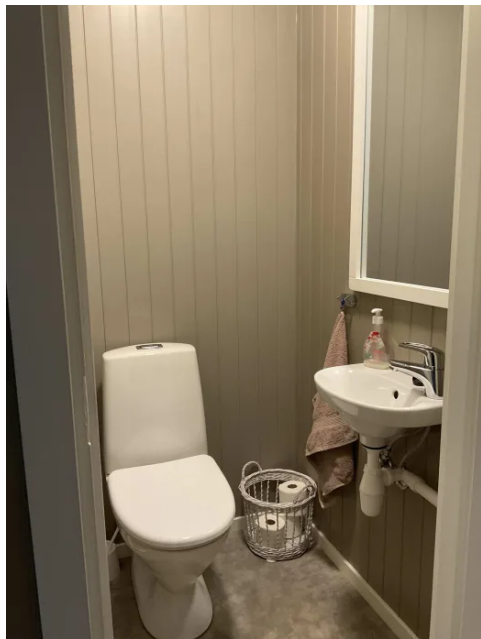
6.14 Toalettrom

Toalettrom renovert 2019

NS 3600 krever mekanisk avtrekk (vifte) for at toalettrommet skal få tilstandsgrad (TG 0/1). Mekanisk avtrekk er avgjørende for å sikre nok luftutskifting, fjerne fukt fra eventuell lett rengjøring, og forhindre at lukt sprer seg til andre rom. Ingen tegn til fuktproblematikk i forbindelse med rommets funksjoner. Tilstand grunnet ventilasjon med naturlig avtrekk.

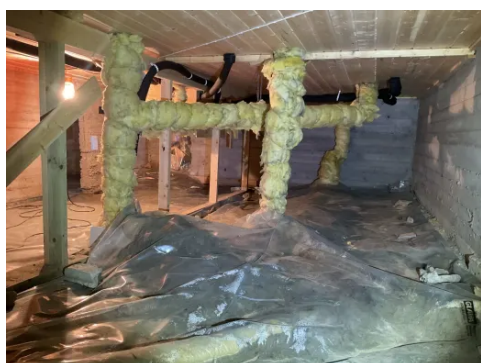
6.15 Avløpsrør

Isolerte avløpsrør via krypkjeller

Stakemulighet kan utføres via sluk eller andre installasjoner med avløp. Ingen tegn til eller opplysninger om tidligere frostproblematikk. Ingen opplysninger om problemer med avløpssystemet. Bunnledninger fra opprinnelig byggeår av ukjent type og tilstand, bunnledninger har nådd en høy alder og gir økt risiko for skader i tiden som kommer. Innvendige avløpsrør med PVC plast av nyere dato. I følge Byggforsk byggdetaljblad ligger generell levetid på avløp på 50 år.

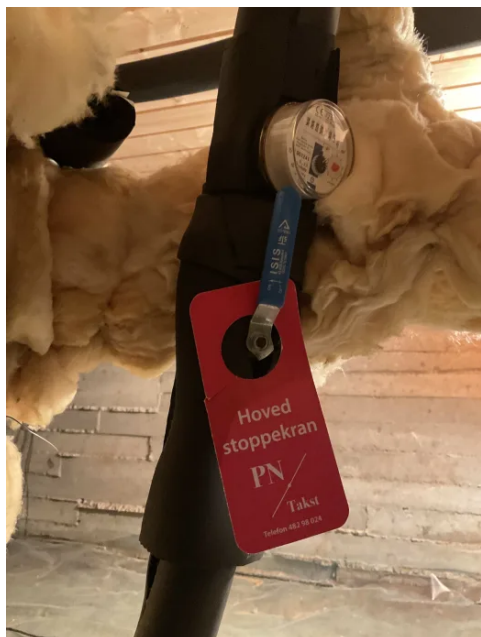
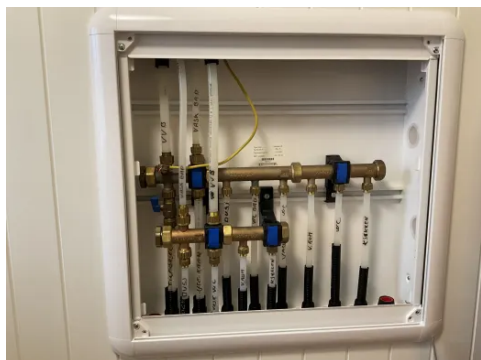
6.16 Vannledninger

Hovedstoppekran med synlig merking

Fordelerskap plassert på innvendig bod/teknisk rom

Stikkledninger har nådd en høy alder og gir økt risiko for skader i tiden som kommer. Ingen opplysninger om frostproblematikk eller øvrige feil og mangler ved vannførende installasjoner. I følge Byggforsk byggdetaljblad ligger generell levetid på kobbervannrør fra 25 til 50 år. Funksjon og tilstand må vurderes av fagmann

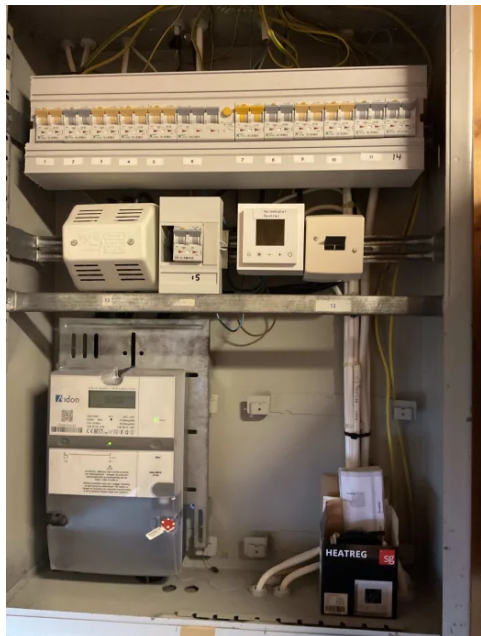
Ledningsnett med brytere og stikk med normal bruksslitasje. Ingen observerte løse ledninger og skader. Dør til sikringskap med inntaksikringer og overspenningsvern med defekt dørinnfestning. Funksjon og tilstand må vurderes av registrert installatør.

Sikringskap plassert i innvendig bod

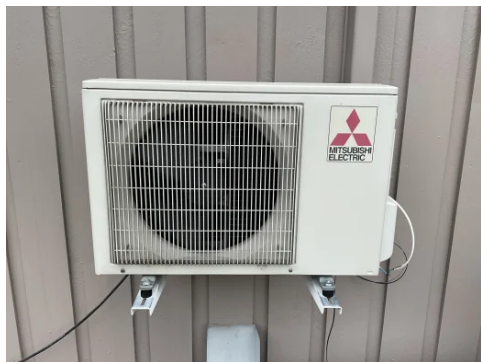
6.18 Varmesentral

Luft/luft varmepumpe påvist fra 2013

Det er ikke framlagt noen dokumentasjon på gjennomført service.

Funksjon og tilstand må vurderes av fagmann.

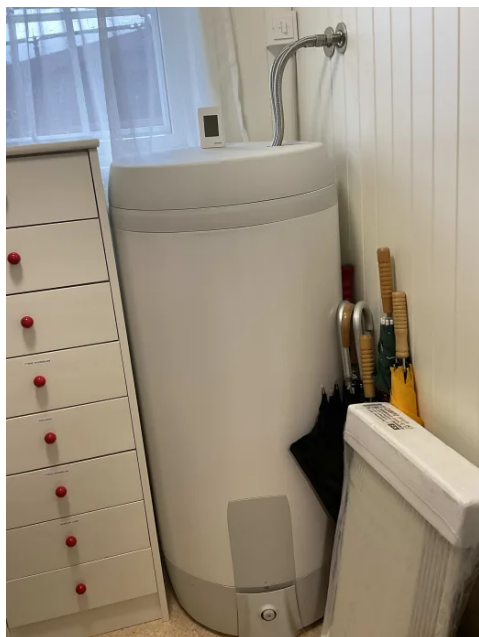
6.19 Varmtvannsbereder

Bereider plassert i innvendig bod/teknisk rom, bereider med fast tilkobling

Bereider fra 2014 med fast tilkobling, plassert i rom med sluk. Ingen påviste feil eller mangler.

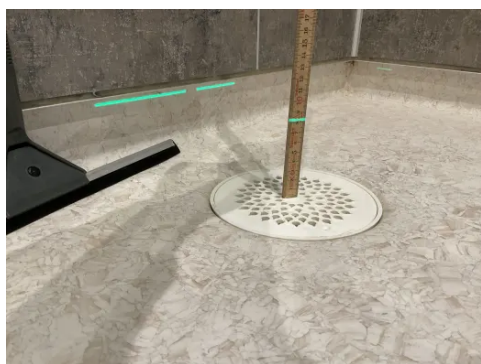
Tilfredsstillende fallforhold til sluk

Fallforhold til sluk, og høydeforskjell mellom topp sluk og topp membran ved dør, er tilfredsstillende. Baderommet fremstår med liten bruksslitasje. For å øke levetiden bør det på sikt derfor vurderes å installere dusjkabinett for å begrense overflater for belastning med fritt vann. Ingen påviste tegn til fuktproblematikk ved tilstøtende bygningsmasse som kan settes i sammenheng med rommets funksjoner.

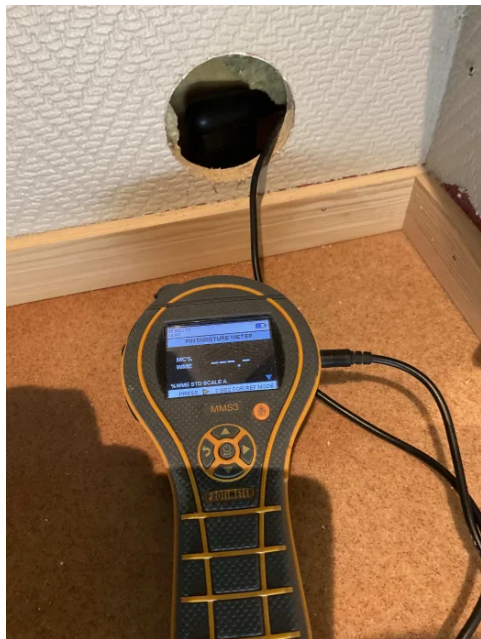
Fuktmåling

Det er foretatt hulltaking med 73 mm hullbor fra tilstøtende soverom. Ingen tegn til fuktproblematikk ved badet rommet eller tilstøtende bygningsmasse som kan settes i sammenheng med rommets funksjoner. Målingene som er gjort er å betrakte som stikkprøver og sier bare noe om tilstanden i nærheten til området der målingen er utført.

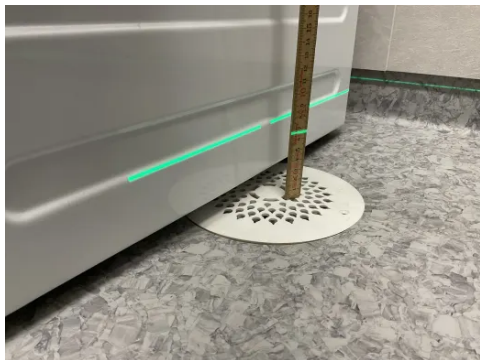
Overflater og installasjoner som helhet med normal bruksslitasje. Gulv med mangelfullt fallforhold til sluk. Målt høyde ved dør og til topp slukrist 11 mm. I tillegg er det oppkant ved tersel på 20 mm, evt lekkasjevann er med dette ivaretatt. Ingen tegn til fuktproblematikk ved overflater eller tilstøtende bygningsmasse som kan settes i sammenheng med rommets funksjoner.

Gulv med noe mangelfullt fallforhold

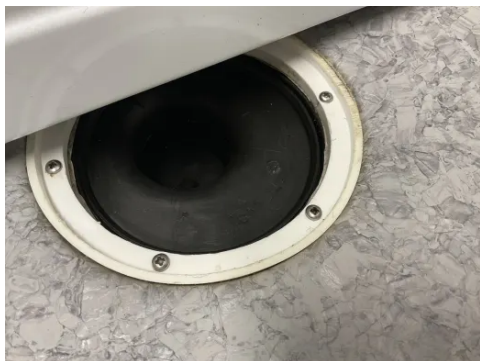
Belegg synlig ført under klemring
