Tilstandsrapport

Enebolig

Rundingen 23, 3550 GOL

Befaringsdato: 07.04.2026

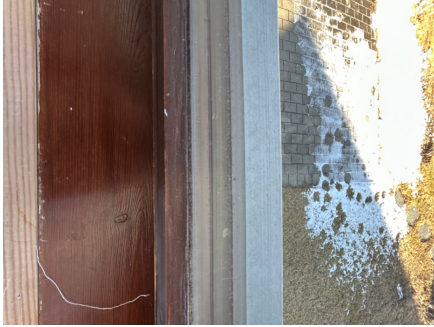
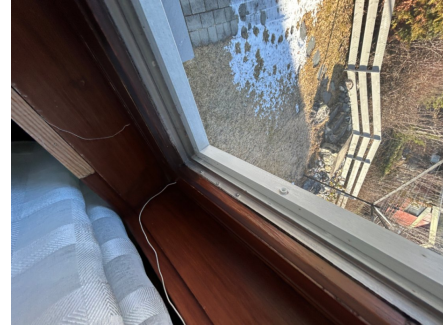
TG.2 Dører

Dører har passert over halvparten av forventet levetid, samt at det er registrert mindre avvik på dører.

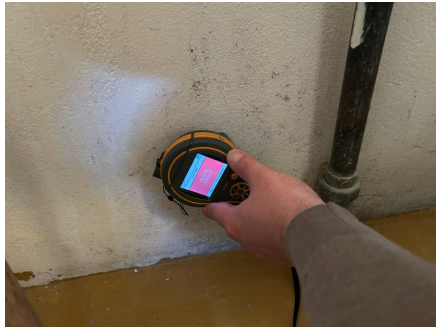
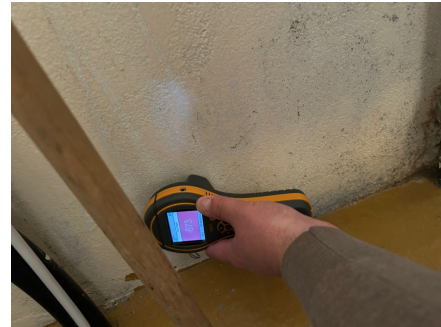
- Det er påvist indikasjoner på noe fuktgjennomtrenging i kjellergulv.
- Det er påvist indikasjoner på noe fuktgjennomtrenging inn i kjellermur.

Vurderingene er basert på overflatesøk. Det er observert synlige saltutslag på vegg og gulv, noe som indikerer fuktvandring fra utsiden.

Det anbefales å overvåke kjelleren jevnlig for å avdekke eventuell økning i fuktproblematikk, samt vurdere tiltak for å bedre drenering og ventilasjon

Konsekvensen av manglende tiltak kan være økt risiko for fuktskader, muggdannelse og forringelse av bygningsmaterialer.

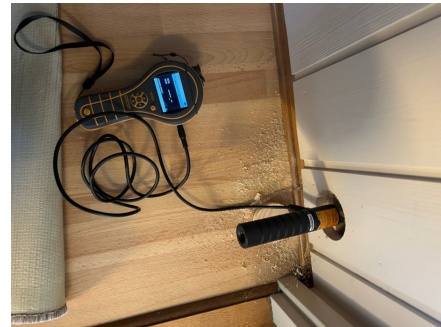
! TG 1 Sanitærutstyr og innredning

Det ble foretatt hulltaking i vegg mellom baderom og entre/gang.
Det ble ikke indikert fukt eller symptomer/tegn til fukt i vegg bak dusj/våtsone.

Det må monteres mekanisk avtrekk for å forbedre ventilasjonen i rommet, da kun naturlig ventilasjon kan gi tilstrekkelig luftutskifting. Utilstrekkelig ventilasjon kan føre til dårlig inneklima, økt fuktbelastning og risiko for mugg- og fuktskader.

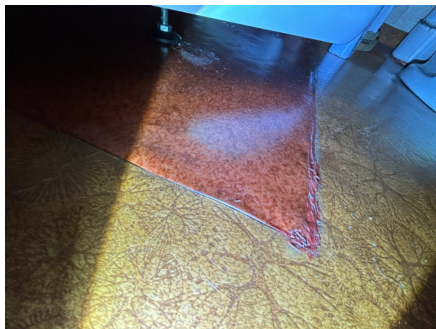
TG 3 Generell

Belegget har overlapp/skjøt midt på gulvet som er løst.
Det er fall på ca. 1,5 cm fra dør til sluk/ved dusjkabinett.
Det er sprekker i belegget ved gjennomføringer til vannrør.
Det er kun naturlig ventilasjon.

Badet har vesentlig svekket funksjon og brukssikkerhet, da levetiden på membranløsninger er overskredet. Det bør gjennomføres total rehabilitering av våtrommet for å sikre tilstrekkelig fuktsikring i henhold til dagens krav.

Eksisterende sluk og røropplegg medfører økt risiko for lekkasjer og vannskader. Manglende ventilasjon gir fare for kondens og muggsoppkader.

Full rehabilitering bør inkludere nytt sluk, membran, overflater og rør-i-rør-system for å redusere risikoen for følgeskader på bygningskonstruksjonen.

Kostnadsestimat: 200 000 - 500 000

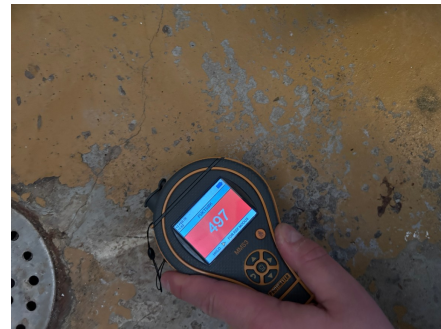
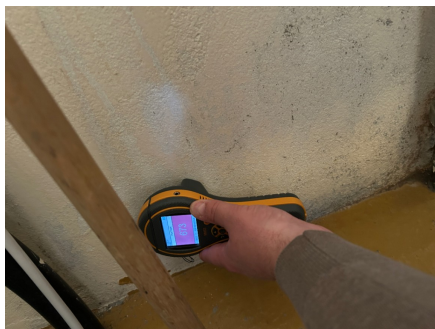
Tilliggende konstruksjoner våtrom

Det ble ved overflatemåling med fuktindikator registrert forhøyede fuktverdier i vegg mot terreng. Målingene viste verdier opp mot ca. 199 på overflate med beleg.

Veggen er plassert under terreng og er kledd med beleg, noe som kan bidra til å holde på fukt og vanskeliggjør uttørking.

Det er ikke foretatt destruktive inngrep, og målingene gir derfor ikke grunnlag for å fastslå skadeomfang. Det er imidlertid indikasjoner på fukt i konstruksjonen.

Årsak til forhøyet fukt i vegger er grunnet manglende drenering fra utside.

Det bør iverksettes tiltak for å utbedre manglende drenering på utsiden, samt gjennomføre ytterligere undersøkelser for å avdekke eventuelle skjulte skader i konstruksjonen.

Manglende utbedring kan føre til videre fuktproblematikk, skjulte skader og redusert levetid på konstruksjonen.
