Tilstandsrapport

Enebolig

Svarvarvegen 5, 3550 GOL

Befaringsdato: 16.04.2026

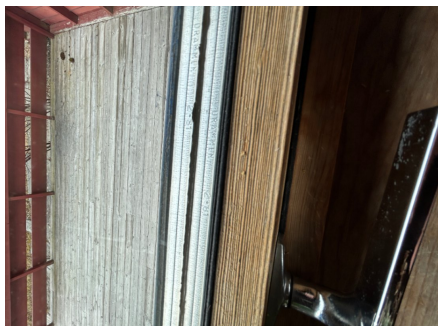
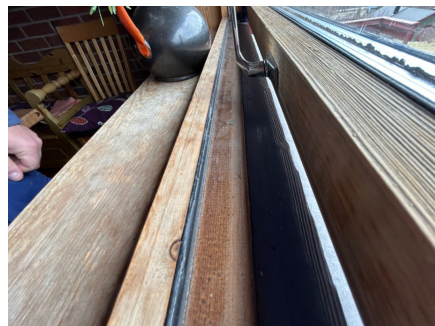
TG.2 Dører

Karmene i dører er værslitte utvendig og det er sprekker i trevirket.

- Karmene i dører er værslitte utvendig og det er sprekker i trevirket.
- Det er avvik:

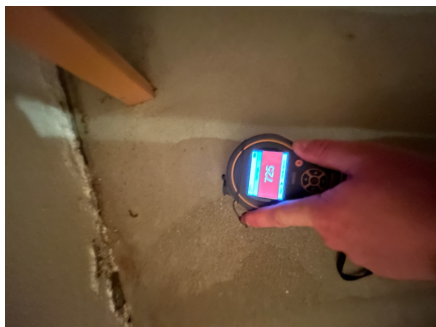
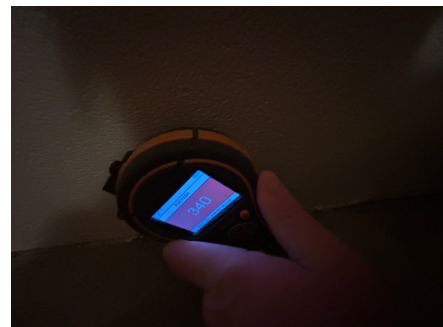
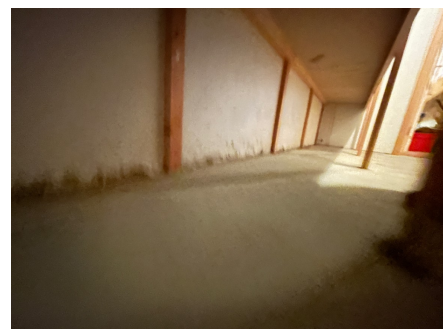
- Det er påvist indikasjoner på noe fuktgjennomtrenging i kjellergulv.

Det er ikke uvanlig at betong holder på fuktighet.

Fukt inntregning i mur skyldes gammel drenering.

Saltutslag og forhøyede fuktverdier kan indikere fuktinntrenging, noe som over tid kan føre til skader på konstruksjonen og dårligere inneklima. Videre undersøkelser og eventuelle tiltak bør vurderes for å redusere risikoen for fuktskader.

Det anbefales jevnlig overvåkning av fuktforholdene i kjelleren for å avdekke eventuell negativ utvikling over tid.

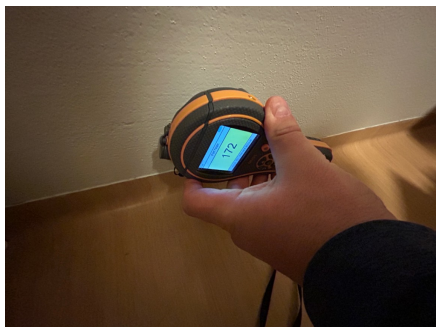
- Det er registrert symptom på fuktskader.

Det bør gjennomføres ytterligere undersøkelser for å avdekke årsaken til fukt i veggene, da dette kan skyldes dårlig drenering eller kapillærsug fra gulv på grunn av manglende fuktsperre.

Konsekvensen av å ikke utbedre forholdet er økt risiko for videre fuktskader, som kan føre til skader på konstruksjonen og dårligere inneklima.
