Egenerklæring

Skrivarvegen 19, 3810 GVARV

11 May 2026

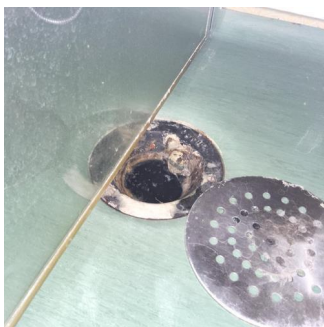
Innredningen har slitasjer. Sprekker i vask. Utskifting må påregnes.

Det er foretatt hulltaking og utført fuktmåling med egnet instrument i veggkonstruksjon fra tilstøtende rom. Målingen gir kun et øyeblikksbilde og kan endre seg f.eks. med årstider, fukt- og temperaturforhold. Fuktinholdet i tilgjengelig treverk ble målt med piggelektroder. Instrumentet viser ingen utslag. Det ble ikke registrert forhøyet fuktnivå. Undersøkelsene gir kun et begrenset bilde av forholdene i umiddelbar nærhet til hullet, noe som betyr at det helhetlige tilstandsbilde av konstruksjonen ikke er kartlagt. Det er utført provisorisk løsning med veggplater i dusjsonen grunnet fuktskader.

Helhetsvurdering - Sluk under innredning

Basert på våtrommets samlede tilstandsbilde og hovedmomentene nevnt ovenfor, må det påregnes tiltak som totalrenovering. Erfaringsmessig viser at oppstart av utbedrings- og fornyelsesarbeider ofte avdekker flere forhold enn først antatt, noe det må tas høyde for i planlegging og kostnadsanslag. Følgende sjablongmessige prisanslag gjelder for totalrenovering av våtrommet.

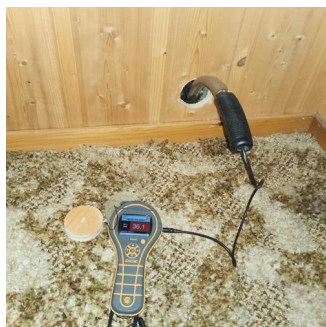
Det er foretatt hulltaking og utført fuktmåling i utlekket veggkonstruksjon i kjellerstue. Målingen gir kun et øyeblikksbilde og kan eksempelvis endre seg med årstider, fukt- og temperaturforhold. Fuktinnholdet i tilgjengelig treverk ble målt med piggelektroder til 36,1 vektprosent. Dette måleresultatet tilsier at det ble registrert kritisk høyt fuktnivå i konstruksjonen, som vurderes til å være en pågående fuktskade.

Helhetsvurdering - Eksempel på fuktmåling inne i veggkonstruksjonen i kjellerstue

Basert på bygningsdelenes samlede tilstandsbilde og hovedmomentene som nevnes over må det påregnes tiltak grunnet påviste skader og funksjonssvikt. Det er ikke kjent om forholdene har ført til følgeskader i andre konstruksjoner. En fagkyndig bør kartlegge og vurdere forholdene i sin helhet, slik at nødvendige strakstiltak og omfanget av skadene avklares. Følgende sjablongmessig prisanslag gjelder for oppgraderinger, etablering av vanntett sjikt i vaskekjeller og utbedringer av fuktproblematikk i trekonstruksjoner.

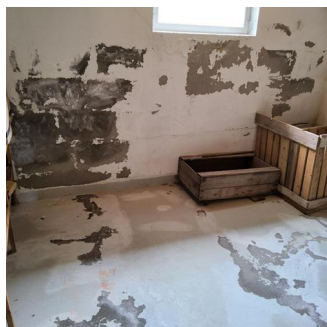
Helhetsvurdering - Eksempel på slitasjer og fuktproblematikk

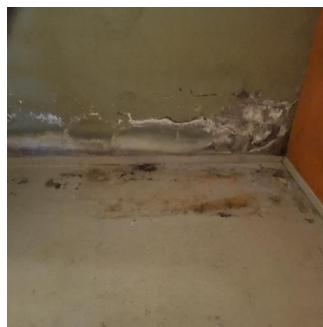
Det er påvist fuktmerker og avleiring av salt- og kalkutslag på grunnmur/gulv mot grunn. Konsekvens er at forholdet skyldes fuktvandring i konstruksjonen og indikerer svakheter i dreneringen. Forholdet bør vurderes i sammenheng med avsnittet om «Drenering».

Helhetsvurdering - Eksempel på fuktproblematikk og salt-/kalkutslag

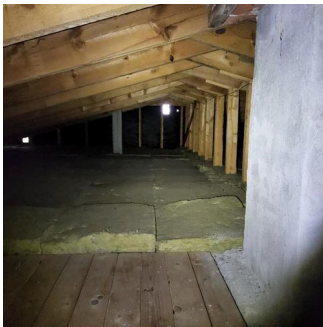
Det er ikke etablert dampsperre mellom underliggende etasje og loftet (varm og kald sone). Konsekvensen er risiko for fuktskader grunnet kondensering. Kondens kan påvirke treverk, isolasjon og andre bygningsdeler, men det understrekes at de deler av konstruksjonen som er undersøkt likevel ikke viser synlige tegn til skader eller lignende symptomer på befaringsdagen.

Inspeksjonsmulighet - Loft
