Randsfjordvegen 763, 2864 FALL

Tilstandsrapport

Befaringsdato: 08.05.2026

ENEBOLIG

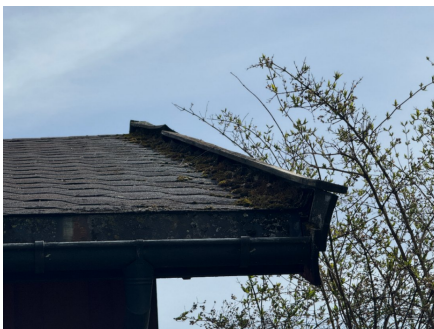
Dekkbord er slitte og har lokale råteskader.
Noe mose på tak observert.

- Tidspunkt for utskiftning av takteking nærmer seg.
- Tidspunkt for utskiftning av undertak nærmer seg.

Mose på takteking og slitte dekkbord

Rengjøring av mose anbefales.
TG satt ut fra alder og nevnte punkter.

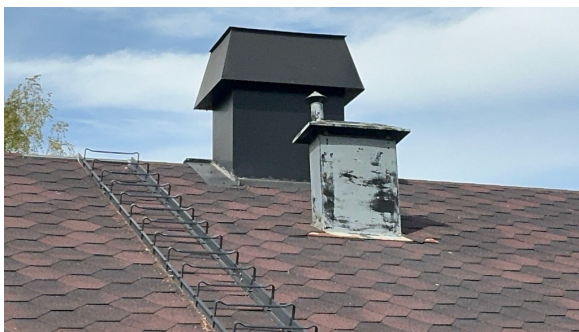
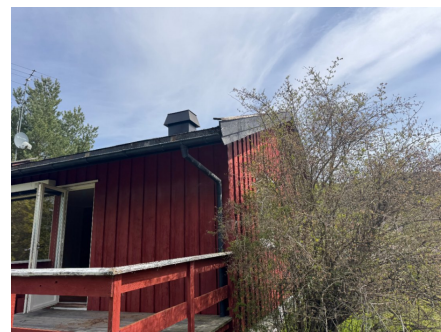
TG2 Nedløp og beslag

Slitte renner, nedløp og beslag

- Overvåk tilstanden jevnlig. For å få tilstandsgrad 0 eller 1 må beslag/renner/nedløp skiftes ut, men tidspunktet for når dette er nødvendig er vanskelig å si noe om.
- Det bør lages system for bortledning av vann fra taknedløp ved grunnmur.

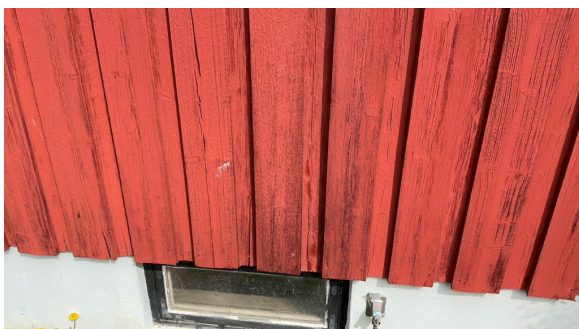
TG 2 Veggkonstruksjon

Noe slitasje og sprekker i overflater observert.

Ved evt utskifting av panel og/eller etterisolering anbefales det at det etableres luftespalte iht dagens anbefalinger. Panel er montert etter normal utførelse for byggeår og det er ikke observert skader som følge av dårlig lufting bak panel. Det er derfor ikke behov for umiddelbare tiltak. Vedlikehold av utvendige fasader må påregnes. TG satt på bakgrunn av nevnte punkter.

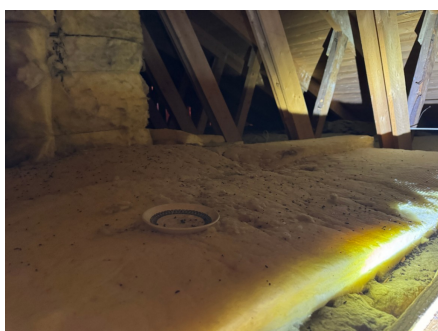
TG 2 Takkonstruksjon/Loft

Ekskrementer av mus på loft

Ytterligere undersøkelser og tiltak gjeldende museekskrementer på loft anbefales. TG satt på bakgrunn av alder og nevnte punkter.

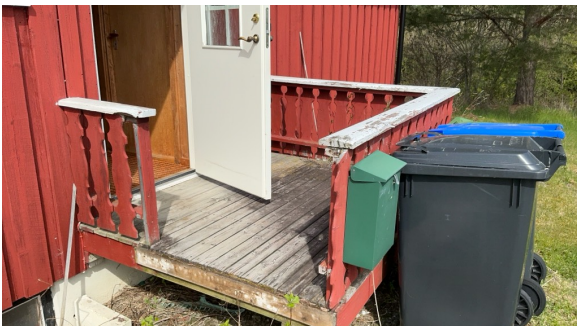
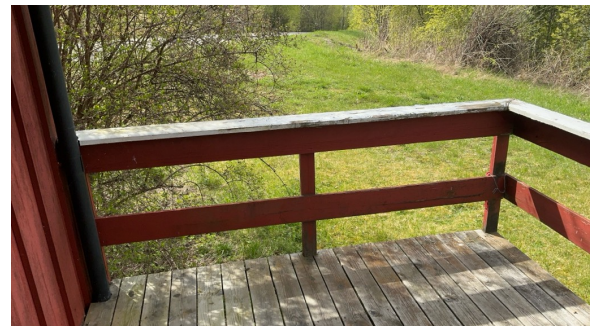
TG 2 Balkonger, terrasser og rom under balkonger

Rekkverk er målt til 71-77 cm. Dagens krav til rekkverk er 100 cm der gulv er mer enn 50 cm over bakkenivå. Det blir avvik på dette i tilstandsrapporten grunnet at dette skal vurderes opp mot dagens krav.

Ut fra sikkerhetsmessige hensyn anbefales det å etablere høyere rekkverk på veranda. Vedlikehold av overflater må påregnes. TG satt ut fra nevnte punkter.

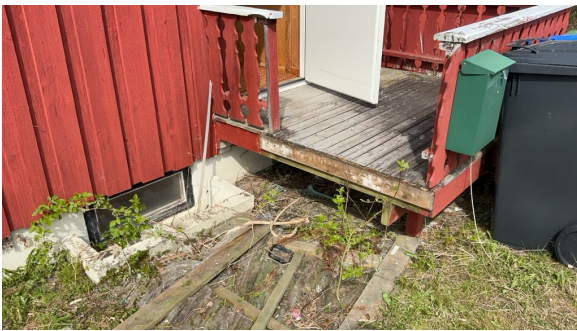
TG 3 Utvendige trapper

Kostnadsestimat: Under 20 000

Trap ved inngang er revet

Trapp må monteres for å lukke avviket.

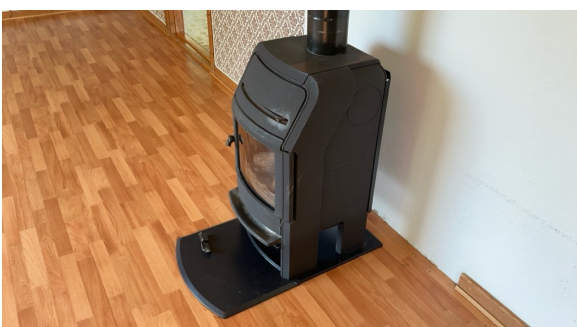
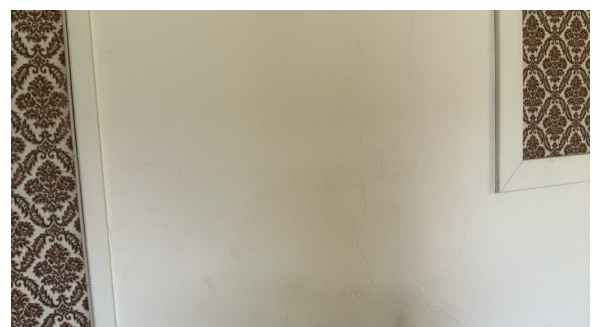
- Det er påvist sprekker og/eller riss i pipe.
- Mer enn halvparten av forventet brukstid er passert på pipe.

- Tidspunkt for piperehabilitering nærmer seg.

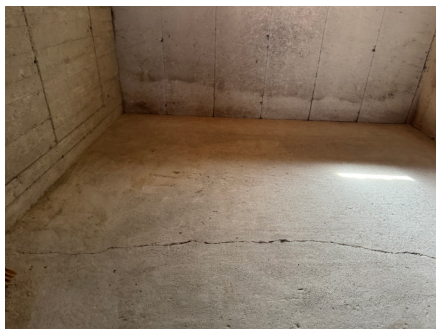
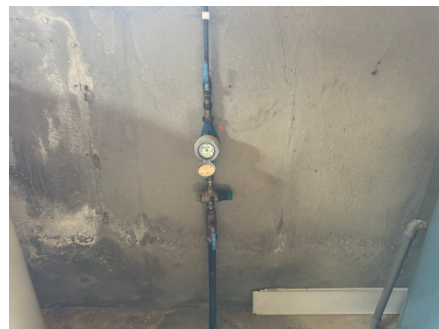
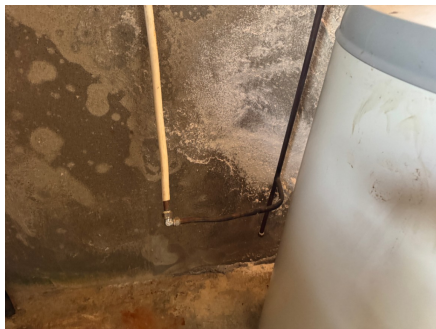
TG-2 Rom Under Terreng

- Det er påvist indikasjoner på noe fuktgjennomtrenging i kjellergulv.
- Det er påvist indikasjoner på noe fuktgjennomtrenging inn i kjellermur.

Observert noe sprekker i betonggulv.

De fleste kjellere i eldre boliger ble bygd uten nevneverdig fuktsikring eller isolasjon, og var kun egnet som grovlager. Selv med utvendige fuktsikringstiltak kan gamle fundamenter fortsatt stå i kontakt med fuktig byggegrunn. Fundamenter uten drenerende og kapillærbrytende underlag er vanskelige å utbedre.

- Det påviste fuktnivå gir grunn til å overvåke konstruksjonen jevnlig for å se utvikling over tid, og eventuelt foreta tiltak for å unngå fuktskader.

Periodevis høy fuktighet i kjeller må påregnes. Tiltak med drenering og fuktsikring må vurderes som nært forestående da det er observert indikasjoner på fuktvandring i grunnmur samt alder på drenering. Selv om det dreneres rundt eldre boliger kan likevel noe fukt i grunnmur og kjellergulv forekomme grunnet manglende fuktsikring mellom fundamenter og kjellergulv som er vanlig for eldre boliger. Dette medfører kapilært fuktopptak fra grunn da betong har kapilært fuktopptrekk. TG satt ut fra alder og nevnte punkter.

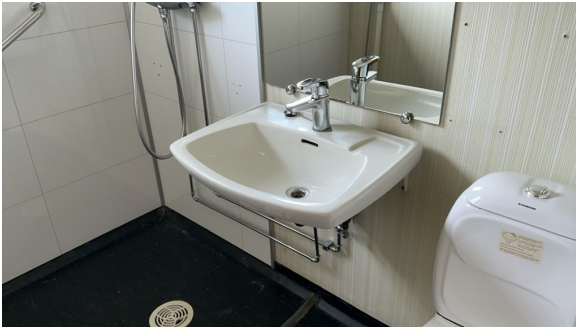
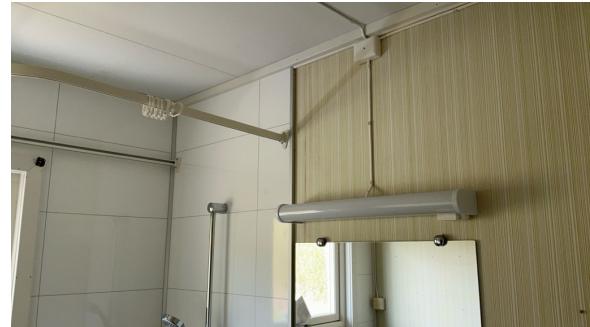
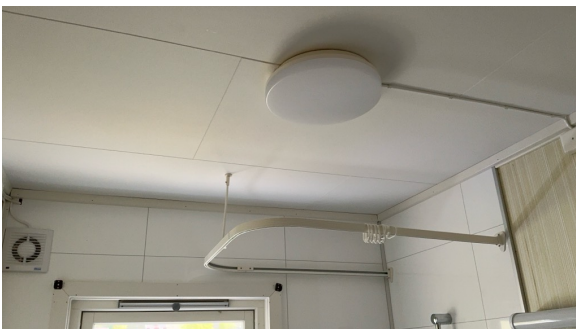
- Det er vindu/dør med ikke fuktbestandige materialer i våtsonen (ved vask, dusj, badekar, osv.), løsningen eller byggematerialet er uegnet.
- Det er uegnede materialer i våtsoner.

Baderomsplater som er montert uten sokkellist i nedre del av plater har større risiko for fuktskader da nedre del av baderomsplater ikke er vanntette. TG satt ut fra at det ikke er tettesjikt i alle deler av våtsonen samt at det er vindu plassert i våtsonen.

- Uegnede materialer må fuktbeskyttes/utskiftes.
- Membran/tettesjikt må legges.

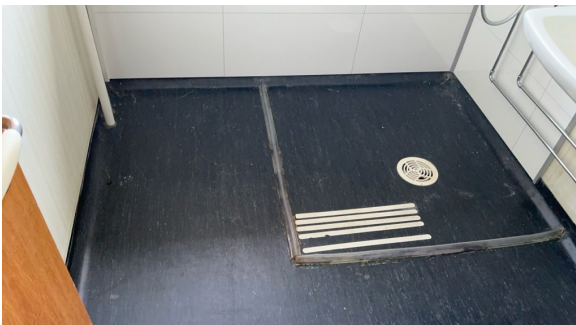
TG 2 Overflater Gulv

Dusjsone er avgrenset med list på gulv. Dette kan medføre at evt lekkasjevann ikke ledes til sluk i rommet.

- Et bad med manglende/reduert fall til sluk blir mindre funksjonelt og sikkert for brukeren. Dette kan medføre stående vann på gulvet, vann som ikke ledes effektivt til sluket, økt risiko for at vann renner ut av rommet og redusert sklisikkerhet på gulvet.

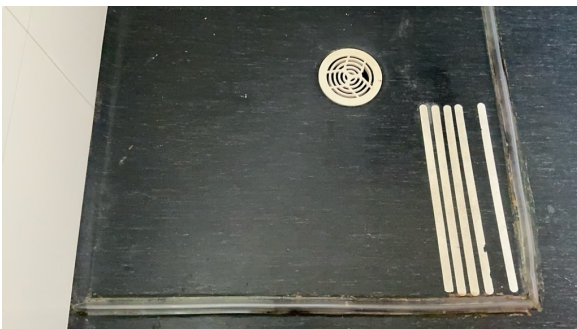
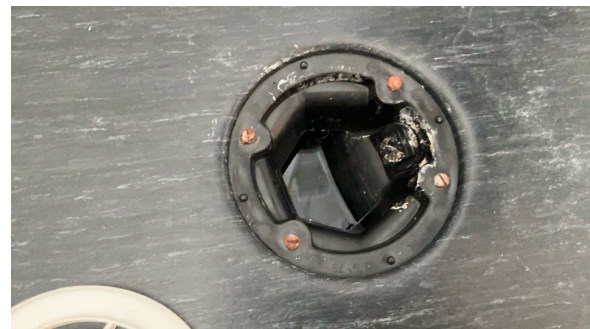
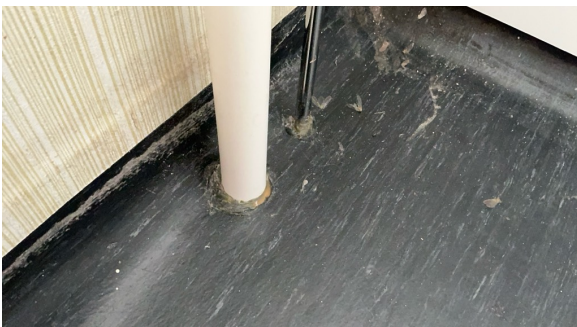
TG 3 Sluk, membran og tettesjikt

Kostnadsestimat gjelder kun lokal utbedring rundt rørgjennomføringer da det er dette som utløser TG 3.

Kostnadsestimat: Under 20 000

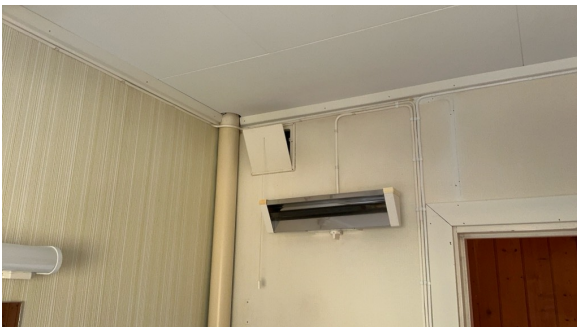
TG 2 Ventilasjon

TG satt grunnet at det er naturlig ventilering av våtrommet.

- Elektrisk avtrekksvifte bør monteres for å lukke avviket.

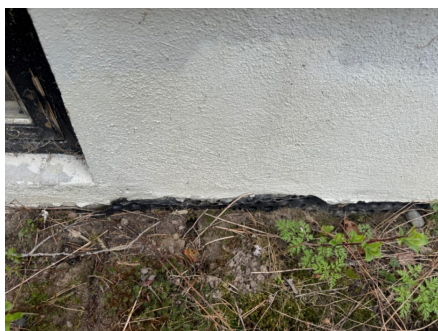
TG 2 Fuktsikring og drenering

Observert saltutslag/fuktskjolder på innsiden av grunnmur der denne er tilgjengelig for besiktigelse, dette indikerer sviktende drenering/fuktsikring. Stedvis ikke synlig fuktsikring over terreng utvendig. Der hvor knotteplast(fuktsikring av grunnmur) er synlig over terreng utvendig er det ikke montert topplst. Dette medfører at vann kan renne inn i mur mellom fuktsikring og grunnmur.

Topplst ikke montert der knotteplast er synlig over terreng

Alder og nevnte punkter tilsier at oppgradering av drenering og fuktsikring må påregnes som nært forestående. TG satt ut fra nevnte punkter og alder.
