# Egenerklæring

Finne-Grønns veg 9, 2414 ELVERUM

# Tilstandsrapport

## ENE BOLIG

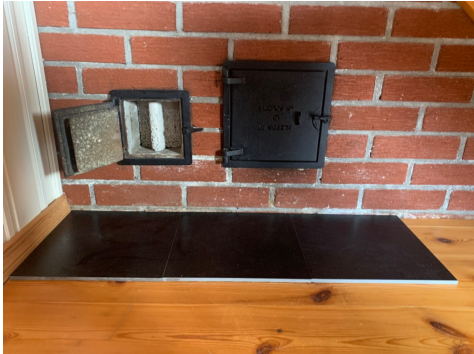
Siste tilsyn og feiing 23.04.2026 med merknad om for kort avstand mellom sotluke og brennbart materiale. Det i etterkant satt inn sotlukestein i luken nær brennbart materiale og ansees nå ok. Pulverapparat over 10 år.

Sotluker, - en med sotlukestein

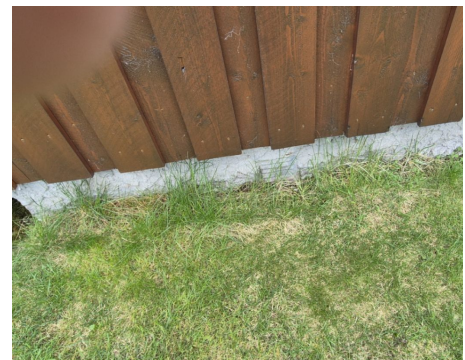
Bygningen har krypkjeller under trebjelkelag og stubbe-gulv i tilbygg. Kryp kjellere er en risikokonstruksjon med tanke på fuktpåkjenning og utvikling av råte.

Ventiler til krypkjeller

Risiko for at vann/fukt kommer inn i krypkjelleren. Anbefaler terrengjustering ved ventiler. Det ble ikke foretatt innvendig befarings i krypkjelleren og bedre adkomst til krypkjelleren anbefales for regelmessig tilsyn.

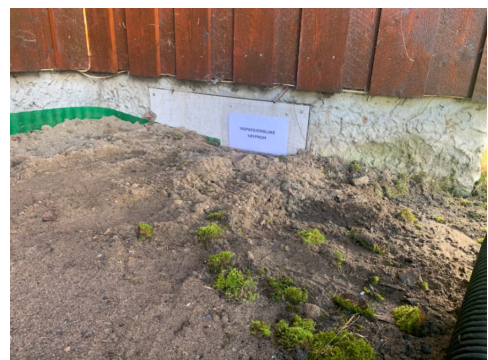
Lukke og skilt ved luke til krypkjeller

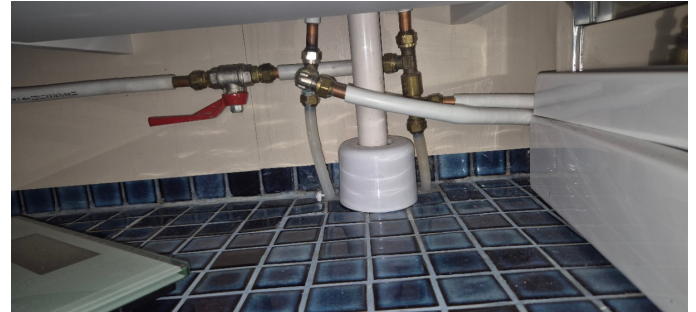
- Det er påvist mangelfull/feil utførelse rundt rørgjennomføringer e.l. som gir fare for fukt i konstruksjonen i våtsone.
- Membran kan ikke konstateres (ikke synlig og det foreligger heller ikke dokumentasjon).
- Mer enn halvparten av forventet brukstid er passert på membranløsningen.
- Sluk har begrenset mulighet for inspeksjon og rengjøring.

Rørgjennomføring uten mansjett

- Det er viktig å merke seg at levetiden til en membran varierer basert på kvalitet, installasjon og bruk. Eldre membraner kan bli sprø og sprekke opp, noe som fører til at de mister sin vanntettende funksjon. Dette kan resultere i vannlekkasjer gjennom vegger og gulv og fuktskader.
- Når sluket har begrenset tilgang, er det vanskelig å rengjøre sluket og å inspisere den for å oppdage skader i membranen/fuger rundt sluket, som er avgjørende for å forhindre lekkasjer.
- Løsningen/utførelsen rundt rørgjennomføringer gir fare for fukt inn i konstruksjoner.

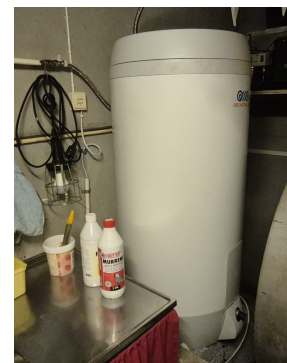
- Det bør etableres tilfredsstillende avrenning eller lekkasjesikring ved varmtvannstank.

Det kan etableres avløp til sluket i fyrrommet.

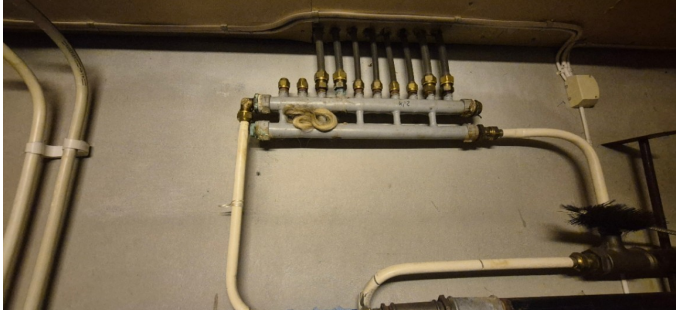
Fordeling av radiatorrør i fyllrom

- Overvåk tilstanden jevnlig. For å få tilstandsgrad 0 eller 1 må anlegget skiftes ut, men tidspunktet for når dette er nødvendig er vanskelig å si noe om. Ved renovering, påse at anlegget dokumenteres av fagperson.

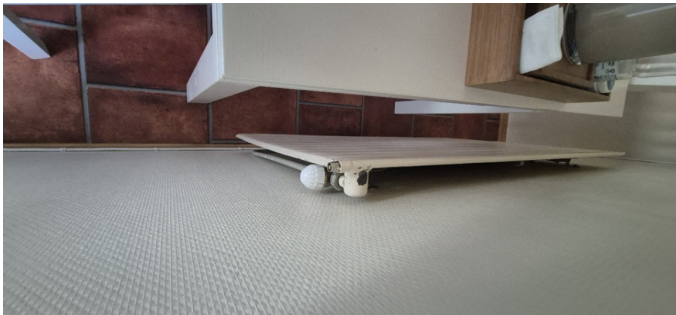
Radiator på kjøkken

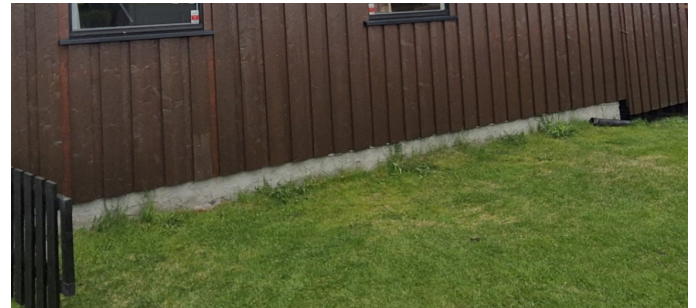
- Mer enn halvparten av forventet levetid på drenering er overskredet.
- Utvendig tetting/fuktsikring av grunnmuren er avsluttet under utvendig terreng.

Deler av fuktsikringen ligger noe under terreng.

- Det bør foretas terrengjusteringer.
