Åsmund Sveens veg 83 A, 2407 ELVERUM

Befaringsdato: 02.06.2026

# Tilstandsrapport

## BOLIGBYGG MED FLERE BOENHETER

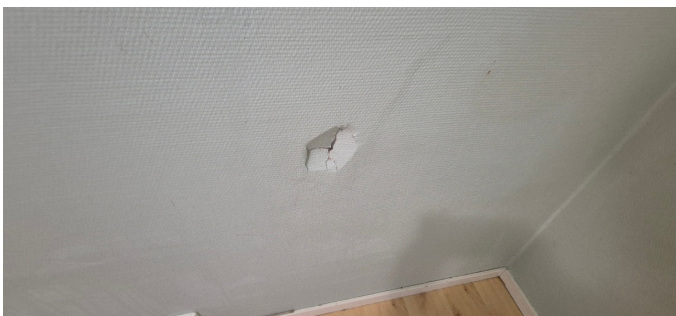
- Overflater har en del slitasjegrad utover det en kan forvente.
- Hull i en gipsvegg i et soverom, ellers generell bruksslitasje. Generelt slitt parkett, dels ødelagt av fukt på deler av gulv ved kjøkkeninnredning. laminatgulv med noe kant reisning.

Hull i vegg i et soverom

- Overflater må utbedres eller skiftes.

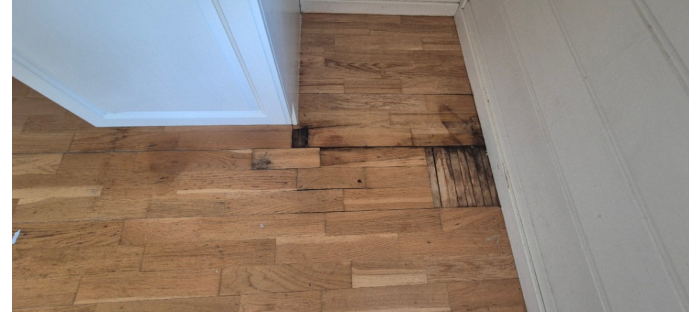
Skadet gulv ved kjøkkeninnredningen

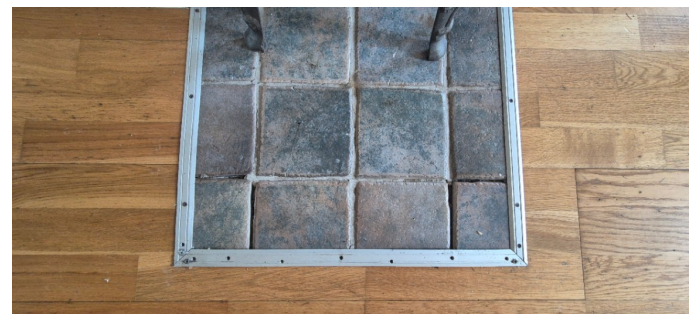
- Ildfast plate mangler på gulvet under sotluke/feieluke på pipe.
- Det er avvik:

Løse fuger og fliser

Flislagt område utbedres og tapet fjernes og underlag sjekkes/males.

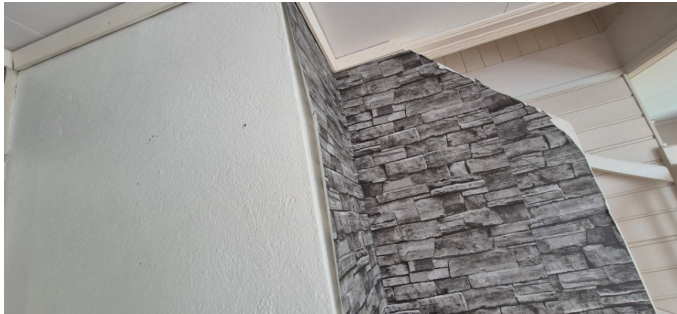
Løs tapet

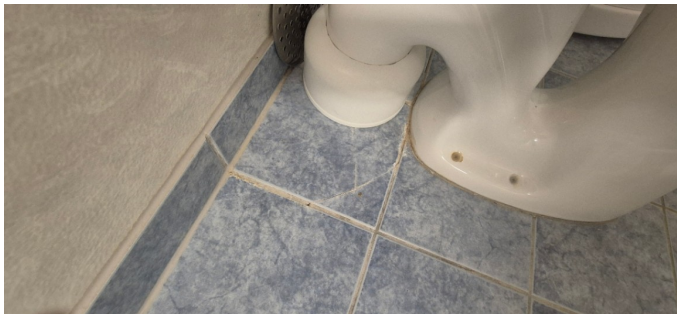
- Det er påvist at noen fliser har bom (hulrom under).
- Det er påvist avvik på varmekilde.
- Det er påvist sprekker i fliser.

Lim-slipp/bom i flere fliser. Sprekker i fliser ved toalettet.

- Fliser må skiftes.

Fliser sjekkes og evt. skiftes om mulig. Panelovns funksjon sjekkes.

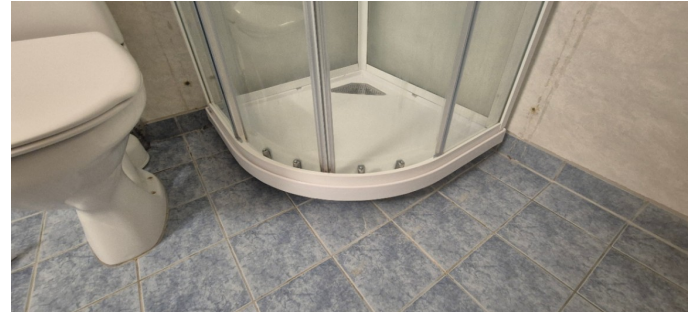
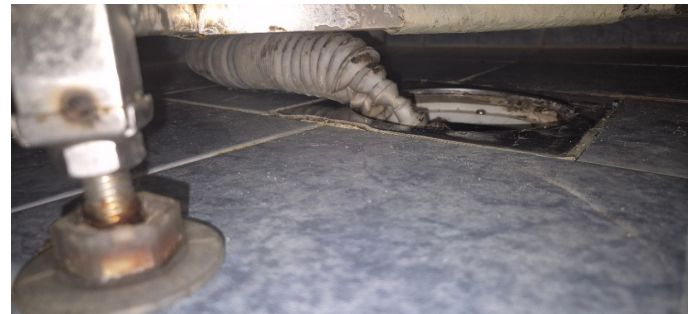
- Når sluket har begrenset tilgang, er det vanskelig å rengjøre sluket og å inspisere den for å oppdage skader i membranen/fuger rundt sluket, som er avgjørende for å forhindre lekkasjer.
- Overvåk tilstanden jevnlig. For å få tilstandsgrad 0 eller 1 må tettesjiktet skiftes ut, men tidspunktet for når dette er nødvendig er vanskelig å si noe om.

Sluk under dusjkabinettet

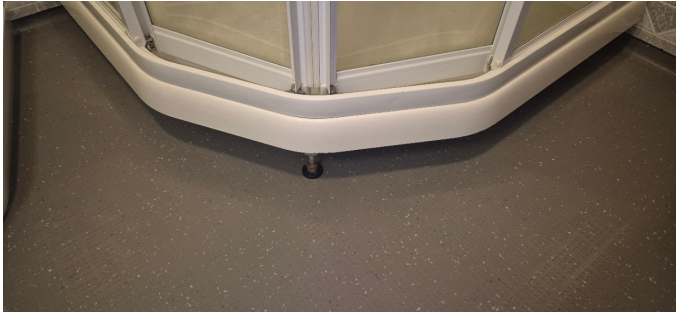
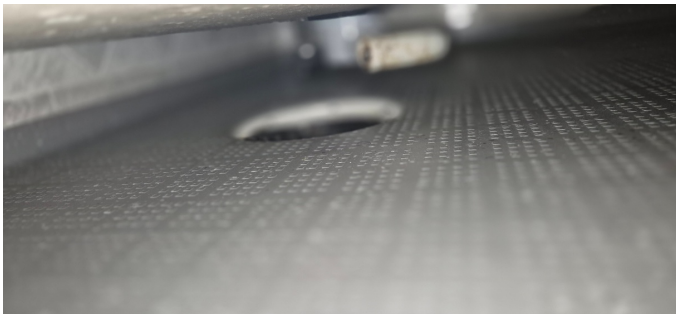
- Når sluket har begrenset tilgang, er det vanskelig å rengjøre sluket og å inspisere den for å oppdage skader i membranen/fuger rundt sluket, som er avgjørende for å forhindre lekkasjer.
- Overvåk tilstanden jevnlig. For å få tilstandsgrad 0 eller 1 må tettesjiktet skiftes ut, men tidspunktet for når dette er nødvendig er vanskelig å si noe om.
- Det er viktig å merke seg at levetiden til en membran varierer basert på kvalitet, installasjon og bruk. Eldre membraner kan bli sprø og sprekke opp, noe som fører til at de mister sin vanntettende funksjon. Dette kan resultere i vannlekkasjer gjennom vegger og gulv og fuktskader.

Sluk under dusjkabinett

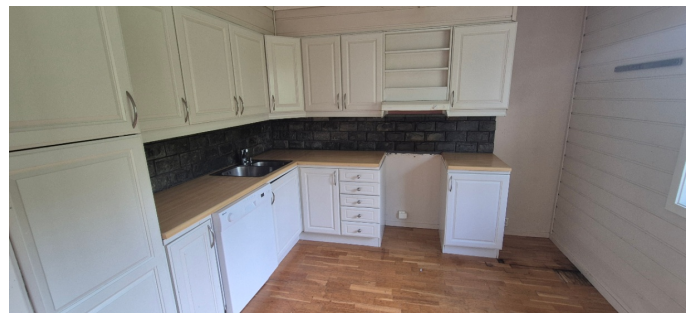
- Det er påvist skader på overflater/kjøkkeninnredning utover normal slitasjegrad.
- Det er påvist skader/fuktskolder i kjøkkengulvet.

Defekte kantlister på benk. Noe malingsslitasje på overskap/lyslister. Vannskade i parketten foran plass for kjøleskap.

- Det må påregnes lokal utbedring/utskiftning.
- De påviste skader må utbedres.

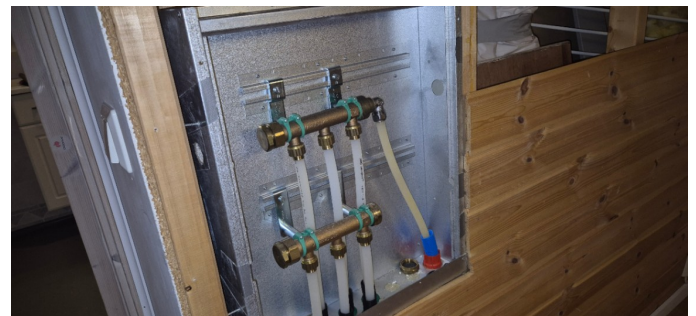
- Mer enn halvparten av forventet brukstid er passert på innvendige vannledninger.
- Det er avvik:
- Rørkursene på rør-i-rør systemet på vannledninger er ikke merket. Sikkert avløp fra vannfordelingskap i 2. etasje kunne ikke påvises.

- Det er ikke behov for utbedringstiltak siden anlegget fungerer i dag, men ut ifra alder kan skader plutselig oppstå på eldre anlegg.
- Rørkurser på rør-i-rør system bør merkes.
- Tiltak:

Avløp fra skapet sjekkes.
