# Tilstandsrapport

Enebolig

Midnattsolveien 4116, 8317 STRØNSTAD

Befaringsdato: 02.06.2026

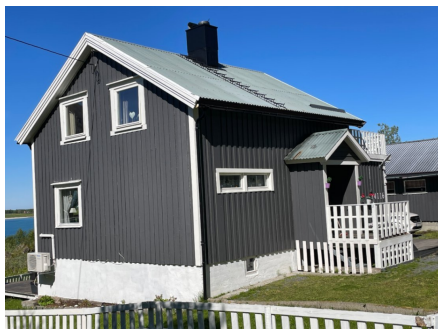
Taktekingen er av stål/aluminiumsplater. Taket er besiktiget fra bakkenivå. Siden taket (takkonstruksjon, takteking og skorstein) kun er observert fra bakkenivå, er vurderingen begrenset av dette. Det er ikke sikkerhetsmessig forsvarlig å bevege seg ut på taket eller observere fra stige. Selv om det ikke er avdekket skader under befaringen, betyr ikke dette at det ikke foreligger skader som en besiktigelse på taket kan avdekke. Vær oppmerksom på denne risikoen. En undersøkelse av taket kan utføres av en fagperson under tilstrekkelige sikkerhetsforhold.

- Mer enn halvparten av forventet brukstid er passert på taktekingen.
- Det er avvik:

Det observeres noe rust på spiker og stedvis på plater

Det må påregnes noe vedlikehold.

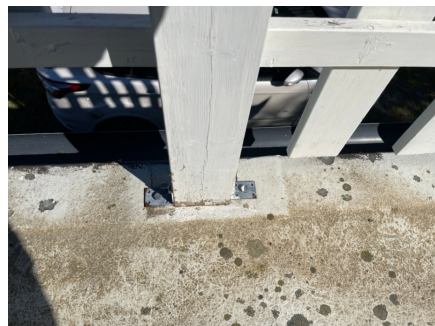
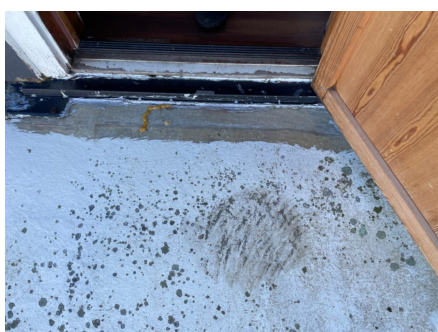
## TG 2 Utvendige trapper

- Betongtrapp har mindre sprekker/skader

- Påviste skader må utbedres.

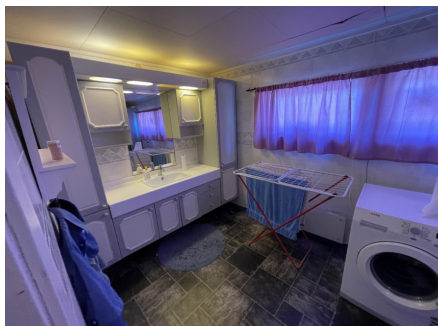
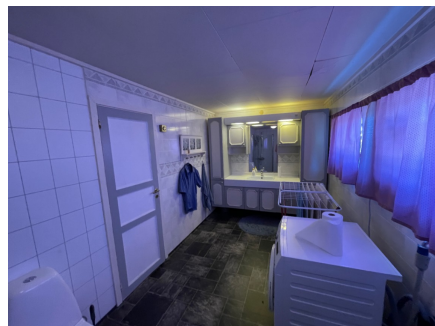
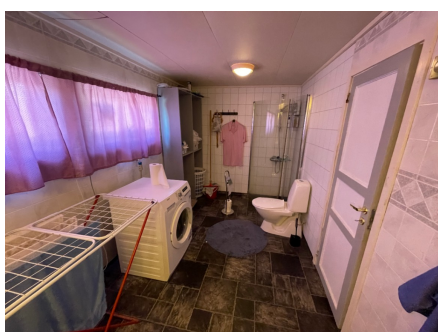
### TG 3 Overflater vegger og himling

- Overflaten har omfattende skader.

Det er fuktskader på takplater. eier opplyser at det kan komme vann ned gjennom takplater når det er ekstremvær. Må ses i sammenheng med verandakonstruksjon over.

Nærmere undersøkelser kreves, det kan være skjulte skader i takkonstruksjon.
