Tilstandsrapport for bolig

Nordbykammen 32, LARVIK

Eiendom	Bygning	Byggeår	BRA	BRA-i	BRA-e
Nordbykammen 32 3271 LARVIK Gnr: 2008 Bnr: 212	Rekkehus	1978	119 m ²	119 m ²	—
Oppdragsnr.	260527-001				
Befaring / Rapport	26.05.2026 / 27.05.2026				
Tilstede	Undertegnede				
Rapportansvarlig	Schau Takst AS v/ Einar Schau - takst@schau.no

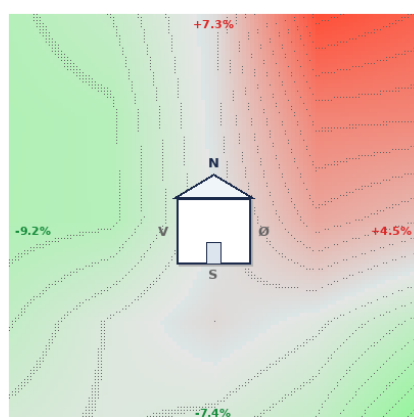
Årsak til forhøyet TG: Utilstrekkelig terrengfall bort fra grunnmur på baksiden av bygget.

Konsekvens: Vann kan samle seg mot grunnmuren og gi fuktskader innvendig.

Vegg	Helning	Vurdering
Nord	+7.3% (+4.2°)	Fall mot vegg — risiko
Øst	+4.5% (+2.6°)	Fall mot vegg — risiko
Sør	-7.4% (-4.2°)	Fall fra vegg
Vest	-9.2% (-5.3°)	Fall fra vegg

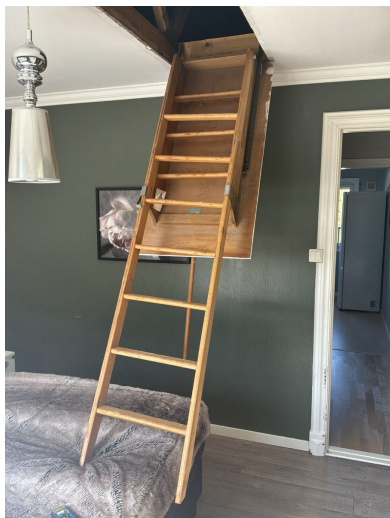
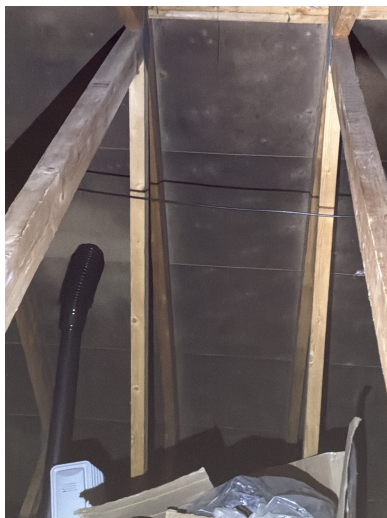
Årsak til forhøyet TG: Fuktig inneluft lekker opp gjennom utette steder i himlingen og kondenserer på det kalde undertaket. Konstruksjonen er fra byggeår og har anslagsvis 96% av forventet levetid medgått — utilstrekkelig ventilering forsterker kondensoppbyggingen.

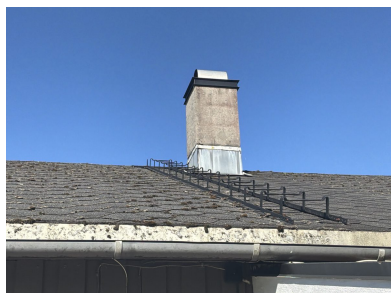
Taktekke og beslag

Årsak til forhøyet TG: Shingelpapp har en forventet levetid på 20–30 år. Aldersbetinget nedbrytning av overflatesjiktet, kombinert med mosevekst som holder på fukt, akselererer forfall i tekkingsmaterialet.

Årsak til forhøyet TG: Metallbeslag med sin alder har overskredet forventet levetid. Aldersbetinget korrosjon og materialutmattelse svekker tettheten ved gjennomføringer.

Konsekvens: Sviktende beslag kan gi fuktinntrengning ved pipe og taggjennomføringer. Kontroll og utskiftning av beslag bør inngå i forbindelse med ny taktekking.

Årsak til forhøyet TG: Metallrenner med sin alder har overskredet forventet levetid for materialet. Korrosjon og materialutmattelse svekker funksjon og tetthet over tid.

Årsak til forhøyet TG: Fuktig inneluft kan trekke opp i loftsrommet gjennom utettheter i konstruksjonen og kondensere på det kalde undertaket — et mønster som forsterkes av boligens generelle fuktoverskudd.

Konsekvens: Vedvarende fuktpåkjønning på undertak og lekterverk kan gi råtedannelse i trekonstruksjonen over tid.

Konsekvens: Snøras fra tak kan medføre personskafe og skade på underliggende konstruksjoner og installasjoner.

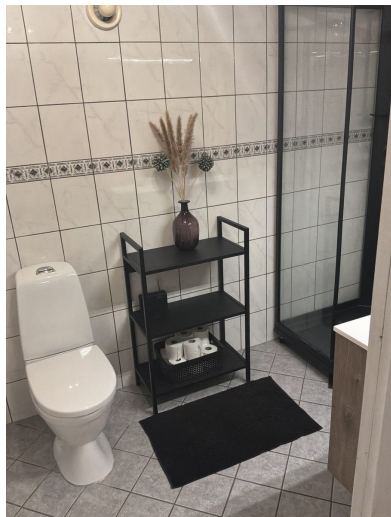
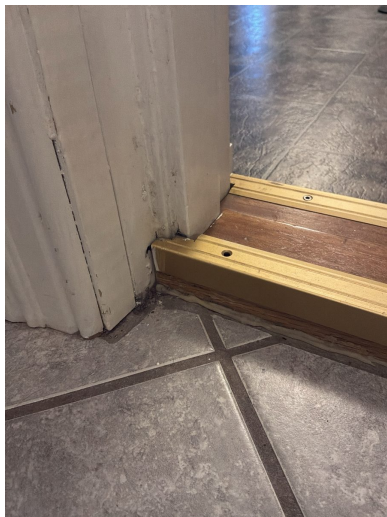
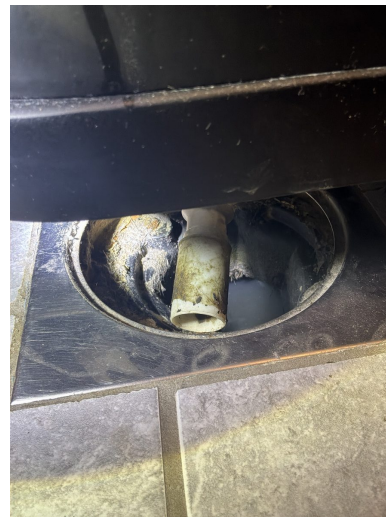
Dusjbad — 1.etg

Vegger av keramiske fliser. Sprekk registrert i flis ned mot gulv på vegg mot soverom. Himling av trepanel.

Årsak til forhøyet TG: Bevegelse i underlag eller ufagmessig utførelse av flisarbeidet kan ha bidratt til sprekkdannelsen.

Konsekvens: Sprekk i flis i våtsone gir risiko for vanninntrengning bak flisene og fuktskade i bakenforliggende konstruksjon.

Vegger og himling TG 2	Vegger av keramiske fliser. Sprekk registrert i flis ned mot gulv på vegg mot soverom. Himling av trepanel. Årsak til forhøyet TG: Bevegelse i underlag eller ufagmessig utførelse av flisarbeidet kan ha bidratt til sprekkdannelsen. Konsekvens: Sprekk i flis i våtsone gir risiko for vanninntrengning bak flisene og fuktskade i bakenforliggende konstruksjon. Levetid:   130 % • 26/20 år
Vann- og avløpsledninger TG 2	Rørinstallasjonene er ikke synlige. Avrenning er ikke testet. Årsak til forhøyet TG: Plastsluk med en alder på anslagsvis 48 år nærmer seg øvre del av forventet levetid. Avleiringer i sluklum kan redusere avrenningskapasiteten over tid. Konsekvens: Begrenset vedlikeholdstilgang øker risikoen for tilstopping. Aldersrelatert korrosjon i støpejernsrør kan gi lekkasje i skjulte konstruksjoner. Levetid:

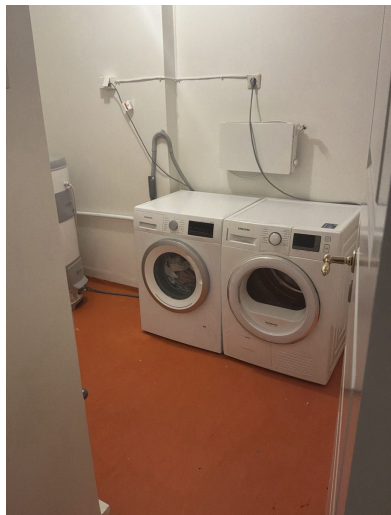
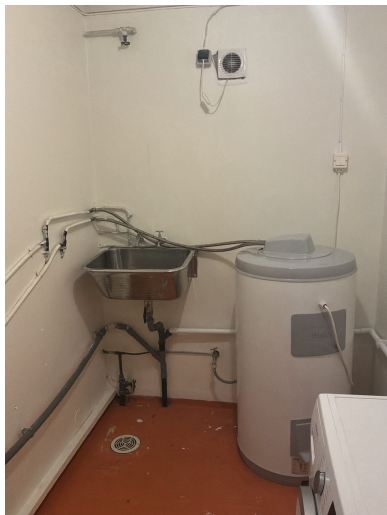
Vaskerom — 1.etg

10 % • 2/20 år
Gulv TG 2	Gulv av vinylbelegg med sprekker i enkelte hjørner. Fall bekreftet mot sluk. Årsak til forhøyet TG: Vinylbelegget fungerer som rommets vannmembran og har passert forventet levetid. Sprekker i hjørner svekker tettefunksjonen. Konsekvens: Vann kan trenge inn i underliggende konstruksjon ved normal bruk av rommet. Levetid:

10 % • 2/20 år
Sluk, membran og tettesjikt TG 2	Plastsluk i gulv med vinylbelegg montert under klemring. Vinylbelegget fungerer som rommets vannmembran og har passert forventet levetid. Sprekker registrert i belegget i hjørner. Årsak til forhøyet TG: Vinylmembran fra byggeår har overskredet forventet levetid. Sprekker i hjørner reduserer tettefunksjonen. Konsekvens: Risiko for vannlekkasje til underliggende konstruksjon ved bruk av rommet. Levetid:

Vann- og avløpsledninger TG 2	Deler av røranlegget bærer preg av ufagmessighet med eksponerte koblinger langs vegg. Årsak til forhøyet TG: Utførelsen avviker fra fagmessig praksis, noe som øker risikoen for lekkasje ved koblinger. Konsekvens: Kan gi vannlekkasje med skader på omliggende konstruksjoner. Levetid:

13 % • 2/15 år
Kontroll i tiliggende konstruksjoner TG 2	Hulltaking er ikke utført grunnet vegg mot annet våtrom. Tilstanden i tiliggende konstruksjoner er ikke verifisert. Årsak til forhøyet TG: Manglende hulltaking gir ikke grunnlag for å utelukke fuktskader bak bruksvannssonen. Konsekvens: Skjulte fuktskader i konstruksjonen kan ikke avvises uten videre undersøkelse.

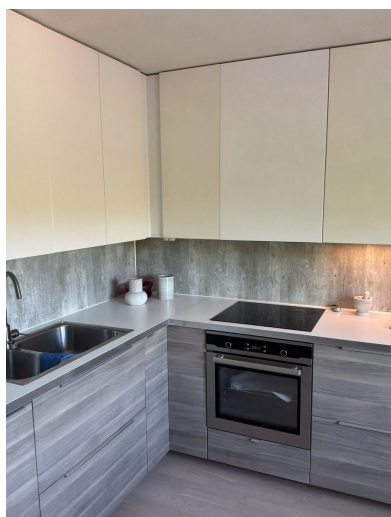
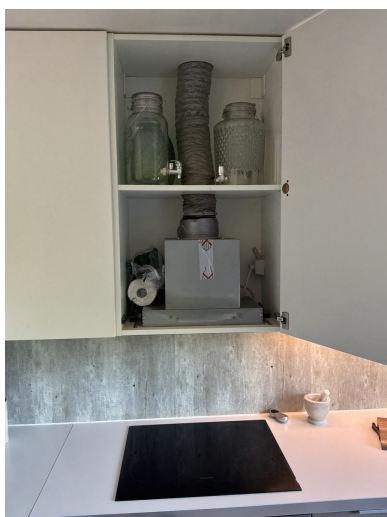
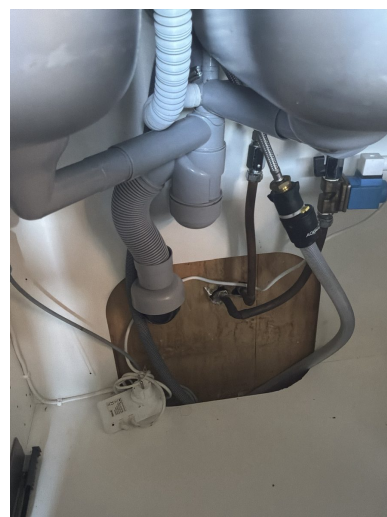
Kjøkken

Vannstopper er montert, men framstår frakoblet — gir ingen beskyttelse ved lekkasje.

Årsak til forhøyet TG: Eldre avløpsopplegg med tegn på tidligere lekkasje. Frakoblet vannstopper gir ingen automatisk stans ved lekkasje.

Konsekvens: Videre fuktpåvirkning i underskap kan gi skade i bakenforliggende konstruksjon hvis forholdet ikke utbedres.
