# Tilstandsrapport

Del av tomannsbolig med garasje

Lykkentreffveien 12 B, 8400 SORTLAND

Befaringsdato: 26.05.2026

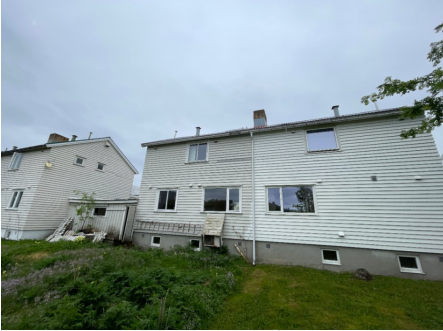
Taktekingen er av stål/aluminiumsplater. Taket er besiktiget fra bakkenivå. Siden taket (takkonstruksjon, takteking og skorstein) kun er observert fra bakkenivå, er vurderingen begrenset av dette. Det er ikke sikkerhetsmessig forsvarlig å bevege seg ut på taket eller observere fra stige. Selv om det ikke er avdekket skader under befaringen, betyr ikke dette at det ikke foreligger skader som en besiktigelse på taket kan avdekke. Vær oppmerksom på denne risikoen. En undersøkelse av taket kan utføres av en fagperson under tilstrekkelige sikkerhetsforhold.

Selger opplyser at: Da takrenne ble utbedret og feste til stige, pålagt av brannvesen, (på baksiden av huset) høst 2025 opplyste snekker at det var tegn til fukt i tak der takplater er festet.

- Når takteking og undertak begynner å bli gamle, øker risikoen for lekkasjer, noe som kan føre til omfattende og kostbare reparasjoner av underliggende konstruksjoner dersom en ikke foretar tiltak på konstruksjonene før dette oppstår.

Nærmere undersøkelser anbefales.
