Tilstandsrapport

Enebolig

Grytting 12, 8450 STOKMARKNES

Befaringsdato: 19.05.2026

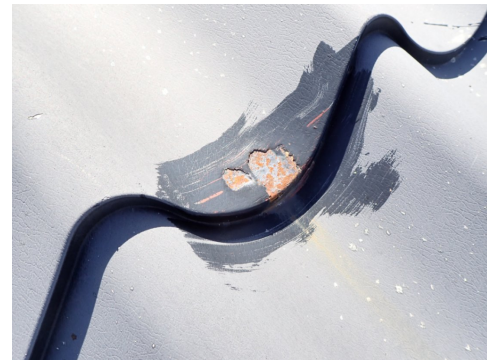
Flekkvis en del rust, mest ved takfot i i plateskjøt, men også andre steder. Enkelte plateskjøt er "overmalt", trolig som rustbeskyttelse. En god del flassing i lakk mot sørøst, stedvis er lakken borte. Flassing/rustskader også på vindskibeslag.

Eksempel på rustflekker

Rustne partier bør behandles med rusthemmende middel for å bremse videre rustdannelse.

Takflate mot sørøst kan eventuelt lakk på nytt.

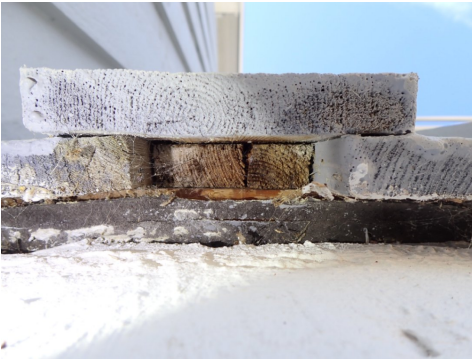
Eksempel på noe manglende lufting

Det bør monteres musestopp/lusing der dette mangler.

Det kan også vurderes noe bedre lufting stedvis.

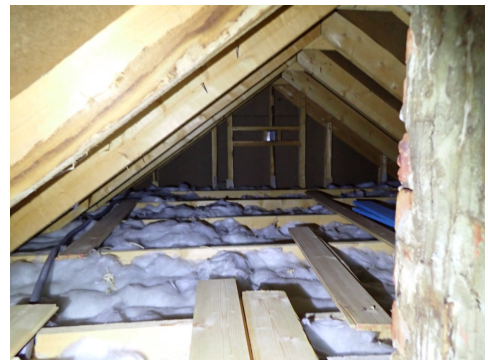
Fra kvist

Fuktmåling viser generelt noe høyere fuktverdier enn det som regnes for normalt for uttørket materiale. Dårlig lufting har nok noe av skylden.

Fukt/sot-striper på sperrer ved pipa.

Skade i undertak rett over luka, stammer trolig fra da taktekke ble byttet.

Ved en fremtidig oppussing av loft, bør det (hvis mulig) monteres diffusjonssperre i himling.

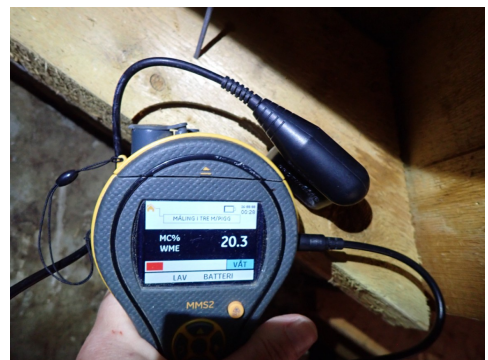
Fuktmåling ved pipa viser forhøyet fuktverdi, over 20 % RF (på befaring i 2023 ble det målt over 50 %). Dette skyldes trolig en mindre lekkasje ved pipebeslag, evt at vann kommer inn ovenfra (det er ikke montert pipehatt).

Fuktmåling ved pipa

Fukt ved pipa bør holdes øye med. En grundigere utvendig kontroll kan gjennomføres, evt kan pipehatt monteres.

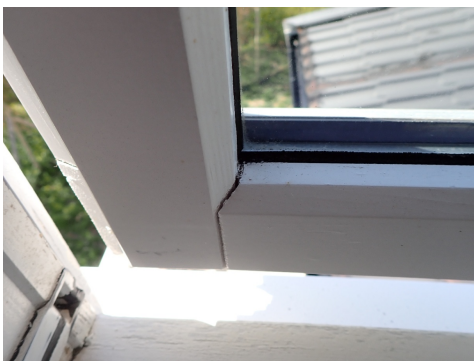
At "rammen" rundt glassfelt løsner ses ofte på vinduer av en viss årgang.

Nederste ramme løsner fra sideramme

Foreløpig er ikke dette et problem, men det bør vurderes å få gjort utbedringer før problemet utvikler seg.

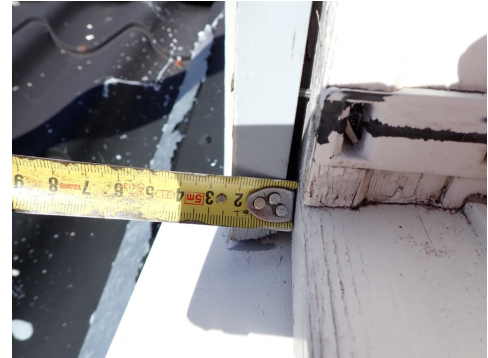
Stor glippe mellom utvendig omramming og vindu

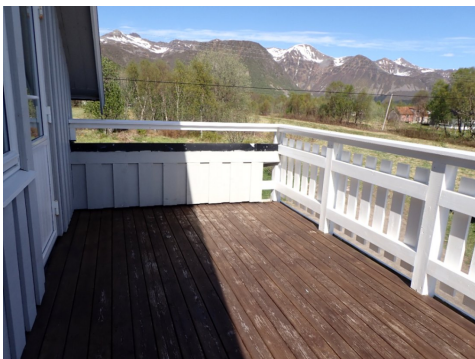
Altan mot nordøst

Dette er en risikokonstruksjon. Altanen vil virke som et uluftet tak. Det er spesielt ugunstig at den er over badet, som normalt er husets varmeste rom. Faren for lekkasjer på sikt er stor. Det er også fare for luftlekkasje fra badet, som vil kondensere inne i konstruksjonen. Rekkverket er for lavt og åpninger for store etter dagens krav. Noe overfladisk slitasje i dekke.

Rekkverk må heves til 1 m for å tilfredsstillе dagens krav. Alle åpninger i rekkverk bør justeres for å tilfredsstillе dagens krav. Selve konstruksjonen er en risikokonstruksjon, men det er lite å gjøre med nå. I så fall må altan fjernes og det etableres et "normalt" tak med lufting etter vanlig praksis.

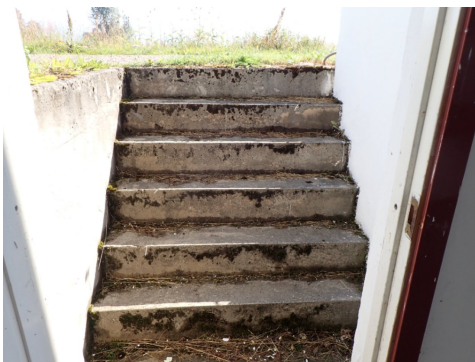
Trapp til kjellerinngang

- Det er påvist andre avvik:
Det er ikke montert rekkverk.

Det bør monteres rekkverk langs siden (på bakkenivå), samt rekkverk/håndløper i trappa.

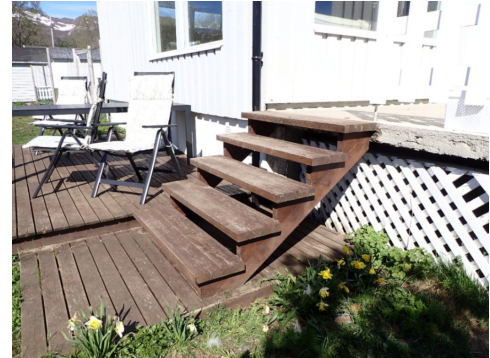
Trapp til veranda

- Det er påvist andre avvik:
Det er ikke montert rekkverk.

Det bør monteres rekkverk.

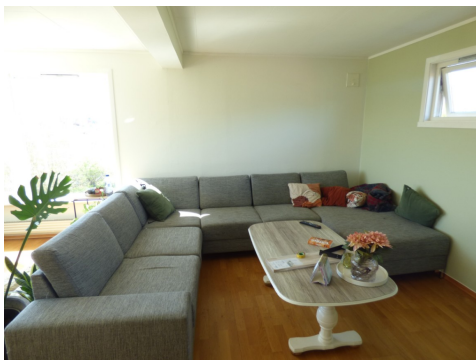
Del av stua

Sprekk i plateskjøt under vinduer mot vest i stue. Posing i tapet er forenlig med at det kan skyldes fukt.

"Omriss" i vegg i stua mot sørvest (under drager), sannsynligvis etter tidligere vegg.

Sprekk i yttervegg under vinduer er delvis utbedret av hjemmelshaver.

Videre utbedring kan f.eks tas ifm en fremtidig oppussing.

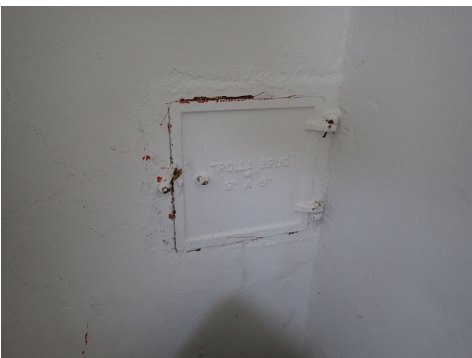
Sotluke i kjeller

Noe oppsprekking i puss, inne i klesskap på soverom mot vest, på loft. Ifølge hjemmelshaver var feier sist inno i 2022/23. Han hadde ingen kommentarer utover at takstigen måtte flyttes hvis det ble montert ildsted i boligen.

Kostnad er for fremtidige tiltak før montering av ildsted.

Kostnadsestimat: Under 20 000

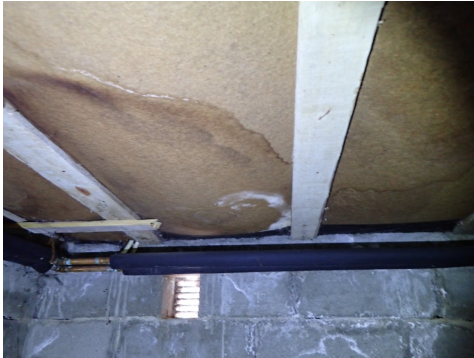
Begynnende mugg/fuktskader i mindre område ved ventil mot sør. Dette skyldes trolig "sommerkondensering", varm uteluft kondenserer i himling innenfor ventilen.

Fuktskader ved ventil mot sør

Det kan vurderes å bytte ut stubbloftplater med mugg/fuktskader.

Skader vil trolig komme tilbake etter en tid, så området bør følges med på.

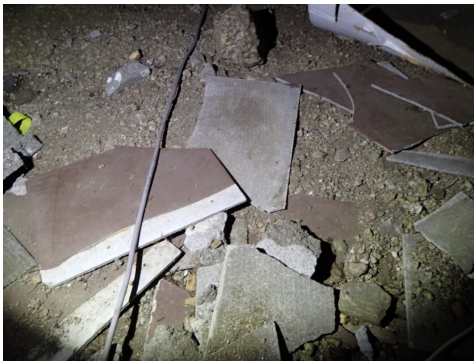
Eksempel på eternittplater i del mot nordvest

Eternittplater (asbest) medfører ingen risiko der de ligger. Hvis man ønsker å fjerne de platene som ligger på bakken, anbefales det å bruke verneutstyr.

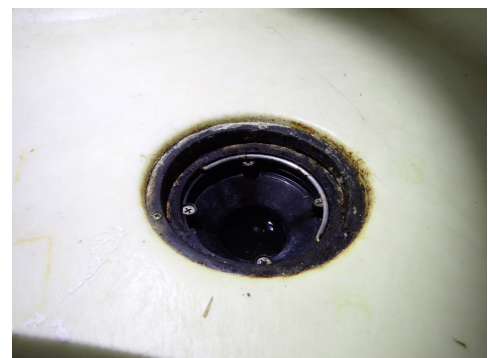
Sluk vaskerom

- Det er mulighet for at det kan forekomme vannlekkasje på våtrommet hvor vann ikke vil gå til sluk.

- Det er påvist at gulvoverflaten har sprekker.

Sprekk/feilskjæring i belegget ved døra.

Glipp/feilskjæring ved døra bør utbedres. I samme omgang kan man forsøke å få laget et tett "oppbrett" ved terskel. Det kan gjøres (av fagperson) ved å skjære ut litt av belegget og legge i ny del foran døra. Dette er selvfølgelig ikke en fullgod løsning, kun midlertidig utbedring. En fullstendig oppussing av rommet pga av dette avviket virker urimelig. Det gjøres imidlertid oppmerksom på at forsikringsselskapet kan gjøre avkortning på utbetaling hvis ikke rommet er bygd opp iht forskriften

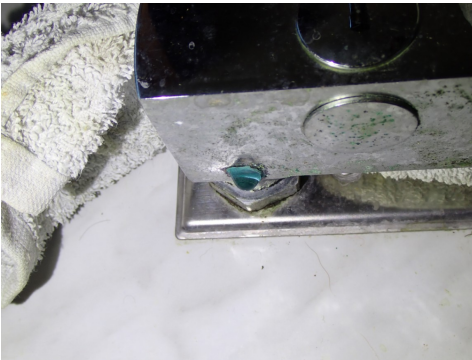
Drypplekkasje fra blandebatteri.

Drypplekkasje fra blandebatteri

Drypplekkasje fra blandebatteri bør tettes.

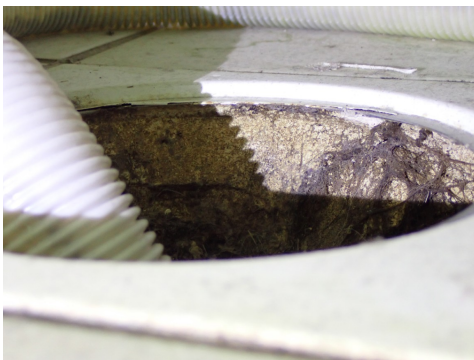
Sluk på badet

Det er ingen synlig membran ved sluk. Hvis det er lagt membran, er denne i så fall "skåret rundt" sluken.
Fuktsøk viser forhøyet fuktverdi i området ved sluk.

Tilstanden må følges med på. Det er teoretisk mulig å hugge bort flis umiddelbart rundt sluk, legge inn slukmansjett og koble denne til eksisterende membran. I praksis kan dette vise seg utfordrende. Det kan eventuelt etableres en inspeksjonsluke i tak i yttergang i kjeller, rett under sluk.

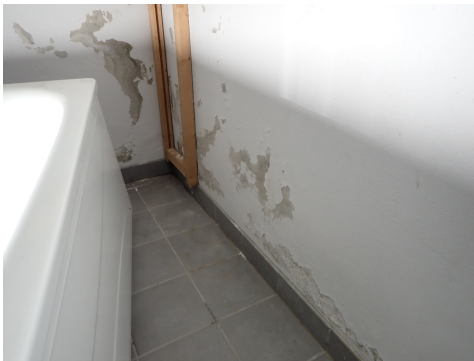
En del flassing/saltutslag i yttervegg, mest mot øst. Dette skal ifølge hjemmelshaver være utbedret etter befaringen.
Forhøyet fuktverdi i gulv og vegger.

Flassing/saltutslag

Ut fra flassing/saltutslag vil det trolig være utfordrende å få til en varig, forskriftsmessig overflate på yttervegg.
Kostnaden er for full oppgradering.

Kostnadsestimat: 100 000 - 200 000

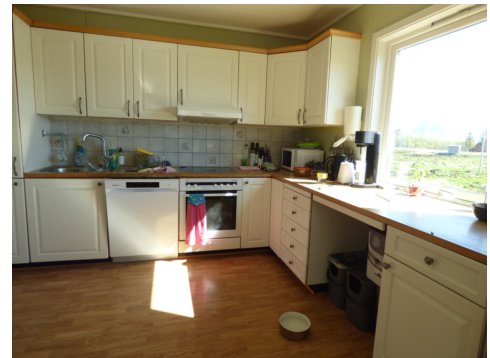
Kjøkken

En del merker/skader i benkeplate. Slitasje i forkant av benk rett over oppvaskmaskin.

Innredningen fungerer med nevnte avvik, men det er ikke usannsynlig at benkeplaten bør byttes om noen år.

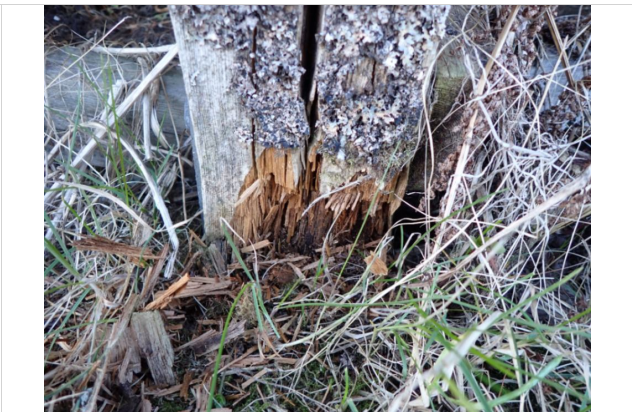
Eksempel på råte i søyler

Det bør vurderes om det eksisterer et behov for dette arealet. Hvis ikke brakkene skal brukes, bør de rives før råteskadene/siget blir så omfattende at de ramler sammen.
