Tilstandsrapport

Enebolig

Sommerland 10, 8406 SORTLAND

Befaringsdato: 27.06.2025

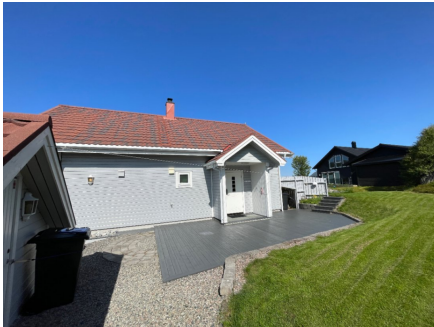
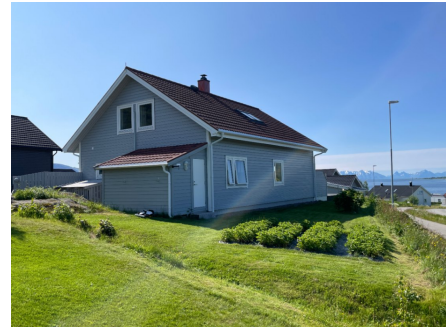
TE 1 Veggkonstruksjon

Veggene har bindingsverkskonstruksjon fra byggeår. Fasade/kledning har liggende bordkledning.

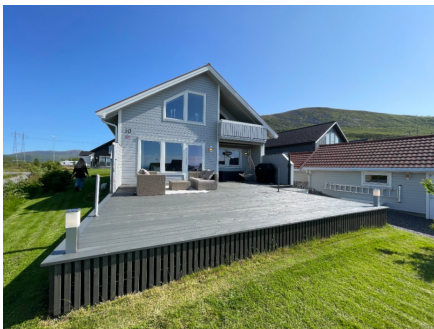
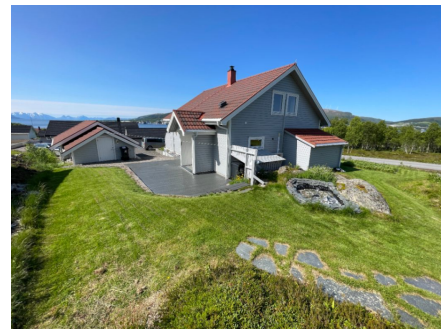
TG 3 Utvendige trapper

Utvendig tretrapp fra veranda/treplattung til terreng og utvendig tretrapp fra markplattung til terreng.

Av sikkerhetsmessige årsaker anbefales det å montere rekkverk på trapper

Kostnadsestimat: Under 10 000

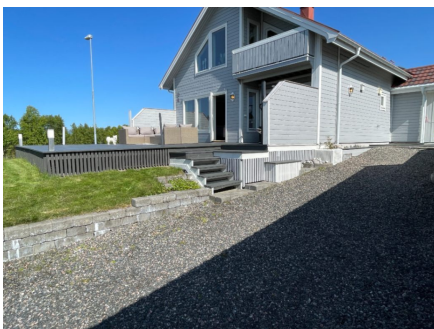
TG 3 Utvendig bod inntil bolig

Utvendig bod inntil bolig, uisolert bindingsverk med spaltegulv, Decra stålplater på tak. malt dør.

- Det er påvist andre avvik:

Dør kniper i karm, det avvik/sig på fundamentering.

- Dersom avvik ikke utbedres er det fare for videre skadeutvikling.

Kostnadsestimat: Under 10 000

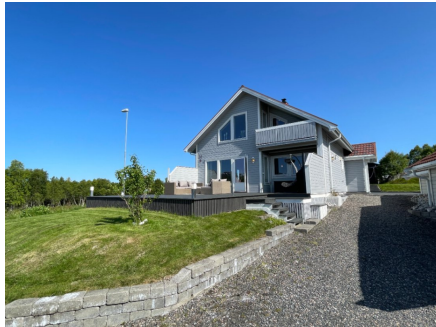
TE 2 Terrenghorhold

Terrenget faller lett mot bygning som gjør at både overvann fra terreng renne mot fundamenter og grunnmur i bakkant av boligen.

Det er viktig at terreng heller riktig i områder ved grunnmur.

Overflatevann skal hurtigst mulig vekk fra bygning for på den måten å unngå unødvendig fuktbelastning på utvendig fuksikring og drenering. Ideelt bør det i en avstand på minimum 3 meter være god helling vekk fra grunnmur. Tiltak bør vurderes utført i forbindelse med drenering og bortledning av vann fra taknedløp, hvor det arronderes fall fra grunnmur.

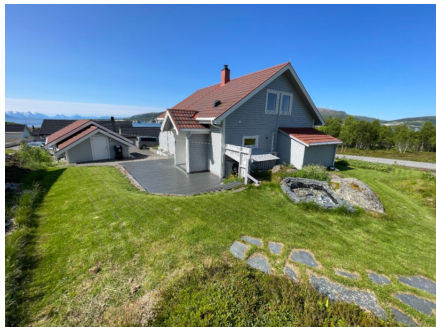
TE 1 Utvendige vann- og avløpsledninger

Utvendige avløpsrør er av plast og er fra 2011. Det er offentlig avløp via private stikkledninger. Utvendige vannledninger er av plast (PEL) og er fra 2011. Det er offentlig vannforsyning via private stikkledninger.
