# Tilstandsrapport

📍 Valborgvegen 10, 7657 VERDAL

# gnr. 277, bnr. 51

Oppdragsnr.: 14432-2390

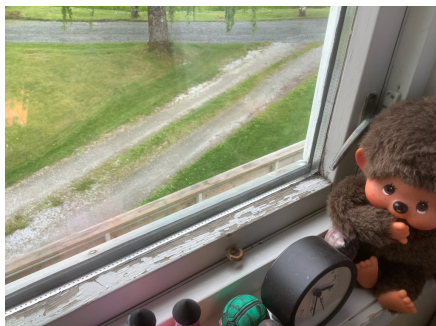
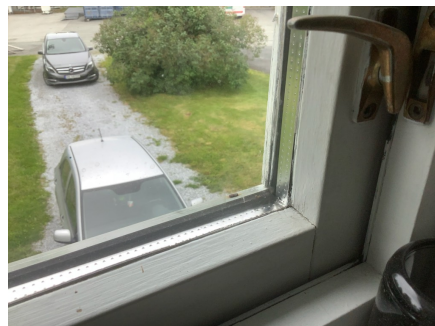
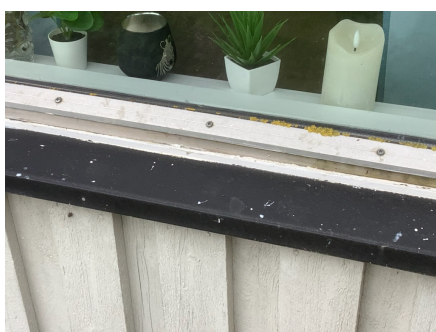
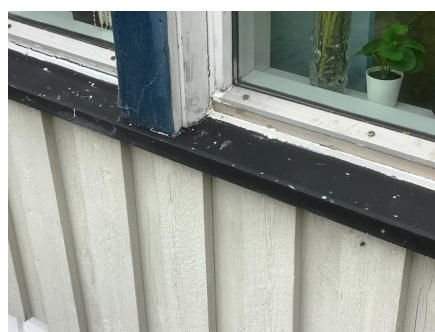
Det er registrert økende alders- og værslitasje på vinduer.  
Fuktpåkjente vinduer med registrert bevggennde råte i enkelte vinduer.  
Malingsavflassing og mose / lav på vinduer.  
Utvendige omrammingsbord på vinduer er stedvis satt helt ned på beslag, skadeutsatt løsning med fuktopptrekk og påfølgende råteskader.

Det er behov for fortløpende vedlikehold og utbedringer.  
En må påregne bytting av boligens eldre vinduer i nær fremtid.

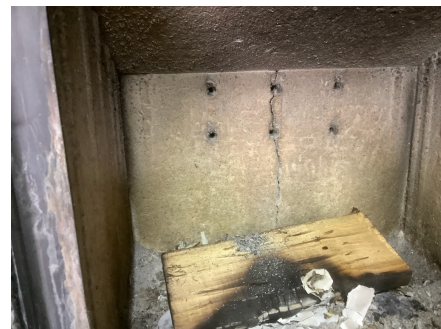
Registrert sprekk i stein inne i ildsted kjeller.

Registrert sprekk i stein inne i ildsted 1.etg.

Sprekker i pipa på loft med sotvannsmerker på pipa.

Sprekk i fliser ved ildsted 1.etg.

Pipa har oppnådd en høy alder og en må påregne renovering av pipa i nær fremtid.

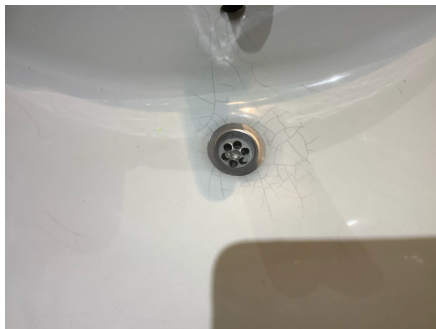
Registrert sprekker i fliser på gulv, ukjent vedrørende membran under disse.

Sprekker i servant.

- Våtrommet har behov for omfattende oppgraderinger. For å sikre en løsning som oppfyller gjeldende krav, bør tettesjikt, sluk og røropplegg oppgraderes og dokumenteres.
- Manglende oppgradering av våtrommet medfører høy risiko for at konstruksjonene ikke vil tåle vanlig bruk av vann eller lekkasjer. Selv om det er dusjkabinett, er det fortsatt en betydelig risiko for at våtrommets konstruksjoner ikke tåler lekkasjer. Dette kan føre til fuktskader på tilstøtende konstruksjoner.
- Våtrommet må totalrenoveres. Alle forhold med tettesjikt, våtsone, sluk m.m. må dokumenteres.

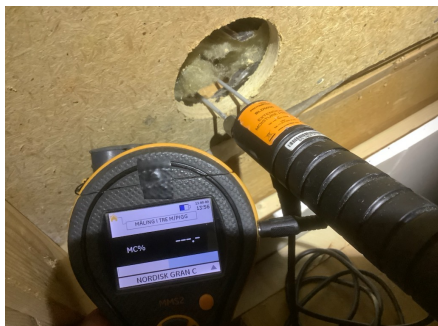
Det ble registrert bruk av fuktsperre / plast på innvendig delingsvegg.

Det skal ikke benyttes fuktsperre / plast på innvendig delingsvegger.

Ved renovering av våtrommet må plast / fuktsperre fjernes.

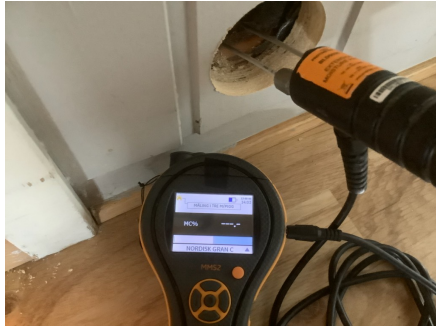
Det ble registrert bruk av fuktsperre / plast på innvendig delingsvegg.

Det skal ikke benyttes fuktsperre / plast på innvendig delingsvegger.

Ved renovering av våtrommet må plast / fuktsperre fjernes.

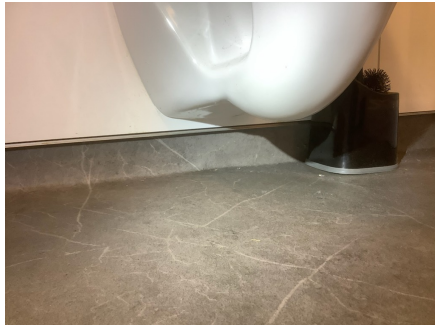
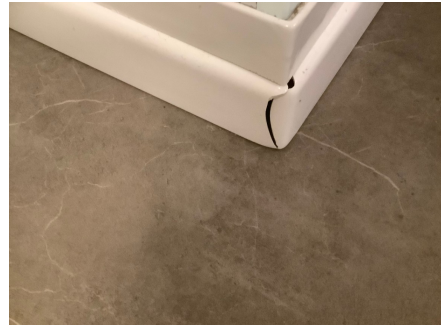
- Det er ikke påvist tilfredsstillende løsning for å synliggjøre lekkasje fra innebygget sistene.

Skade i dekklist under dusjkabinett.

- Uten dreneringsløsning/lekkasjesikring kan lekkasjer pågå over lang tid uten å bli oppdaget. Dette kan føre til omfattende fuktskader i omkringliggende byggematerialer.
- Det må gjennomføres ytterligere undersøkelser.

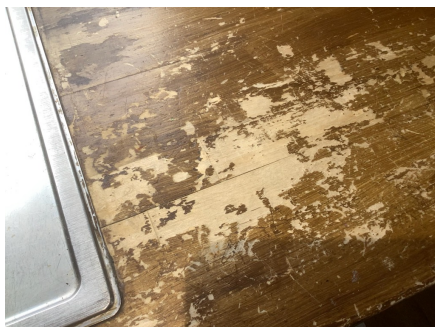
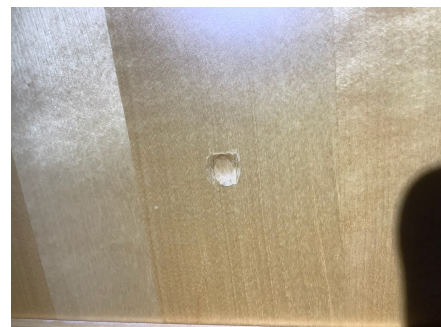
Registrert slitt benkeplater med oppsprekninger i disse.  
Skade i en skapfront.  
Små skader i laminat.

Kjøkkenet fungerer med disse avvikene.  
Fortløpende observasjon av forholdene anbefales.

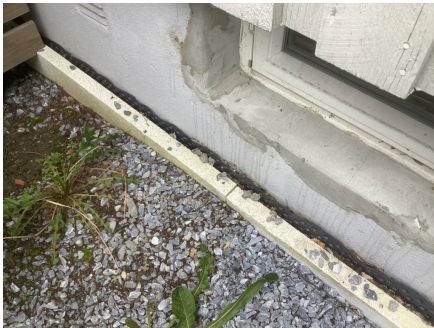
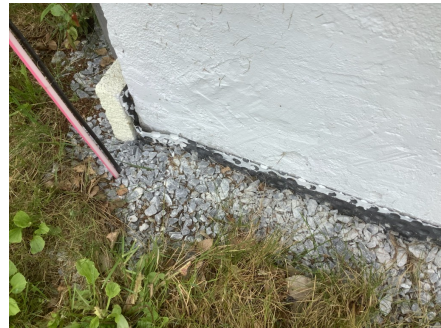
Det ble registrert at det mangler klemlist / topplist på grunnmursplast.  
Dette er uheldig med tanke på at fukt trenger inn mellom grunnmursplast og grunnmur.

Etablere klemlist / topplist på grunnmursplast.

Da kjelleren har utforet vegger mot grunnmur er det viktig å utføre vedlikehold av drenering og fuktsikring slik at fuktvandring i grunnmur unngås.
