# Almlivegen 58 7520 HEGRA

## Tilstandsrapport Eierskifte

| Rapportdato: | 21.5.2026 (Gyldig til 21.5.2027) |

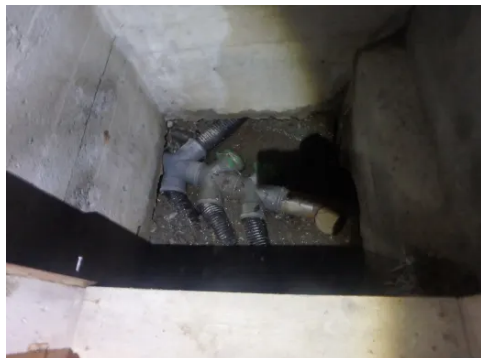
Sammenkobling drenering i utvendig kjellernedgang.

Grunnmursplast, som bidrar til å beskytte mot fukt, ble først vanlig brukt på 1970-tallet. Siden bygningen er eldre, mangler denne grunnmursplast. Det registreres salt/kalkutslag på innvendig grunnmursflater på del med kjeller, og fuktig krypkjeller. Dreneringen har passert over halvparten av normal levetid.

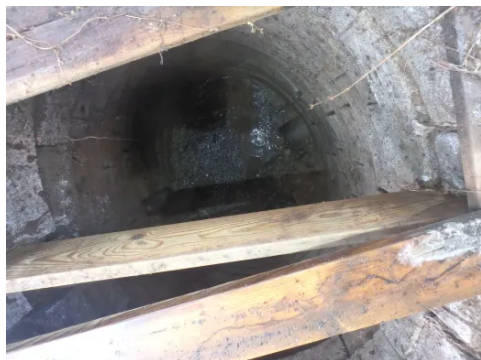
Utvendig drenskumme.

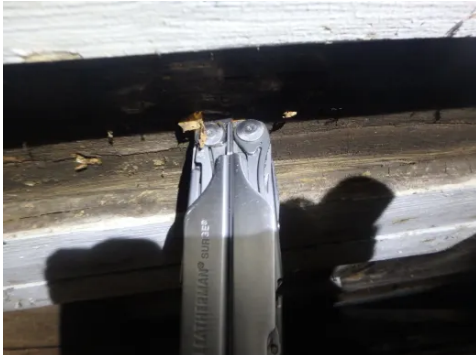
Råte i stubbloftsgulv.

Det mangler fuktsperre i form av plastfolie på bakken i krypkjelleren. Dette medfører at fuktighet fra bakken stiger opp i krypkjelleren med påfølgende økt luftfuktighet og risiko for en skadeutvikling. Det registreres råteskader i "stubbloftspanel" mellom gulvbjelker. Det er lufteventiler i ringmur, men luftsirkulasjon er sannsynligvis for lav.

Det anbefales å etablere plast mot grunn, for å redusere luftfuktigheten i krypkjeller. Adkomst til hele krypkjelleren bør etableres slik at kontroll kan foretas da hele krypkjeller ikke er kontrollert. Råte i "stubbloftspanel" må utbedres, og tiltak for å redusere fuktnivået i krypkjelleren bør foretas. Eventuelt kan innsetting av en mekanisk vifte være en mulighet for å sirkulere lufta bedre.

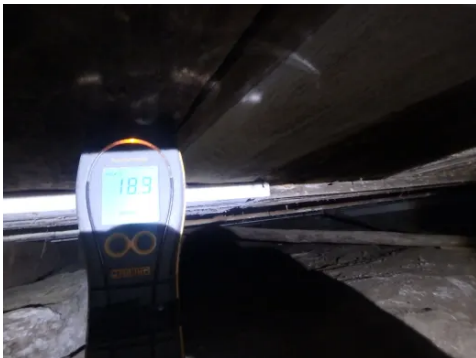
Fuktmåling i stubbloftsgulv.

Ved stikktakninger i bjelkelaget i krypkjeller måles et fuktinnhold på 18,9 vektprosent.  
Målingen viser høyt fuktinnhold med fare for en skadeutvikling i form av sopp-/råteskader.

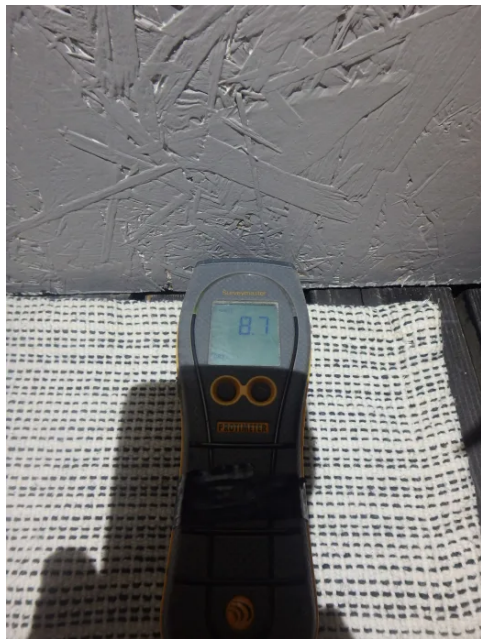
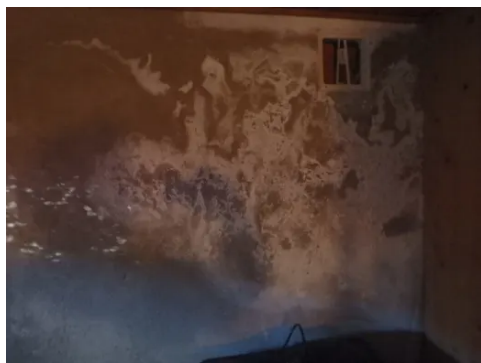
Åpne murvegger med salt/kalkutslag.

| <p>Det er utført stikktaking med fuktmåler i utforet vegg.</p> <p>Ved fuktmåling i treverk måles det et fukttinnhold som er under faregrensen for utvikling av skader.</p> <p>Det registreres mineralutslag (salt/kalkutslag) i overflater, som indikerer at det er en fuktgjennomgang i grunnmur. Dette er ikke uvanlig for for boligen fra denne tidsperioden da kjellergulv og fundamenter ligger etablert uten spesiell fuktsikring mot grunnmasser.</p> <p>Eier har etablert avfukter i kjellerrom, dette har bedret tilstanden i kjeller betraktelig.</p> | |

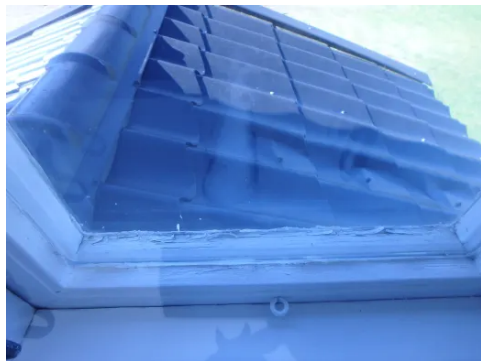
Malingsavskalling i koblede vinduer.

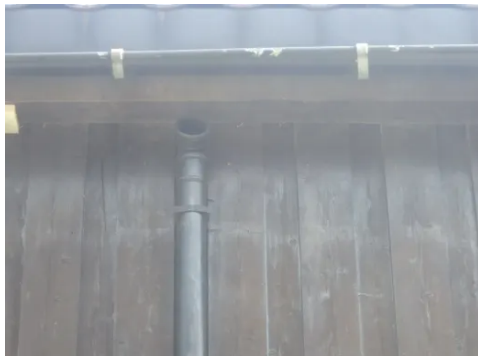
Nedløp er ikke tilkoblet.

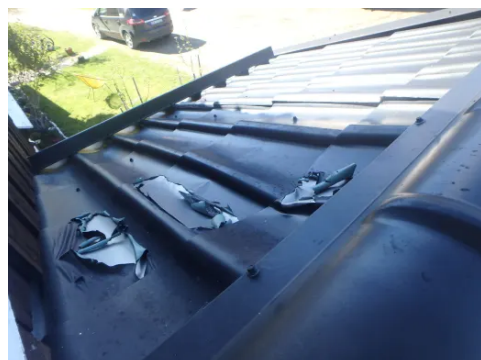
Ujevnhet og lakkavskalling i takteking.

| <p>«Tak (takkonstruksjon, takteking og skorstein) er kun observert fra bakkenivå og vurderingen er begrenset av dette. Det er ikke sikkerhetsmessig forsvarlig å bevege seg ut på taket eller observere fra stige. Selv om det ikke er avdekket skader under befaringen, betyr ikke dette at det ikke foreligger skader som en besiktigelse på taket kan avdekke. Vær oppmerksom på denne risikoen. En undersøkelse av taket kan utføres av en fagperson under tilstrekkelige sikkerhetsforhold.»</p> <p>Det registreres enkelte neybøyninger, og tilløp til rust/lakkavskalling.</p> <p>Takteking har passert over halvparten av normal levetid (normal levetid er 50 år).</p> | |

Overflatebehandling på punkter med rust/lakkavskalling.

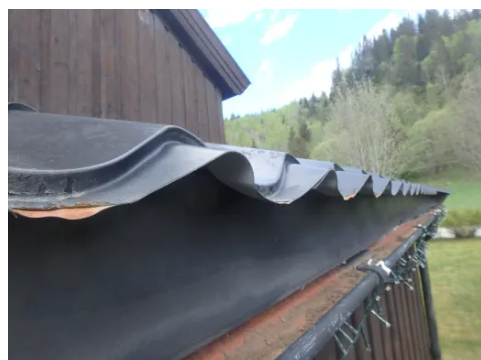
Begynnende rust i teking.

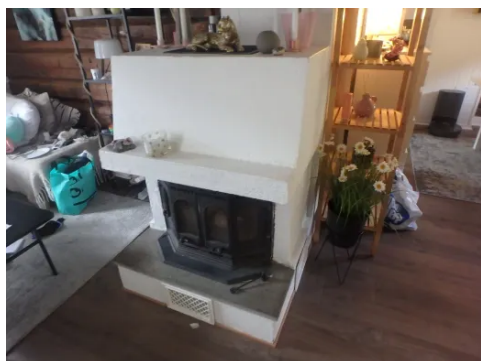
Peisinnatts på stue øst.

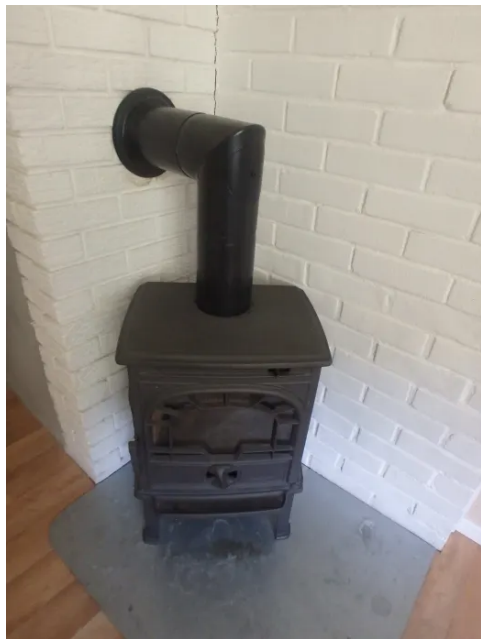
Vedovn på kjøkken vest.

Eier opplyser at tidligere innkledd pipe på kjøkken mot vest er utbedret.  
Vedovn i kjeller på innredet rom har fyringsforbud.

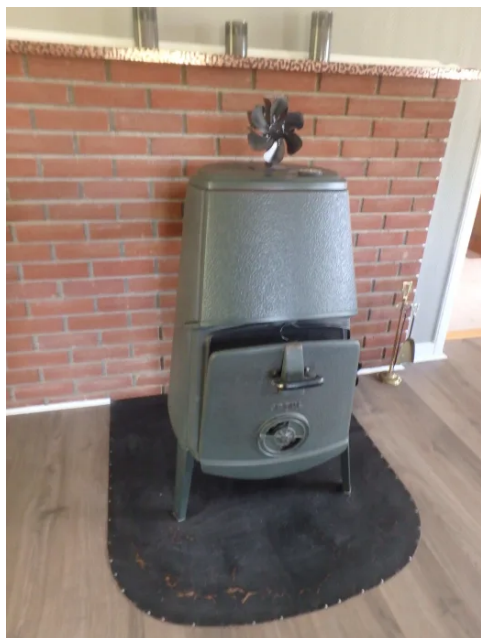
Vedovn på stue vest.

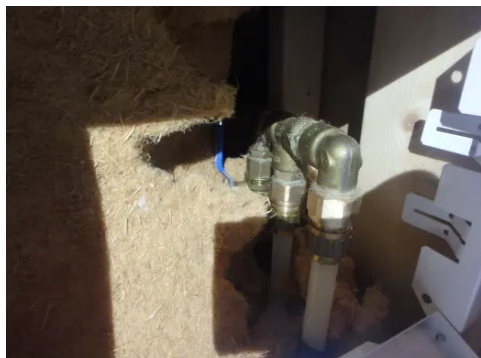
Koblingspunkt i vegg på stue mot øst.

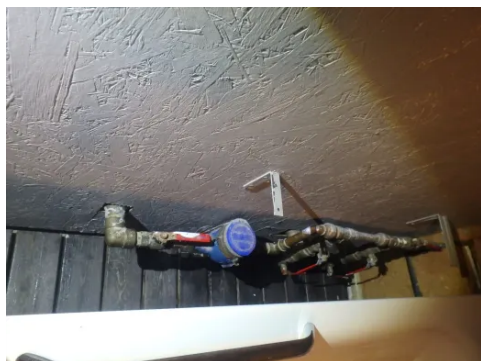
Hovedstoppekrane og vannmåler i kjeller vest.

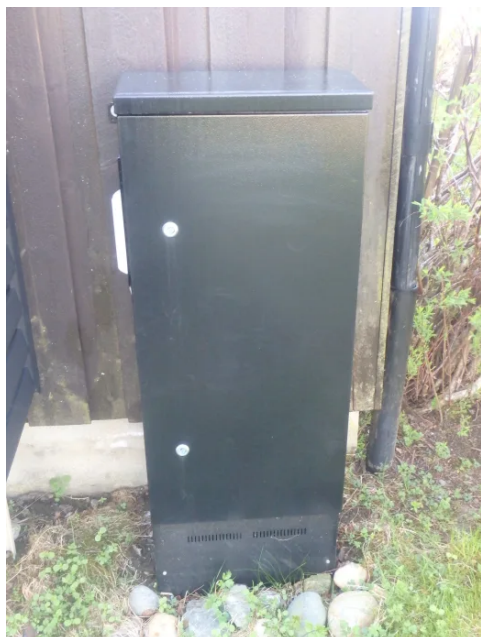
Nytt utvendig uttak.

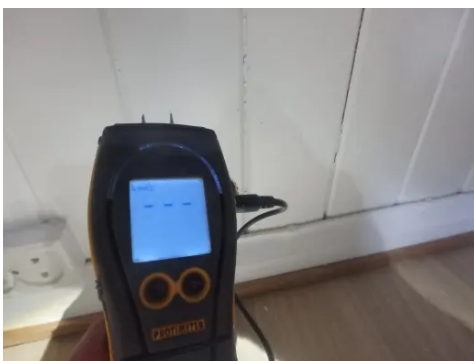
Fuktmåling i tilstøtende vegg fra loftstue.

| Det er foretatt hulltaking med 73 mm hullbor fra tilstøtende loftstue. Undersøkelsen viser ingen tegn til skader eller fukt i konstruksjonen. | |

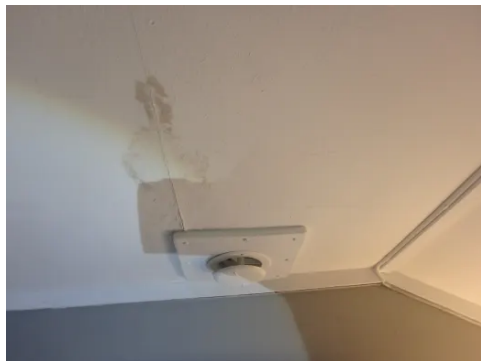
Fuktmerker i tak ved ventil.

Det er fall til sluk og oppbrett til dørterskel. Avtrekkskanal er ført gjennom tak og opp på kaldloft, det registreres eldre fuktmerker ved ventil. Eier opplyser at merker er overflatebehandlet, men at merkene vil ikke forsvinne. Ingen tegn til fukt på befaringsdagen.

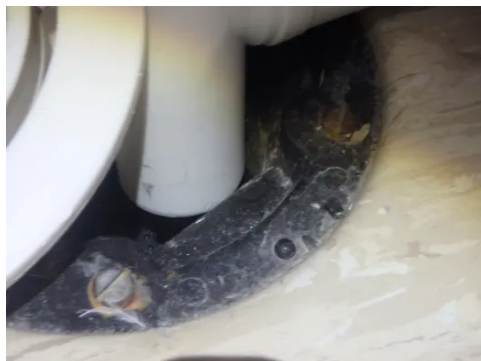
Sluk av plast type.

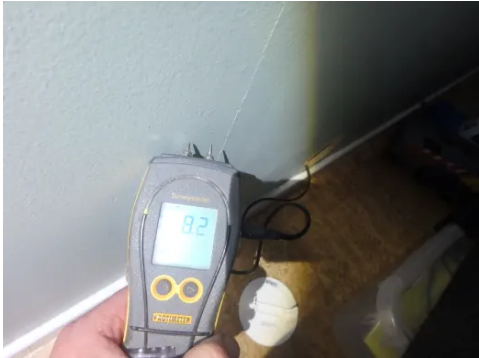
Fuktmåling i vegg fra tiliggende soverom.

| Det er foretatt hulltaking med 73 mm hullbor fra tilstøtende soverom. Undersøkelsen viser ingen tegn til skader eller fukt i konstruksjonen. | |

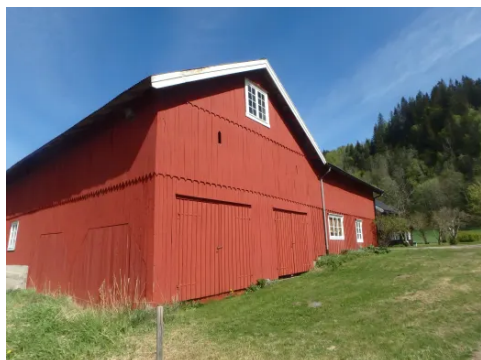
| Ved enkel visuell besiktigelse registreres sprekker i grunnmur og skevhet/sprekk i støpt plate innvendig. |
| Taktekking fremstår med aldersslitasje på takteking, det er rust i metallplater og slitte betongstein. |
