Almlivegen 58

7520 HEGRA

Tilstandsrapport

Boligtype:	Trønderlån
Byggeår:	1746
Bolig BRA:	293 m ²
Bolig BRA-i:	293 m ²
Sum alle bygg BRA:	957 m ²
Sum alle bygg BRA-i:	293 m ²
Rapportdato:	21.5.2026 (Gyldig til 21.5.2027)

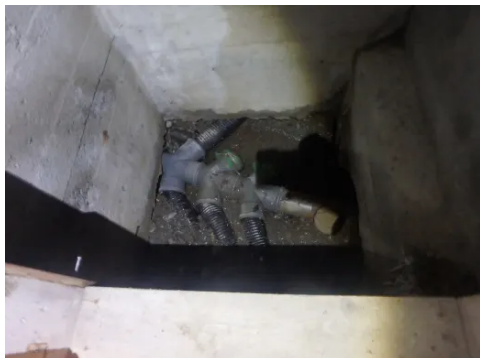
Sammenkobling drenering i utvendig kjellernedgang.

Grunnmursplast, som bidrar til å beskytte mot fukt, ble først vanlig brukt på 1970-tallet. Siden bygningen er eldre, mangler denne grunnmursplast. Det registreres salt/kalkutslag på innvendig grunnmursflater på del med kjeller, og fuktig krypkjeller. Dreneringen har passert over halvparten av normal levetid.

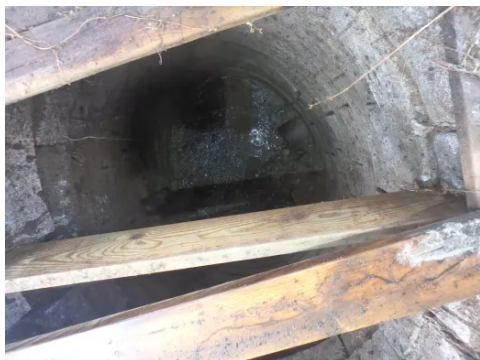
Utvendig drenskumme.

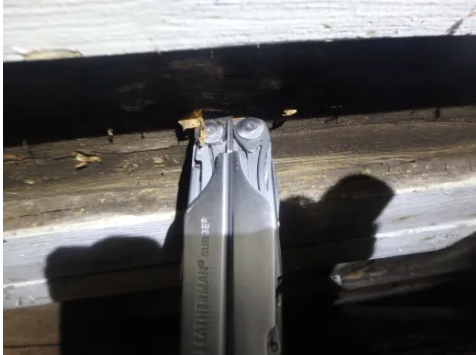
Råte i stubbloftsgulv.

Det mangler fuktsperre i form av plastfolie på bakken i krypkjelleren. Dette medfører at fuktighet fra bakken stiger opp i krypkjelleren med påfølgende økt luftfuktighet og risiko for en skadeutvikling. Det registreres råteskader i "stubbloftspanel" mellom gulvbjelker. Det er lufteventiler i ringmur, men luft sirkulasjon er sannsynligvis for lav.

Det anbefales å etablere plast mot grunn, for å redusere luftfuktigheten i krypkjeller. Adkomst til hele krypkjelleren bør etableres slik at kontroll kan foretas da hele krypkjeller ikke er kontrollert. Råte i "stubbloftspanel" må utbedres, og tiltak for å redusere fuktnivået i krypkjelleren bør foretas. Eventuelt kan innsetting av en mekanisk vifte være en mulighet for å sirkulere lufta bedre.

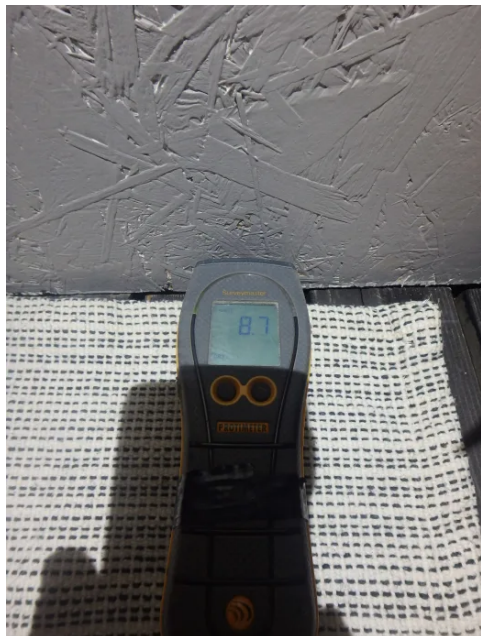
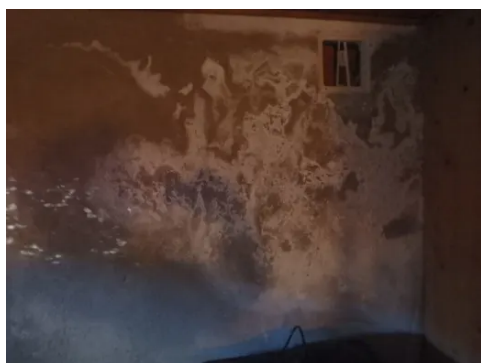
Åpne murvegger med salt/kalkutslag.

Det registreres mineralutslag (salt/kalkutslag) i overflater, som indikerer at det er en fuktgjennomgang i grunnmur. Dette er ikke uvanlig for boligen fra denne tidsperioden da kjellergulv og fundamenter ligger etablert uten spesiell fuktsikring mot grunnmasser.

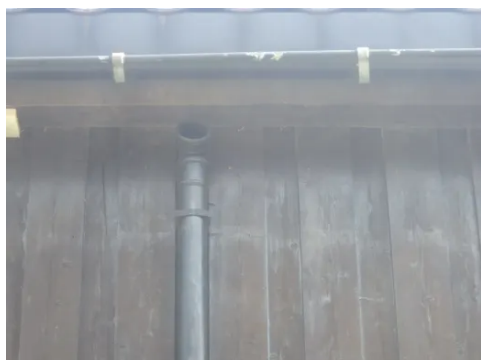
Nedløp er ikke tilkoblet.

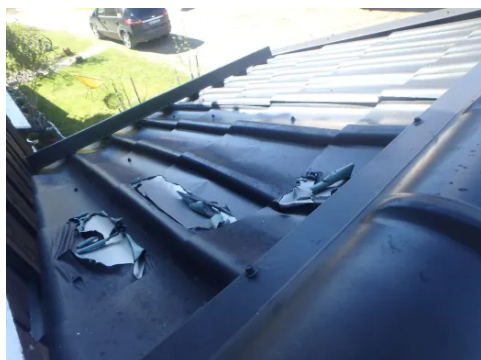
Ujevnhet og lakkavskalling i takteking.

Det registreres enkelte neibøyninger, og tilløp til rust/lakkavskalling. Takteking har passert over halvparten av normal levetid (normal levetid er 50 år).

Overflatebehandling på punkter med rust/lakkavskalling.

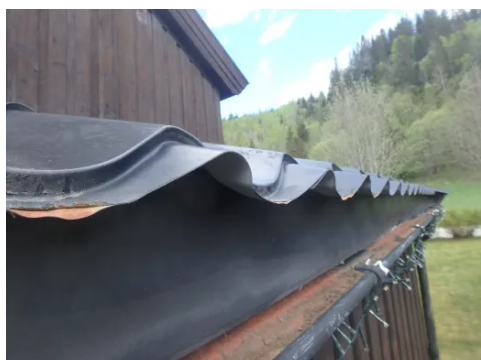
Begynnende rust i teking.

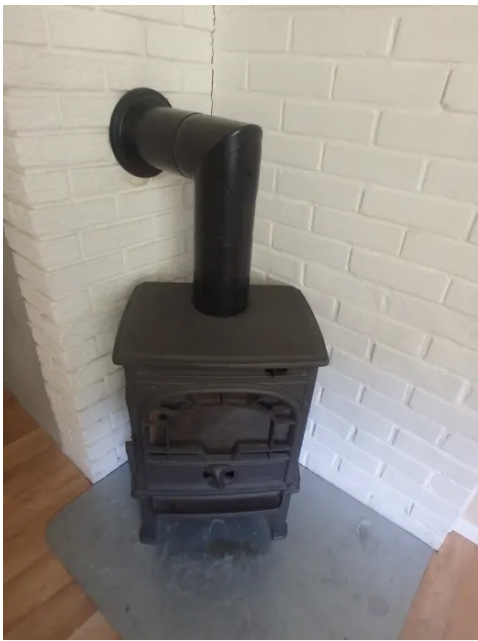
Vedovn på kjøkken vest.

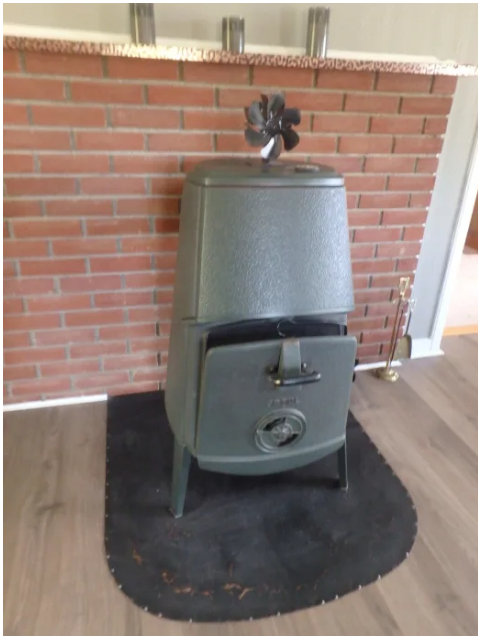
Vedovn på stue vest.

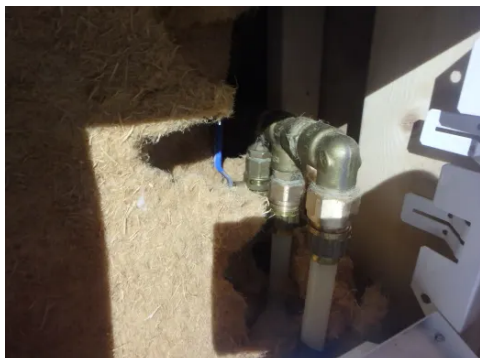
Koblingspunkt i vegg på stue mot øst.

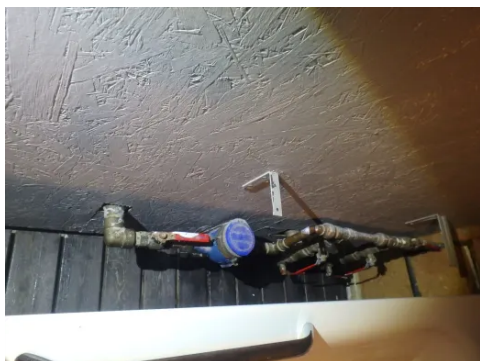
Hovedstoppekrane og vannmåler i kjeller vest.

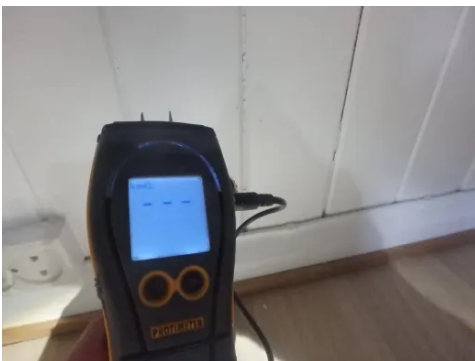
Fuktmåling i tilstøtende vegg fra loftstue.

Det er foretatt hulltaking med 73 mm hullbor fra tilstøtende loftstue. Undersøkelsen viser ingen tegn til skader eller fukt i konstruksjonen.

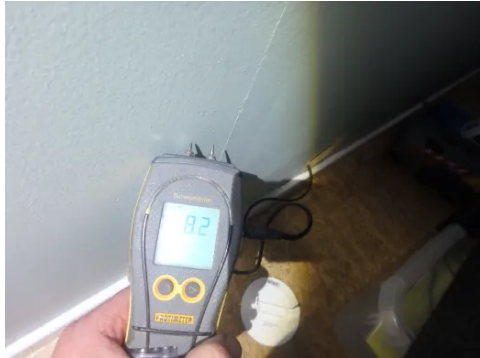
Fuktmåling i vegg fra tilliggende soverom.

Det er foretatt hulltaking med 73 mm hullbor fra tilstøtende soverom. Undersøkelsen viser ingen tegn til skader eller fukt i konstruksjonen.
