Tilstandsrapport

Selveierleilighet

Vinjevegen 176 B
3890 VINJE
Gnr./Bnr.: 35/161
Vinje kommune

Rapportdato: 01.06.2026
Befaringsdato: 29.05.2026
Referansenummer: 15083063

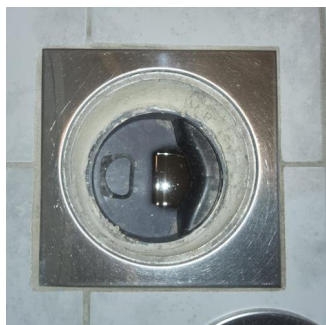
Avløp (inkl. sluk) - Sluk utenfor dusjsonen

Vanntett sjikt / membran i gulv og vegger Vanntett sjikt har en alder som tilsier at fremtidig funksjon er usikker. Konsekvensen er at bygningsdelen erfaringsmessig har risiko for nedsatt funksjon, utettheter eller andre aldersrelaterte problemer. Bygningsdelen er skjult, så den faktiske tilstanden og dagens tettefunksjon er ukjent. Foreslått tiltak er videre overvåking, slik at komplett utskiftning kan iverksettes når dette viser seg å være nødvendig.
	Tettesjiktets tilslutning til sluk Overgang mellom sluk og vanntett sjikt er uoversiktlig. Membran er ikke synlig under klemring. Konsekvensen er at det derfor ikke kan verifiseres at utførelsen er korrekt, eller at lekkasjesikkerheten er ivaretatt. Foreslått tiltak er oppfølging med jevnlig ettersyn slik at eventuelle tiltak kan iverksettes ved behov.
	Sanitærutstyr og innredning Drenering fra innebygget toalettsisterner er ikke registrert. Konsekvens er at det derfor ikke kan verifiseres om installasjonen er utført slik at eventuelt lekkasjevann raskt blir synliggjort. Foreslått tiltak er lokal utbedring, og andre tiltak som videre undersøkelser eventuelt viser at er nødvendig. Det kan likevel være tilfelle at innebygget sisterner eksempelvis har sealingbag som gjør at det oppfyller forskriftskravene. For å verifisere dette må teknisk dokumentasjon for den aktuelle sisternen innhentes.

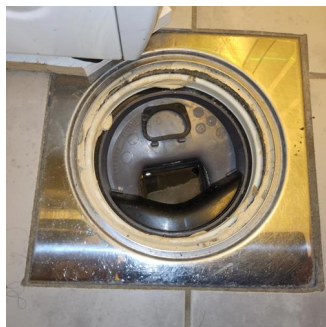
Avløp (inkl. sluk) - Sluk i gulv

Tettesjiktets tilslutning til sluk Overgang mellom sluk og vanntett sjikt er uoversiktlig. Membran kommer ikke synlig ut under klemring. Konsekvensen er at det derfor ikke kan verifiseres at utførelsen er korrekt, eller at lekkasjesikkerheten er ivaretatt. Foreslått tiltak er oppfølging med jevnlig ettersyn slik at eventuelle tiltak kan iverksettes ved behov.
	Ventilasjon Tilluftsspalte eller lignende er ikke etablert. Konsekvens er at forholdet medfører redusert ventilering av våtrommet når døren er lukket. Foreslått tiltak er lokal utbedring.

TGIU	Kontroll i tilliggende konstruksjon ikke utført Med bakgrunn av våtsonens plassering er det ikke praktisk mulig å gjennomføre fuktmåling/hulltaking i et område der det erfaringsmessig forekommer skader. Hulltaking og fuktmåling i lukkede konstruksjoner er derfor ikke utført. Tilstanden inne i konstruksjonen er ikke kjent. Det ble derimot gjennomført et overflatesøk med fuktindikator, uten at det ble påvist indikasjoner som tyder på fuktskader.

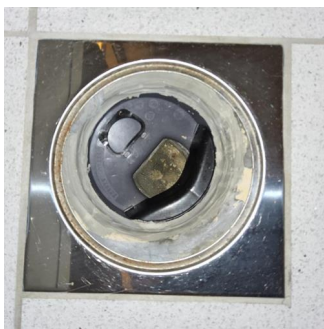
Avløp (inkl. sluk) - Utenfor dusjsonen

TG 2	<p>Lekkasjesikkerhet</p> <p>Vanntett sjikt / membran i gulv og vegger</p> <p>Tettesjiktets tilslutning til sluk</p> <p>Ventilasjon</p> <p>Sanitærutstyr og innredning</p>	<p>Fallforhold utenfor sluksonen vurderes ikke til å være tilstrekkelig for å lede eventuelt lekkasjevann til sluk, og det er ikke påvist at vanntett sjikt har tilstrekkelig oppkant ved dørterskel for å kompensere for dette. Konsekvens er at forholdet gir risiko for at vann kan renne ut i tilstøtende rom ved en lekkasje. Foreslått tiltak er lokal utbedring. Høydeforskjell fra sluk til topp overflate gulv ved dør er målt til 5 mm.</p> <p>Vanntett sjikt har en alder som tilsier at fremtidig funksjon er usikker. Konsekvensen er at bygningsdelen erfaringsmessig har risiko for nedsatt funksjon, utettheter eller andre aldersrelaterte problemer. Bygningsdelen er skjult, så den faktiske tilstanden og dagens tettefunksjon er ukjent. Foreslått tiltak er videre overvåking, slik at komplett utskiftning kan iverksettes når dette viser seg å være nødvendig.</p> <p>Det registreres åpning rundt avløpsrøret til servanten og tettesjiktet i veggen. Konsekvens er at eventuelle lekkasjer kan gi følgeskader i tiliggende konstruksjoner. Foreslått tiltak er lokal utbedring.</p> <p>Overgang mellom sluk og vanntett sjikt er uoversiktlig. Konsekvensen er at det derfor ikke kan verifiseres at utførelsen er korrekt, eller at lekkasjesikkerheten er ivaretatt. Det er påført elastiske masser i sluk med ufagmessig utførelse. Ukjent årsaksammenheng. Konsekvensen er at dette erfaringsmessig medfører risiko for andre skjulte feil og mangler, som ikke lar seg registrere ved visuell inspeksjon. Foreslått tiltak er videre undersøkelser for å kartlegge dagens tilstand og avdekke om det er behov for utbedring eller lignende tiltak.</p> <p>Tilluftsspalte eller lignende er ikke etablert. Konsekvens er at forholdet medfører redusert ventilering av våtrommet når døren er lukket. Foreslått tiltak er lokal utbedring.</p> <p>Drenering fra innebygget toalettsisterne er ikke registrert. Konsekvensen er at det derfor ikke kan verifiseres om installasjonen er utført slik at eventuelt lekkasjevann raskt blir synliggjort. Foreslått tiltak er lokal utbedring, og andre tiltak som videre undersøkelser eventuelt viser at er nødvendig. Det kan likevel være tilfelle at innebygget sisterne eksempelvis har sealingbag som gjør at det oppfyller forskriftskravene. For å verifisere dette må teknisk dokumentasjon for den aktuelle sisternen innhentes.</p>

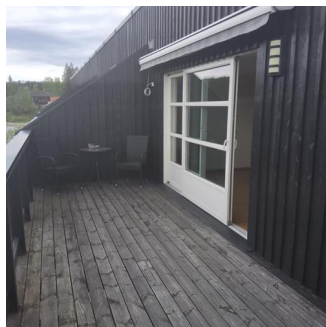
Tilstand på rekkverk og overflatematerialer - Balkong med markise

Overflatematerialer på balkongen viser tegn til slitasje. Konsekvens er svekket beskyttelse av materialene, noe som kan forkorte levetiden og øke risikoen for fuktrelaterte skader på sikt. Foreslått tiltak er at det iverksettes forebyggende vedlikehold.
