Tilstandsrapport

Enebolig med utleiedel

Polmakveien 1015, 9844 TANA

Befaringsdato: 22.05.2026

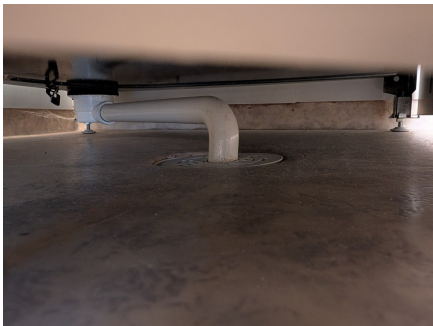
- Det er mulighet for at det kan forekomme vannlekkasje på våtrommet hvor vann ikke vil gå til sluk.
- Det er påvist at høydeforskjell fra topp slukrist til gulv/synlig topp membran ved dørterskel er mindre enn 25 mm.
- Det er påvist avvik i fallforhold til sluk i forhold til krav i forskrift på byggetidspunktet.

Manglende fall og lav høydeforskjell øker risikoen for at vann ikke ledes til sluk, noe som kan føre til vannskader i omkringliggende konstruksjoner ved lekkasje eller vannsøl.

- Det bør etableres avrenning inn til sluk for hele våtrommet.
- Eventuelt lekkasjevann fra utstyr utenfor dusjsone vil ikke ha en naturlig vei til sluket. Dette kan føre til at vann samler seg på gulvet og potensielt renner ut av rommet eller trenger inn i konstruksjonen.

- Tilgang til sluk må bedres både for inspeksjon og rengjøring.
