Tilstandsrapport

Enebolig

Prost Bloms gate 47, 2819 GJØVIK

Rapportdato: 04.06.2026

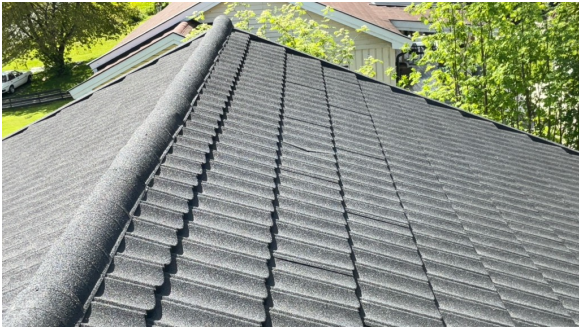
Besiktigelse av tak, via takstige. En deformert takplate registrert, denne skulle skiftes i etterkant av befaringen ifølge selger.

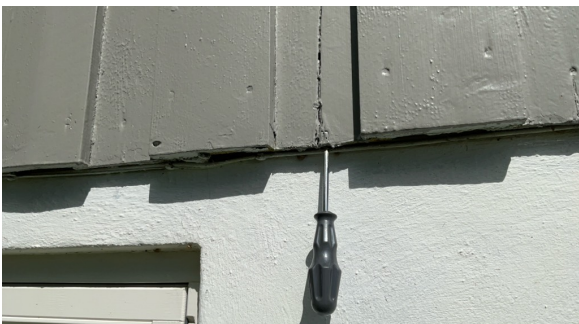
- Det er ingen eller liten lufting i nedre kant av kledning mot grunnmur.
- Det er påvist spredte råteskader i bordkledningen.

Ved stikkprøvekontroll ble det registrert råteskadet kledning.

- Råteskader i bordkledningen kan fortsette å utvikle seg både i tilliggende bordkledning og til bakenforliggende veggkonstruksjon, dersom en ikke foretar tiltak.
- Lokal utbedring må utføres.

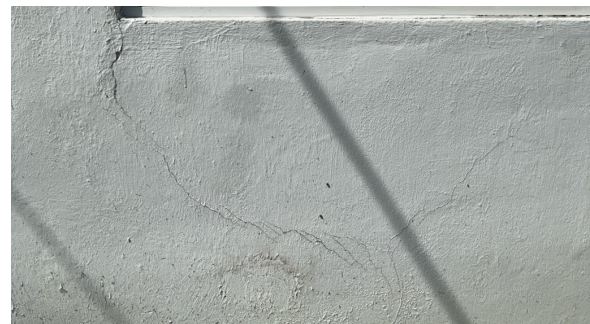
Riss og sprekker på grunnmur over terreng

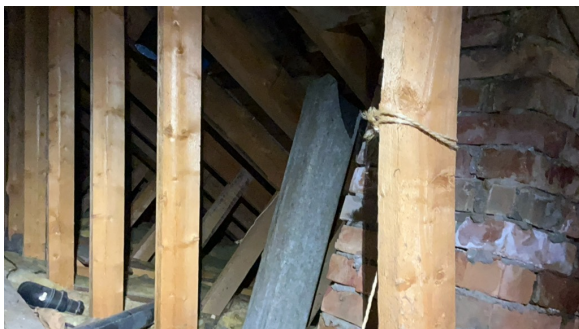
Eternittkanal på kaldtloft. Dette kan kreve spesialtiltak ved fjerning.

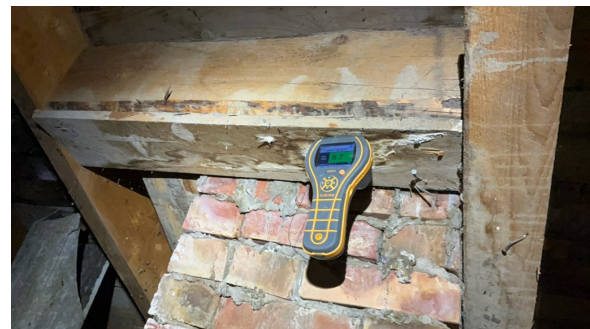
Utilstrekkelig lufting og luftlekkasjer kan erfaringsvis føre til kondensskader og isdannelse under kaldere værforhold. Synlig misfarging på undertak. Synlig fuktmerker på undertak. Det er uklart om fuktmerkene skyldes tidligere eller nylig vanninntrengning. Merker var tørre ved befaring.

Fuktmerker og misfarging flere steder, fuktmåling viste tørre verdier på tilgjengelige steder.

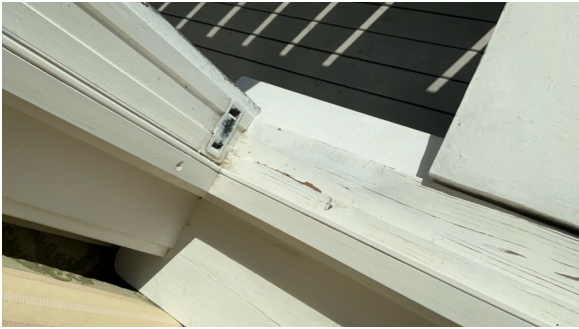
Enkelte vinduer bærer preg av slitasje. Kondensmerker/fuktmerker på enkelte vinduer.

Eldre vinduer bærer preg av slitasje.

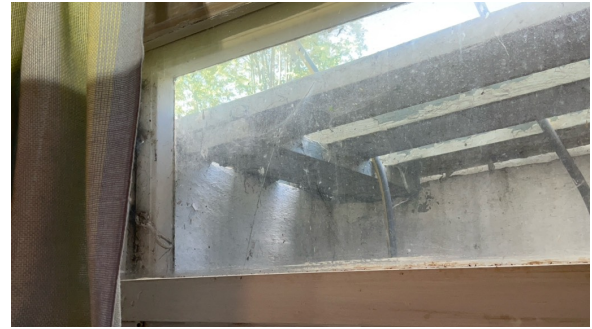
Sprukket kjellervindu registrert.

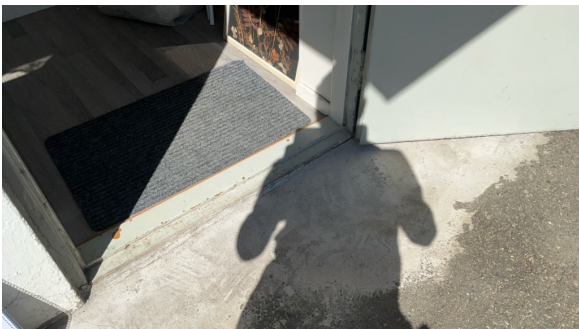
- Det er påvist utetthet/åpning mellom dørblad og dørkarm. Dvs. at kald trekk kan oppstå.
- Karmene i dører er værslitte utvendig og det er sprekker i treverket.

Inngangsdør bærer preg av slitasje

- Det må foretas lokal utbedring.

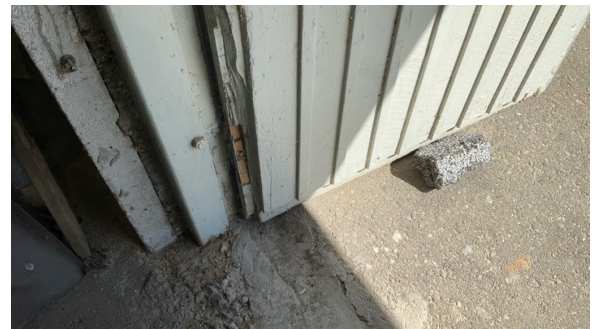
Garasjeport bærer preg av slitasje.

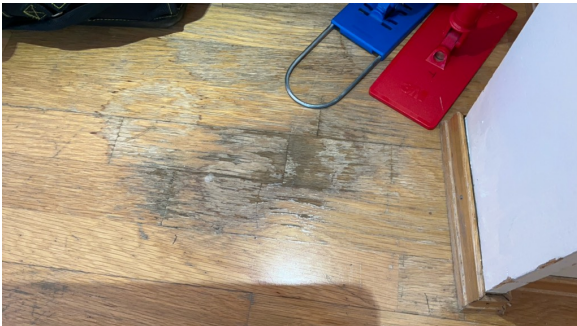
Eksempel på skadet parkettgulv.

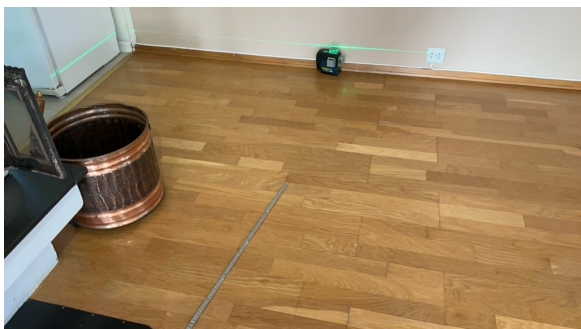
- Det er målt høydeforskjell på mellom 15-30 mm gjennom hele rommet. Tilstandsgrad 2 gis med bakgrunn i standardens krav til godkjente måleavvik.
- Målt høydeforskjell på mellom 10 - 20 mm innenfor en lengde på 2 meter. Tilstandsgrad 2 gis med bakgrunn i standardens krav til godkjente måleavvik.

Helningsavvik på ca. 13 mm over en avstand på 2 meter registrert i stue.

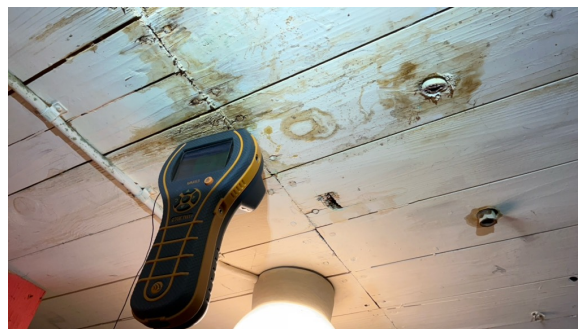
Fuktmerker i himling flere steder i underetasje, fuktmålinger viste tørre verdier.

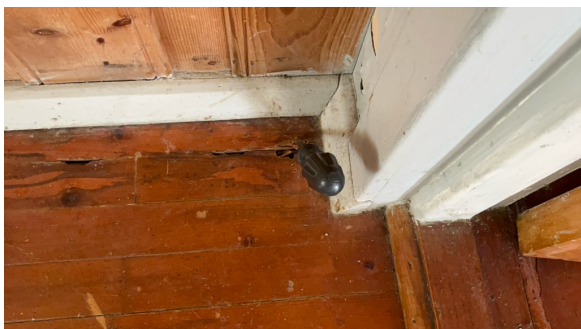
Noe råteskader registrert på gulv soverom i underetasje. Se også "rom under terreng" i rapporten.

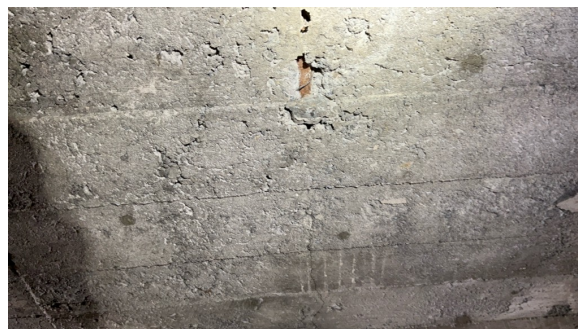
Sprekk i betongdekke og synlig korrosjon på armeringsjern sett fra garasje. Anbefaler å følge med på videre utvikling.

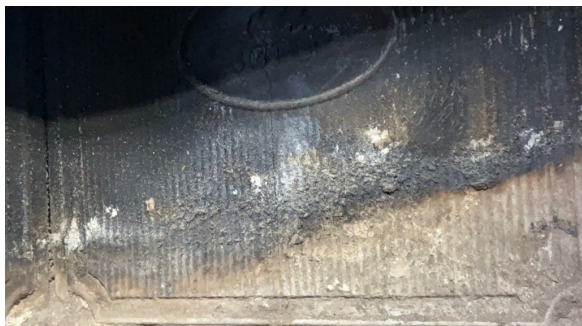
- Det er påvist sprekker i ildfast stein inne i ovnen.

Sprekk i ildfast stein i peis 1. etasje.

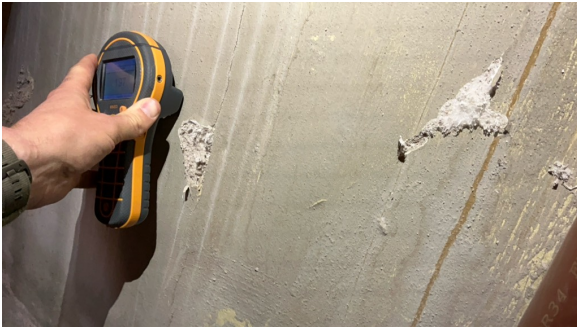
- Det er gjennom målinger påvist høyt fuktnivå i trevegger i underetg./kjeller, det er derfor ikke foretatt hulltaking
- Det er påvist indikasjoner på noe fuktgjennomtrenging i kjellergulv.
- Det er påvist indikasjoner på noe fuktgjennomtrenging inn i kjellermur.
- Det er påvist synlige fukt/råteskader i treverk i underetg./kjeller, hulltaking er derfor ikke nødvendig

Saltutslag flere steder. Fuktsøk viste forhøyde verdier.

- Det må foretas tiltak for å utbedre årsak til fukt-/råteskadene samt utbedre råteskadene

Jeg anbefaler ytterligere undersøkelser av konstruksjonen for å kartlegge årsak, omfang og eventuelle utbedringer i forbindelse med høye fuktverdier og påviste fuktskader. Manglende tiltak øker risikoen for ytterligere skadeomfang.

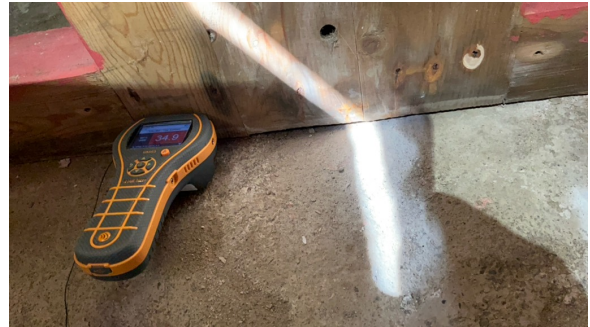
Fuktmåling på treverk mot betonggulv viste skadelige verdier.

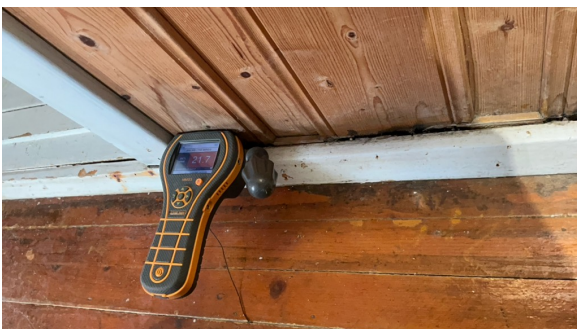
Råteskadet panel i delevegg mellom soverom og bod, selger opplyser at årsaken er eldre lekkasje fra gammelt avløpsrør som er skiftet. Fuktmåling viste skadelige verdier.

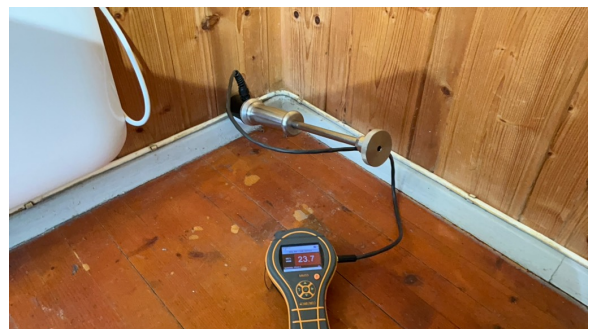
Fuktmåling med hammerelektrode i påforet vegg mot terreng viste skadelige verdier.

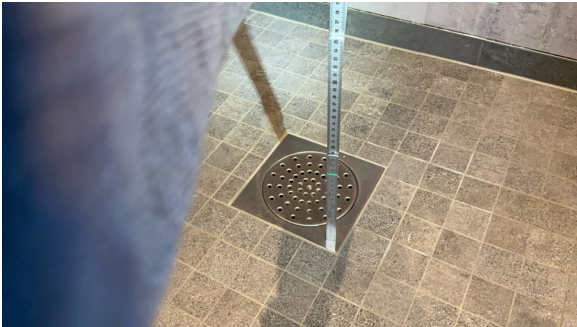
- Det er påvist avvik i fallforhold til sluk i forhold til krav i forskrift på byggetidspunktet.
- Det er påvist avvik i krav til høydeforskjell/fall-løsning på våtrommet.

En oppkant med et vanntett sjikt på minst 25 mm skal omringe gulvet på alle sider, bortsett fra ved døråpningen der oppkanten må være minst 15 mm over det ferdige gulvet. Oppkanten ved døråpningen er imidlertid mindre enn 15 mm over det ferdige gulvet. Det er funnet avvik på fall i henhold til TEK17.

Høydefoskjell på ca. 20 mm mellom gulv dørterskel og slukrist.

For å oppnå tilstandsgrad 0 eller 1, må man bygge om gulvet slik at det har riktig fall mot sluket. Dette vil imidlertid sjelden være økonomisk forsvarlig som et enkeltstående tiltak. Ved en eventuell renovering, påse at gulvet bygges med riktig fall mot sluket.

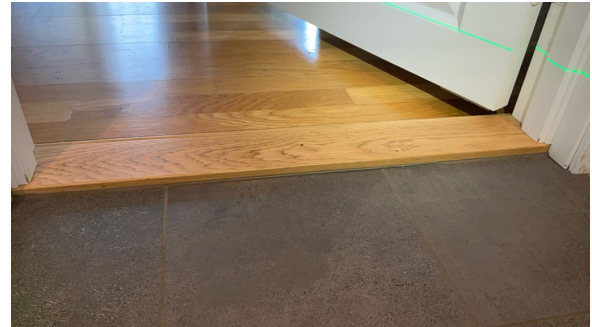
Eiketerskel i seg selv ansees ikke som vanntett sjikt.

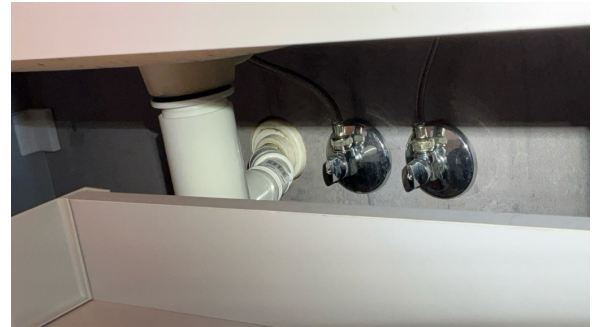
Manglende tetting rundt gjennomføring under servant.

Dette er utbedret i etterkant av befaringen ifølge selger.

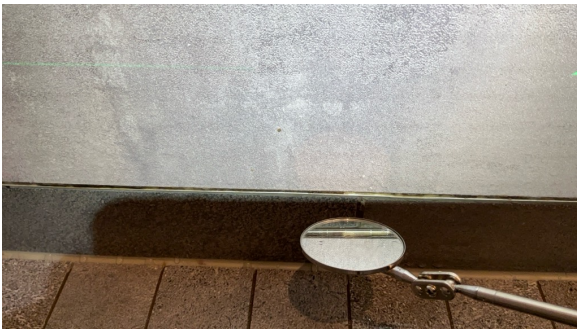
Utettheter mellom sokkelskinne og baderomspanel, det er indikasjoner på fuktopptrekk. Misfarging på fuger flere steder.

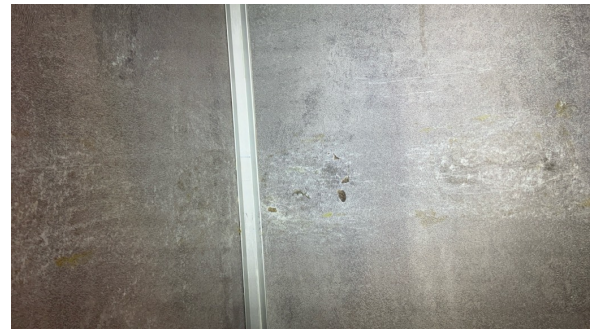
Skade på overflate veggplate i dusjsone.

Selgers opplysning: Håndverker skal utbedre fuging i etterkant av befaringen, etter det har tørket opp.

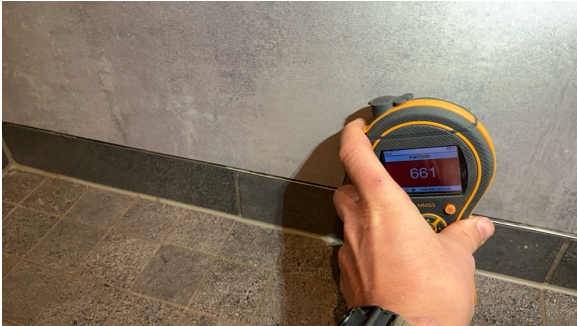
Enkle fuktsøk på baderomspanel i dusj viste forhøyde verdier. Dette indikerer fuktopptrekk i plater.

Jeg anbefaler ytterligere undersøkelser. Viser til øvrige punkter angående våtrommet i rapporten.

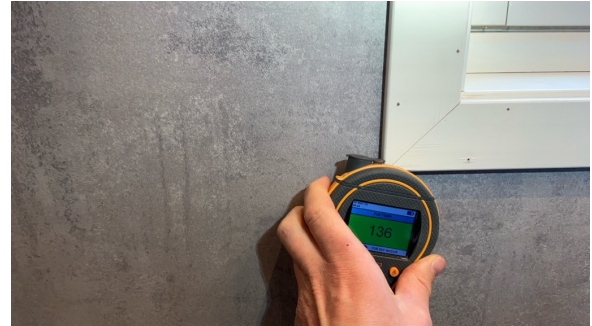
Fuktmerker på karmplater, fuktsøk viste normale verdier.

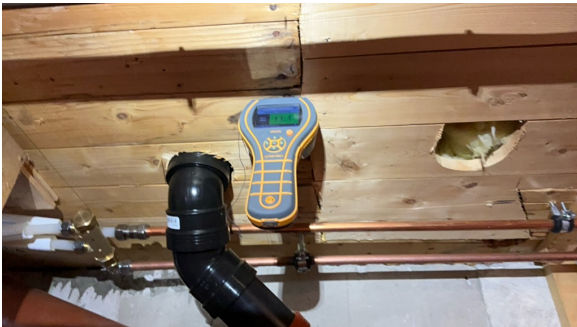
Fuktmerker i himling under bad, fuktmåling viste tørre verdier.

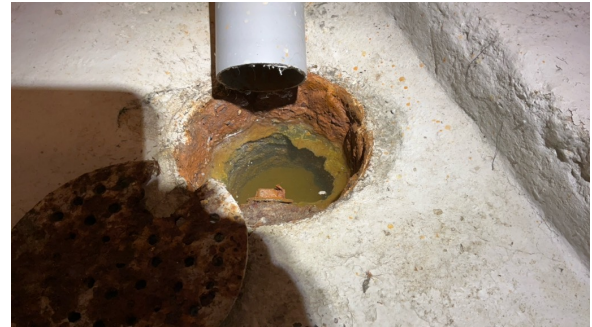
Kontroll av sluk, synlig rust. Det er ikke membran på våtrommet.

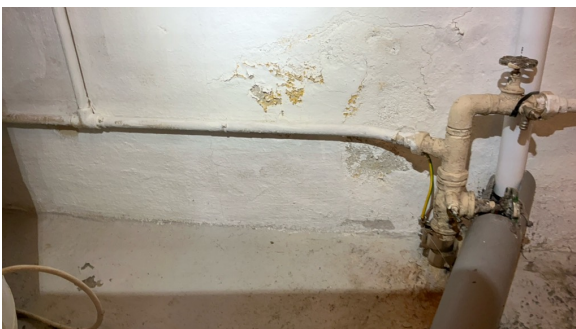
Saltutslag og skader på overflater.

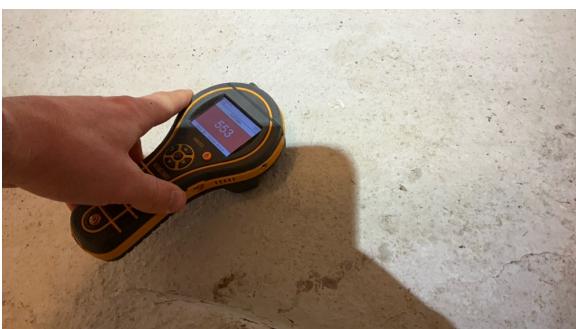
Enkle fuktsøk viste forhøyde verdier. Dette må sannsynligvis sees i sammenheng med "rom under terreng" i rapporten.

Viser til øvrige punkter angående våtrommet i rapporten.

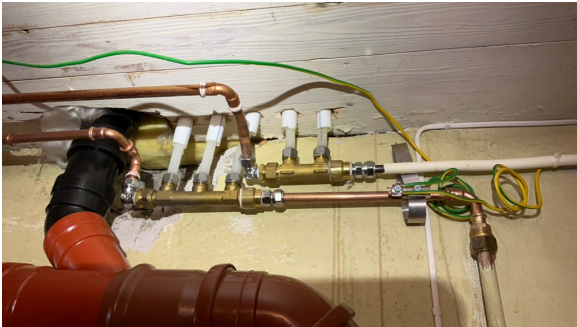
Fordelere i kjeller. Opplegg er ikke lagt vannskadesikkert.

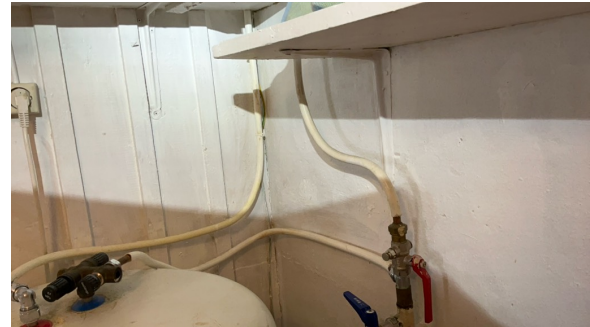
Enkelte eldre rør i boligen, mye av anlegget er skiftet senere år.

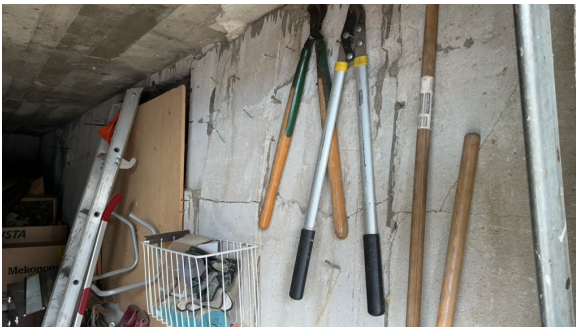
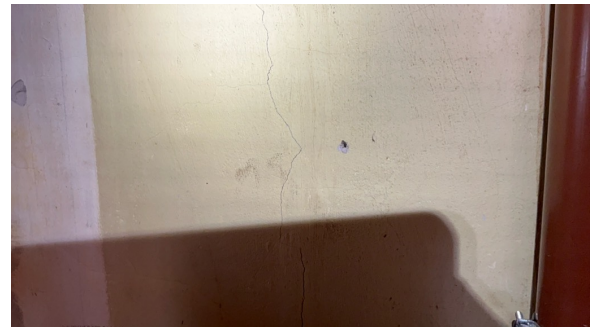
Presskader på mur i garasje, selger opplyser at det ikke har vært utvikling i omfang siden 90-tallet. Forholdet gis tilstandsgrad 3. Sprekkdannelser flere steder

Kostnadsestimat må ses i sammenheng med lokal utbedring av grunnmur garasje. Kostnadsestimat kan være høyere, dette avhenger av utbedringsmetoder.

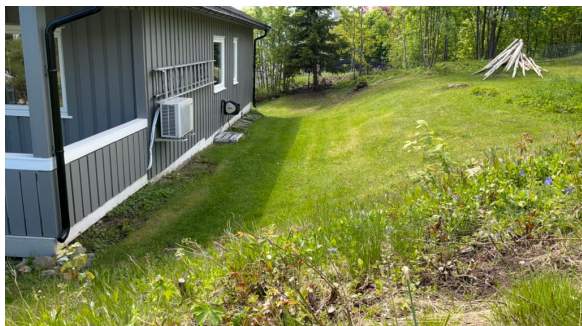
Fall mot grunnmur rundt deler av boligen.

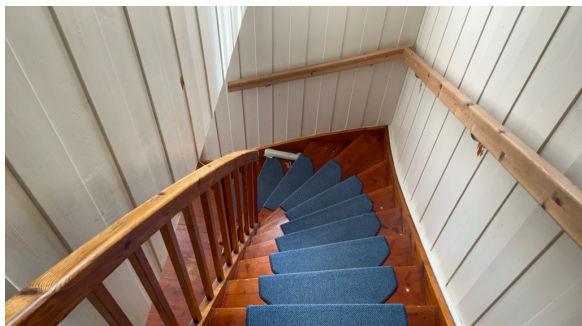
Innvendig trapp har for lavt rekkverk og store åpninger i spiler i henhold til dagens krav. Lav høyde mellom etasjeskiller og trappeløp.

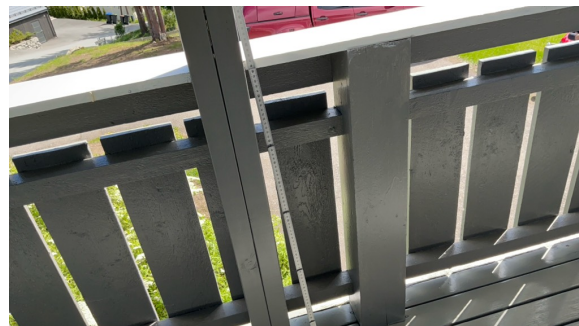
Veranda har for lavt rekkverk i henhold til dagens krav.

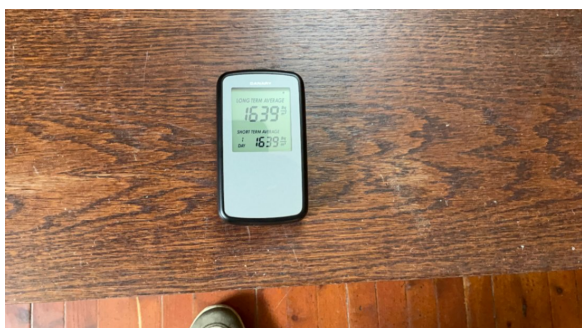
Selgers elektroniske radonmåler viser høye radonnivåer.
