**Salg av seksjon 24 i Sameiet Bogstadveien 31 – Marius Andersson
(19260178)**

RAPPORT // TILSTANDSVURDERING

**Bogstadveien 31**

Oppdragsgiver: Sameiet Bogstadveien 31
Oppdragsnummer: 133648
Dato: 26.06.2017

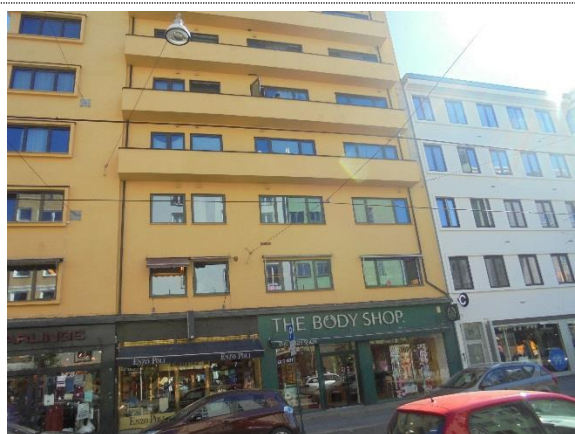
Bilde nr. 1 Fasaden mot gateplan er nylig rehabilitert, og fremstår i god stand.

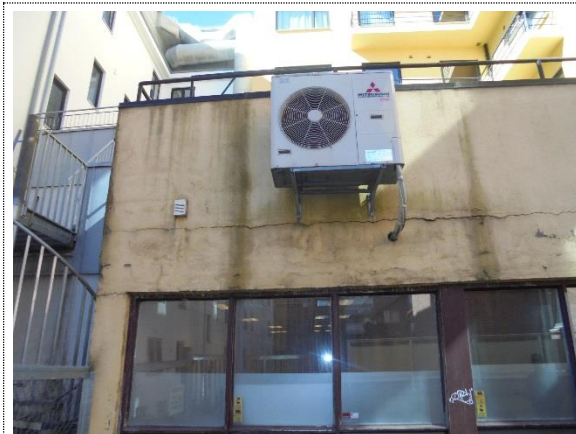
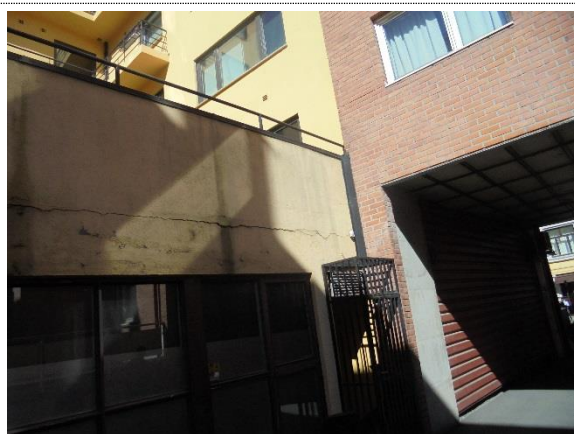
Det meste av det bygningsmessige er oppgradert i løpet av de siste fem årene. Det er derfor lite som bør utbedres ved bygget, men det er registrert en sprekk i fasaden i bakgården. Denne bør undersøkes nærmere for å kartlegge skadeårsaken, og for å utbedre skadeårsaken.

<p>På fasaden i bakgården er det registrert en sprekk som går horisontalt over butikkvindue. Denne sprekk kommer trolig av fukt fra oversiden. På oversiden ligger det en platting som beboerne kan benytte. Skaden kan tyde på at vann ikke blir ledet tilstrekkelig vekk/ mot sluk. Plattingen bør byttes (se pkt. 28), og det bør etableres en membran slik at vann ikke får trukket ned i betongen. For å kartlegge skaden nærmere, og for å finne utbedringsalternativer, bør det gjennomføres en betongkontroll av skadeområdet.</p> <p>Vinduer, dører og porter: Aluminiumsdører og –vinduer har en forventet levetid på 40 år +/- 10 år. Vinduene er i dag kun 3-4 år gamle, og har en lang forventet restlevetid. Ståldørene mot bakgården fremstår også i tilfredsstillende stand, med en forventet restlevetid ut over de neste 10 årene.</p> <p><u>Anbefalte tiltak</u> Betongkontroll av deler av fasaden i bakgården (tiltak 1). Vaske fasaden mot gateplan (tiltak 2).</p>

Bilde nr. 2 Mot bakgården er det registrert en horisontal sprekk i fasaden som trolig kommer av fukt fra oversiden.

Bilde nr. 3 Mot bakgården er det registrert en horisontal sprekk i fasaden som trolig kommer av fukt fra oversiden.

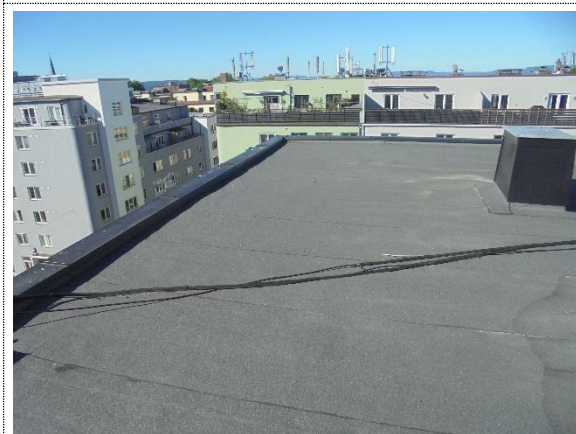
Bilde nr. 4 Taket ble tekket om for cirka 3 år siden, og fremstår i god stand.

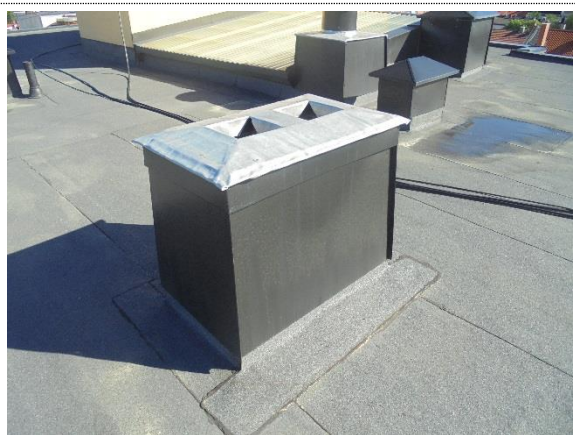
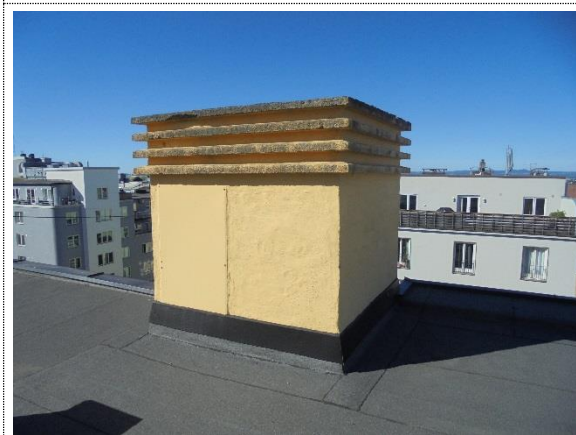
Bilde nr. 5 Skorsteiner over tak fremstår i god stand.

Bilde nr. 6 Skorsteiner over tak fremstår i god stand.

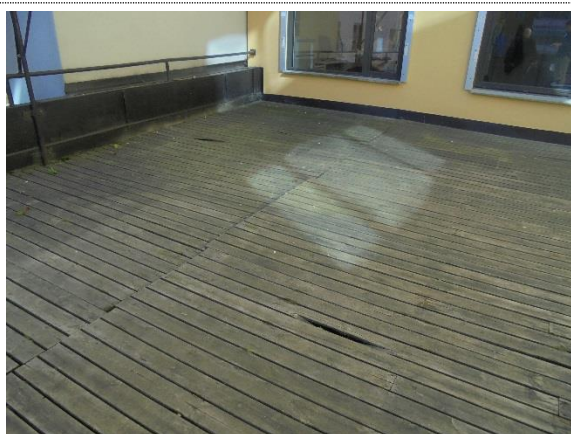
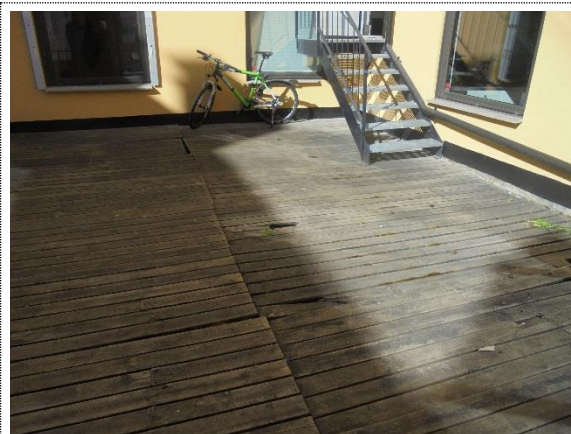
Bilde nr. 7 Plattingen mot bakgården bør byttes.

Bilde nr. 8 Plattingen mot bakgården bør byttes.

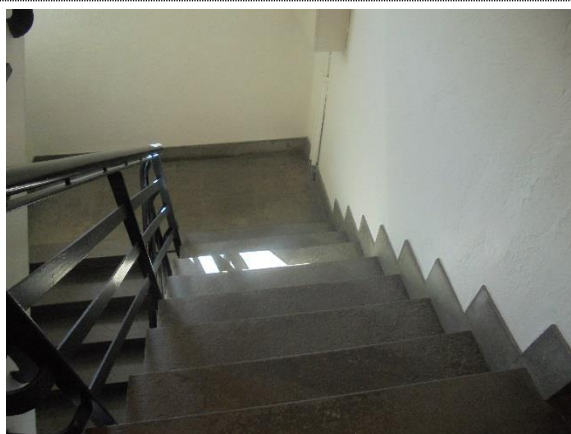
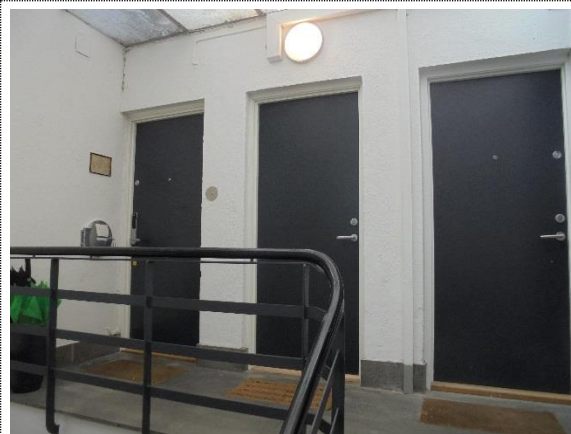
Bilde nr. 9 Trappeoppgangene ble pusset opp i 2013, og fremstår i god stand.

Bilde nr. 10 Trappeoppgangene ble pusset opp i 2013, og fremstår i god stand.

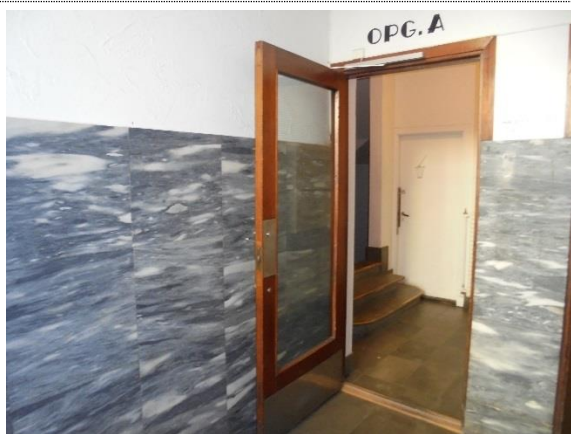
Bilde nr. 11 De glassfelte dørene til trappeoppgangene tilfredsstillers trolig ikke kravene til brann- og røyktetthet og bør byttes.

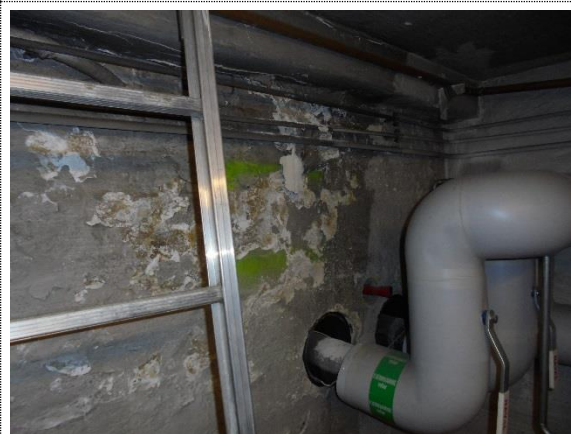
Bilde nr. 12 I fyrrommet er det registrert fuktskader på veggene.

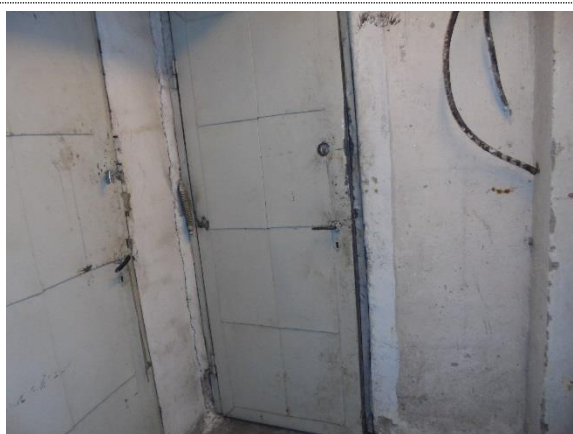
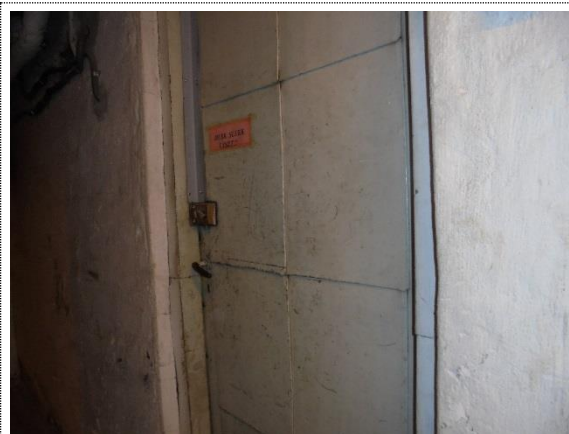
Bilde nr. 13 I kjelleren er det registrert enkelte dører som ikke lenger tilfredsstill kravene til brann- og røyktetthet.

Bilde nr. 14 I kjelleren er det registrert enkelte dører som ikke lenger tilfredsstill kravene til brann- og røyktetthet.

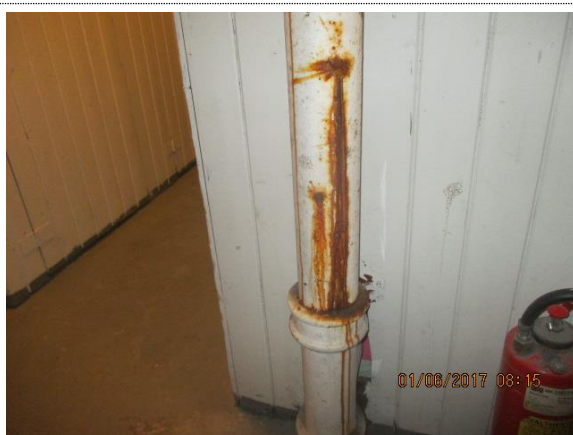
<p><u>Tilstand</u> Ingen bad ble besiktiget. Flere steder ble det registrert gamle avløpsrør i kjeller som var gjennomrustet, men vannledningene i kjellerne var skiftet.</p> <p>Det er ikke opplyst om vannlekkasjer ifm. våtrommene. På bakgrunn av ukjent tilstand for baderommene og røranlegget, anbefales det å gjennomføre en tilleggsundersøkelse (tilstandsvurdering nivå 2) hvor et representativt antall kjøkken og baderom stikkprøvekontrolleres.</p> <p>Normal levetid for rørene er 40 +/- 10 år. Store deler av røranleggene antas i dag å være over 54 år, og har kort forventet restlevetid. Enkelte rør ved fjernvarmeveksler er dårlig og mangelfullt isolert.</p> <p><u>Anbefalte tiltak</u> Rørinspeksjon med kamerakontroll av rørene i bakken for å kontrollere tilstanden (tiltak 1). På bakgrunn av ukjent tilstand for baderom og vann- og avløpsrør, anbefales det å gjennomføre en tilleggsundersøkelse hvor et representativt antall kjøkken og baderom stikkprøvekontrolleres (tiltak 2). I forbindelse med utskiftning av felles vann- og avløpsrør, vil det mest sannsynlig bli aktuelt med en full våtromsrehabilitering. Dette anbefales utført innen 5 år, men medtas som et moderniseringstiltak, da det er noe usikkert hvor akutt tiltaket er (tiltak 3). Isolere rør i kjeller der dette mangler (tiltak 4).</p>

Bilde nr. 15 Gjennomrustet avløpsrør må oppgraderes sammen med badetrom.

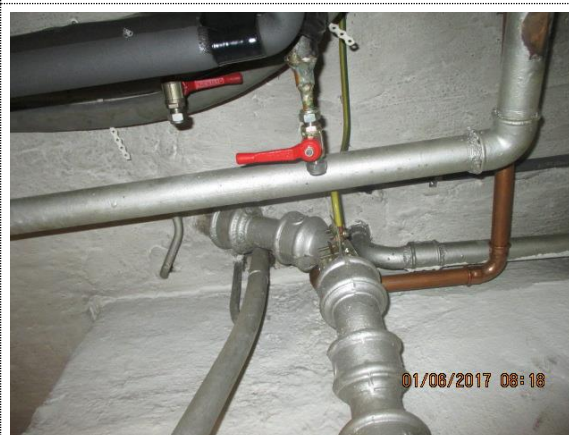
Bilde nr. 16 Gamle avløpsrør og vannrør må skiftes sammen med oppgradering av badetrom.

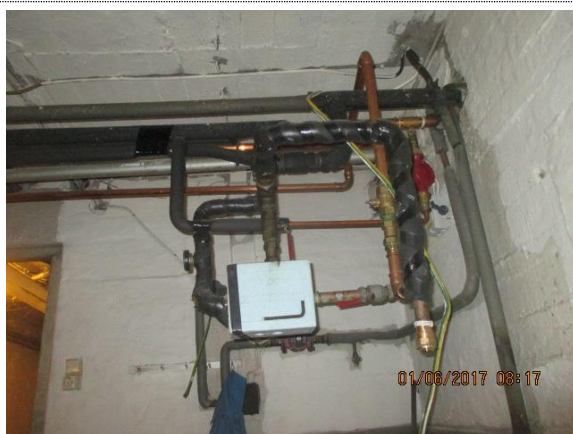
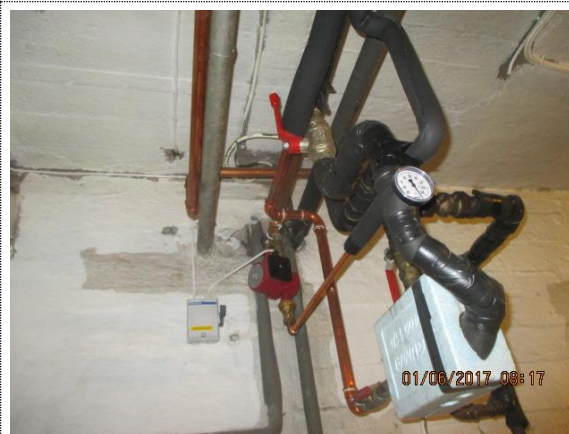
Bilde nr. 17 Isolere vannrør der dette mangler.

Bilde nr. 18 Isolere vannrør der dette mangler.

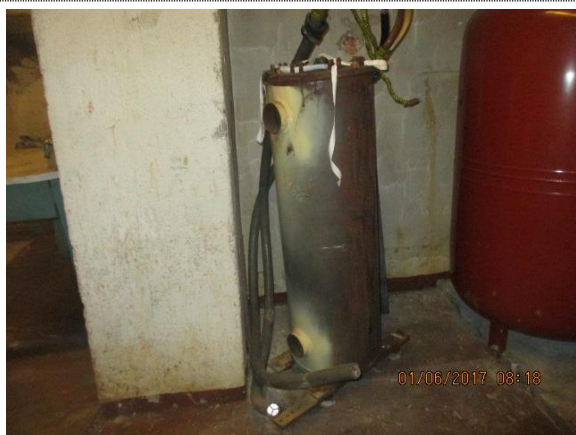
Bilde nr. 19 Fjerne gammelt varmeanlegg.

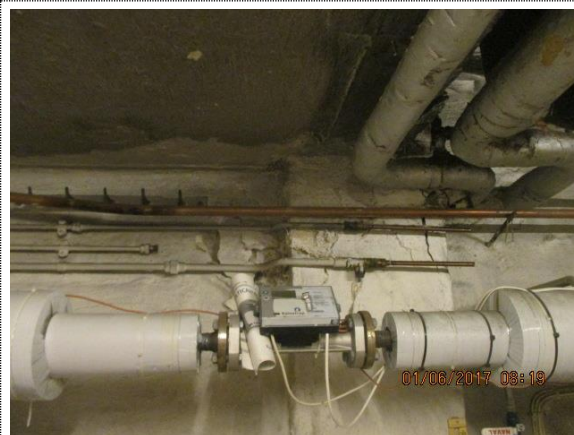
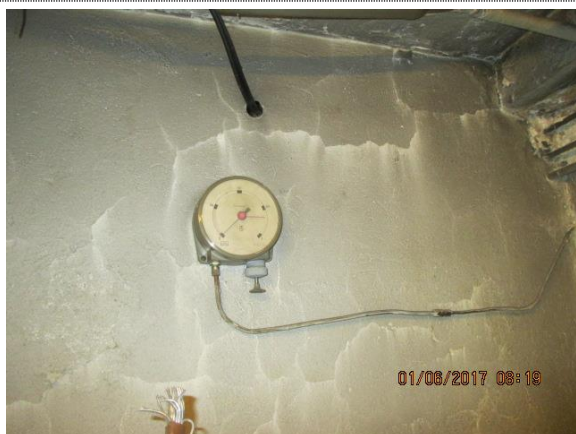
Bilde nr. 20 Fjerne gamle varmerør og oljepåfyllingsrør.

Bilde nr. 21 Fjerne gamle varmerør og oljepåfyllingsrør.

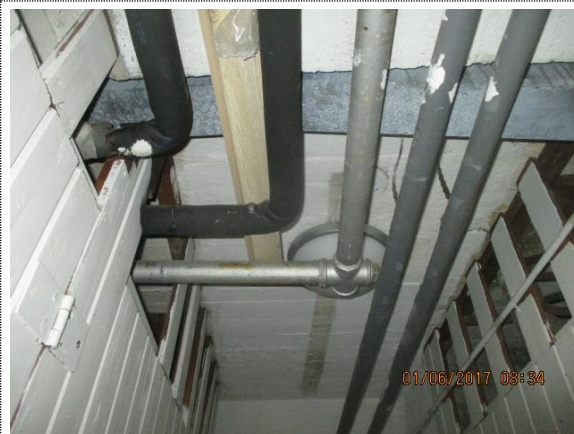
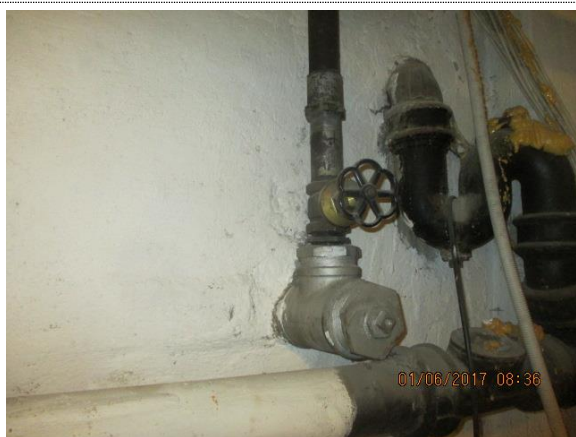
Bilde nr. 22 Fjerne gamle gassrør.

Bilde nr. 23 Fjerne gamle gassrør.

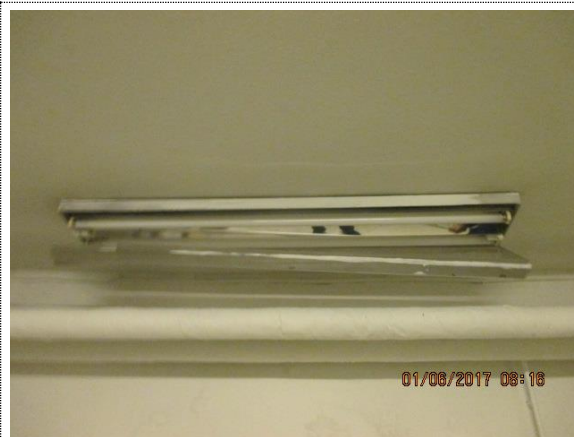
Bilde nr. 24 Skifte belysningen i kjeller til moderne Led belysning med moderne lysstyring.

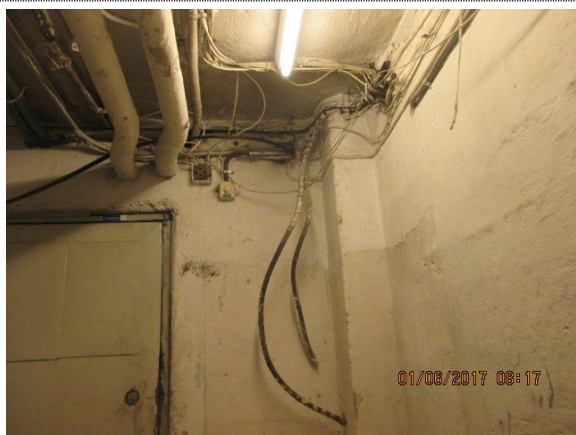
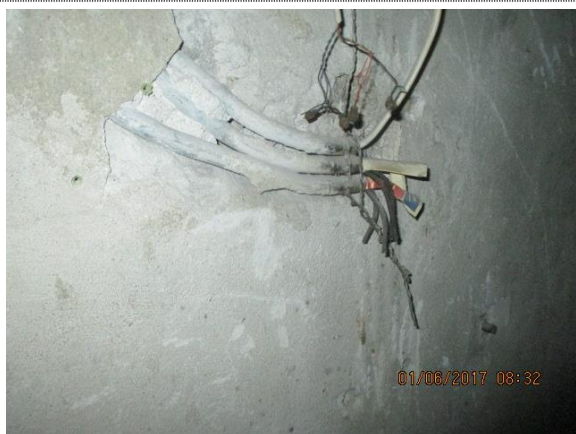
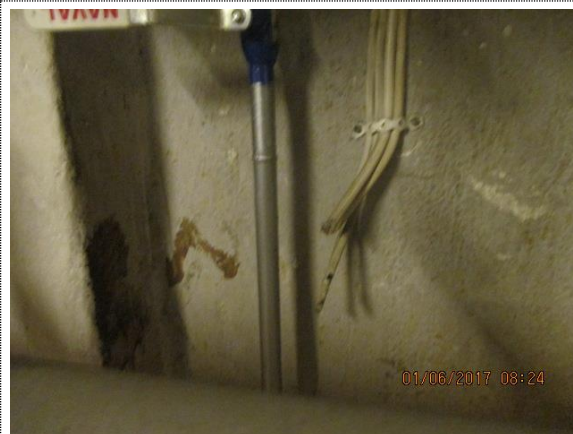
Bilde nr. 25 Fjerne ubrukte el-kabler i kjeller.

Bilde nr. 27 Fjerne ubrukte el-kabler i kjeller.

Bilde nr. 28 Fjerne ubrukte el-kabler i kjeller.

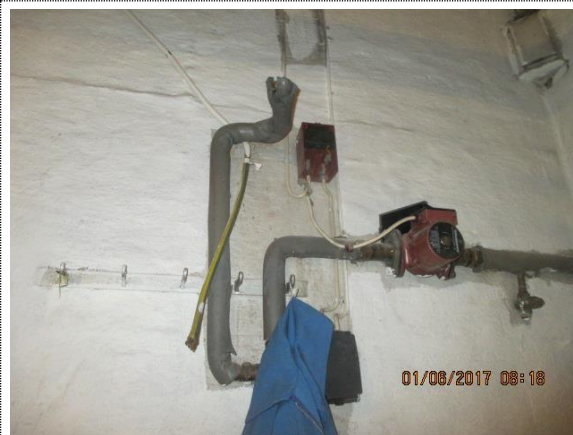
Bilde nr. 26 Terminer/koble frakoplet jordledning.

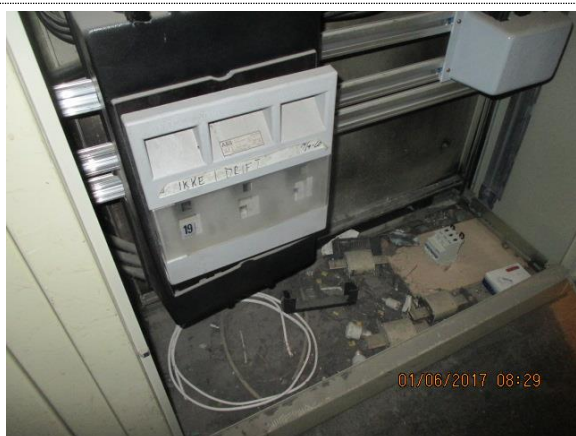
Bilde nr. 29 Rydde rengjøre tavle i kjeller.

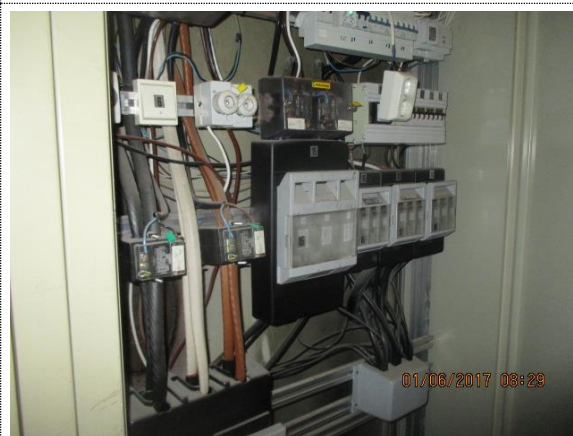
Bilde nr. 30 Fjerne og koble løse ledninger i tavle.
