# Tilstandsrapport

Fritidsbolig

Mærvollveien 144, 8360 BØSTAD

Befaringsdato: 20.07.2026

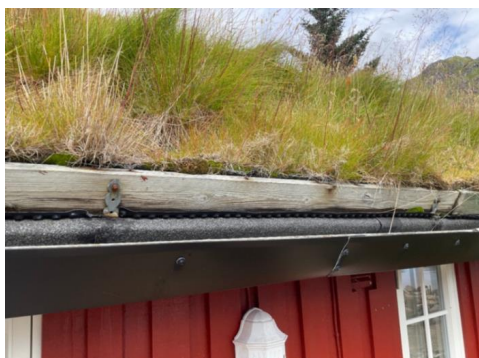
- Det er påvist fuktskade eller råteskade i nedkant av takkonstruksjon.

- Det anbefales å avdekke og utbedre årsaken til fukt, samt reparere eller skifte ut skadet konstruksjon.

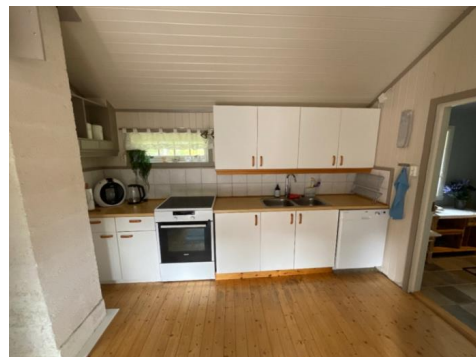
### ! TG 3 Avtrekk

- Manglende eller defekt avtrekk fra kjøkken kan føre til opphopning av fukt, matos og fettpartikler. Dette kan gi dårlig innneklima, økt risiko for kondens, luktproblemer og på sikt skader på overflater og innredning.
