Egenerklæring

Prinsdalsfaret 1H, 1262 OSLO

Befaringsdato: 26.05.2026

Rapportdato: 03.06.2026

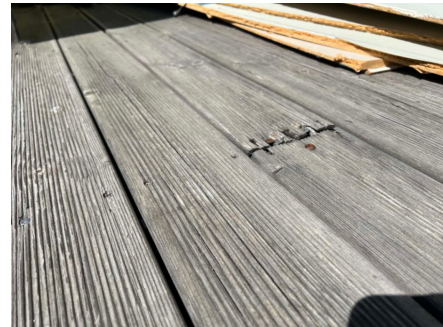
Terrasse utenfor stue

Det er også noen småskader i terrasegulv der bord er skjøtet.

Rekkverk er lavre enn dagens forskriftskrav - dette gir et HMS avvik senere i rapporten.

Skade på terrassebord

Anbefaler å skifte bord med skader.

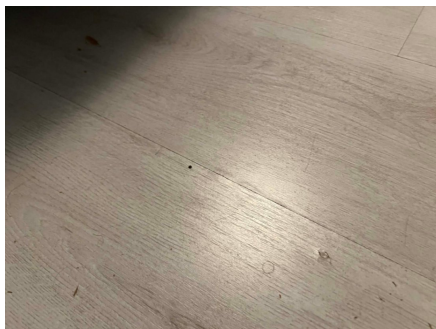
Skader på laminatskjøter (avskalling av overflate samt svelling.

Skadene antas å komme av at det er benyttet for mye vann ved vask av gulvet.

Svelleskader på gulv

Skader på gulv

Anbefaler å bytte gulv i dette området.

Kostnadsestimat: 20 000 - 100 000

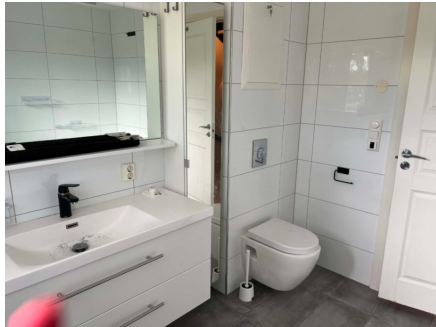
2. ETASJE > BAD

- Det er påvist at høydeforskjell fra topp slukrist til gulv/synlig topp membran ved dørterskel er mindre enn 25 mm.
- Det er påvist at noen fliser har bom (hulrom under).
- Det er påvist avvik i fallforhold til sluk i forhold til krav i forskrift på byggetidspunktet.

• Til tross for avviket i fall/høydeforskjell til sluk, vil gulvet fortsatt kunne lede vann mot sluket, men med redusert effektivitet. Dette kan potensielt øke risikoen for vannansamling i enkelte områder av badet.

Bom under fliser er ikke nødvendigvis noe som trenger utbedring, da det ofte kun fylles lite limdekning når flisene ble limt til underlaget. Anbefaler at man følger med bomfliser og fester dem dersom de løsner helt eller får for eksempel bruddskader

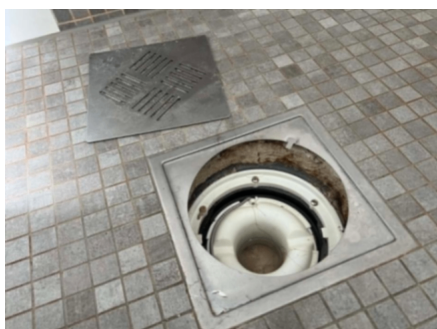
2. ETASJE > BAD

- Det er ikke påvist tilfredsstillende løsning for å synliggjøre lekkasje fra innebygget systerne.

- Uten dreneringsløsning/lekkasjesikring kan lekkasjer pågå over lang tid uten å bli oppdaget. Dette kan føre til omfattende fuktskader i omkringliggende byggematerialer.

Det kan være gjort tiltak som tilsier at det ikke er behov for synliggjøring av eventuelt lekkasjevann, dette bør ut sjekkes videre.

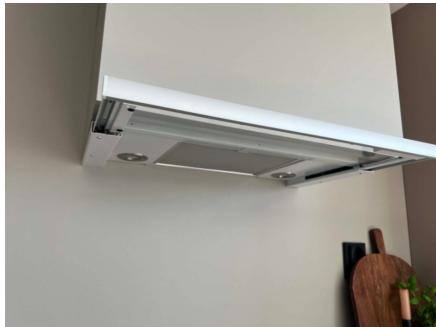
KJELLER > STUE/KJØKKEN

- Det er ikke påvist tegn på at det er montert lekkasjedeteksjon ved oppvaskmaskin/oppvaskkum, dette er et krav på kjøkkenet ut ifra alder.

Uten vannstoppeventil/lekkasjedeteksjon vil det være økt fare for skader ved en eventuell lekkasje eller ved rørbrudd.

- Det bør monteres lekkasjedeteksjon ved oppvaskmaskin/oppvaskkum.
