# Tilstandsrapport

Enebolig

Inndyrveien 110, 8140 INNDRYR

Befaringsdato: 15.05.2026

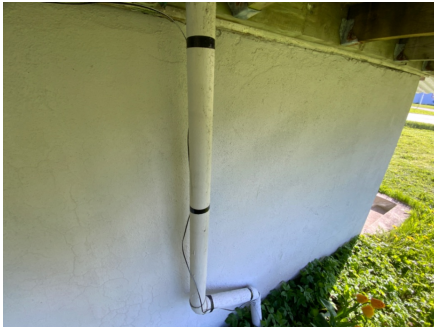
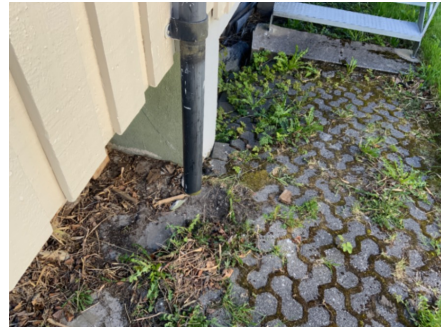
## TG 2 Veggkonstruksjon

Det er observert sprekker og værslitasje på deler av kledningen, spesielt ved balkongen i 1. etasje rundt dekke.

Manglende musesperre medfører økt risiko for at mus og andre skadedyr kan komme inn i bygningen, noe som kan føre til skader på konstruksjonen.

Dersom tiltak ikke iverksettes, øker risikoen for råteskader og redusert levetid på kledningen.

Musesperre bør etableres i nedre kant av konstruksjonen for å hindre inntrengning av skadedyr.

Generell vedlikehold i form av pussing og maling av kledning må påregnes.

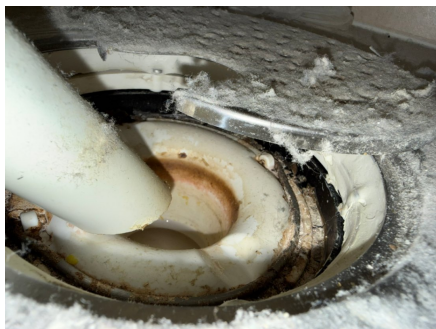
### TG 2 Sanitærutstyr og innredning

Utbedringer blir av kosmetiske forhold.

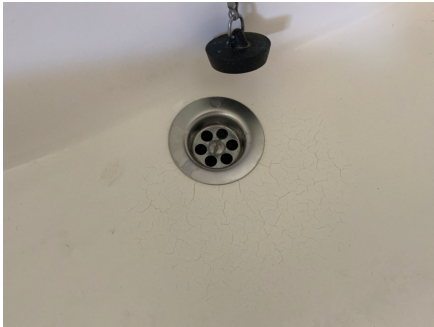
### ! TG 1 Ventilasjon

- Sprekker i belegg
- Naturlig ventilasjon
- Svakt fall
- Løst belegg enkelte plasser.

- Våtrommet har behov for omfattende oppgraderinger. For å sikre en løsning som oppfyller gjeldende krav, bør tettesjikt, sluk og røropplegg oppgraderes og dokumenteres.
- Manglende oppgradering av våtrommet medfører høy risiko for at konstruksjonene ikke vil tåle vanlig bruk av vann eller lekkasjer. Selv om det er dusjkabinett, er det fortsatt en betydelig risiko for at våtrommets konstruksjoner ikke tåler lekkasjer. Dette kan føre til fuktskader på tilstøtende konstruksjoner.

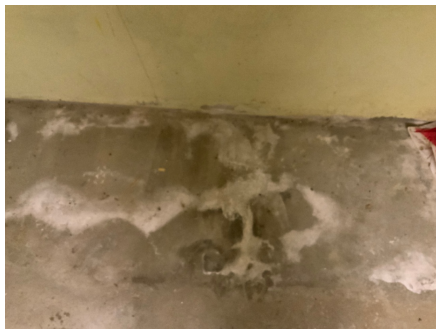
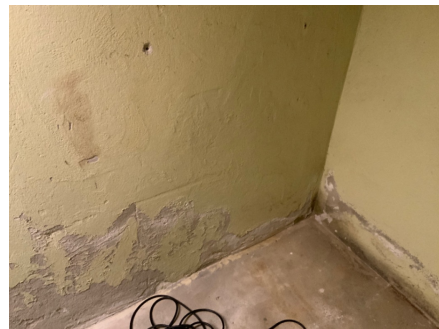
## TG 2 Grunnmur og fundamenter

- Det er registrert horisontalriss som er symptom på jordtrykk.
- Grunnmuren har sprekkdannelser.

Sprekker og horisontalriss i grunnmuren bør utbedres for å hindre videre utvikling av skader og redusere risiko for vanninntrengning eller svekkelse av konstruksjonen.

Det anbefales å undersøke årsaken til jordtrykket for å vurdere behov for ytterligere tiltak.

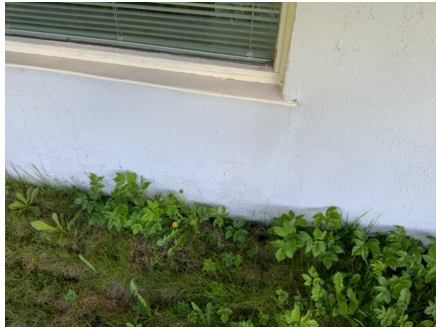
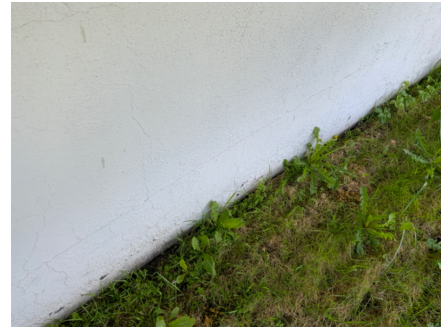
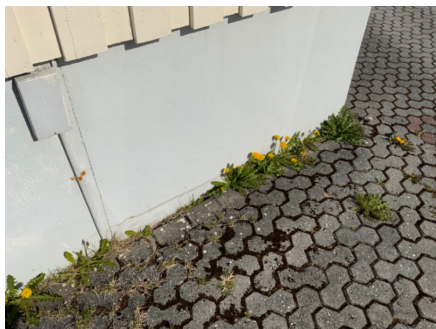
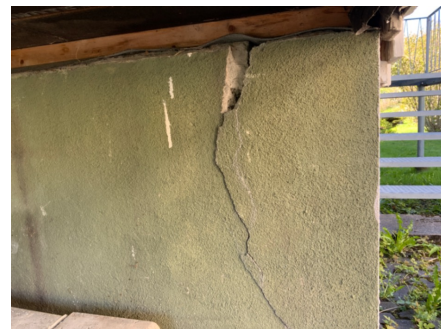
## TG 2 Terrenghforhold

Dårlig fall eller flatt terreng inn mot grunnmur øker risikoen for vannansamlinger, som kan føre til fuktskader på bygningsmassen.
