# Lundgårds vei 40 B

Enebolig fra 1959 med tilbygg fra 1975. Boligen fremstår med normal alders- og bruksslitasje, og det er registrert flere avvik som i hovedsak er knyttet til alder, vedlikeholdsbehov og eldre konstruksjoner. Det er blant annet registrert avvik ved takkonstruksjon/lufting, fasader, takrenner og nedløp, vinduer/dører, terrasser/balkong samt enkelte innvendige overflater og skjevheter i etasjeskiller.

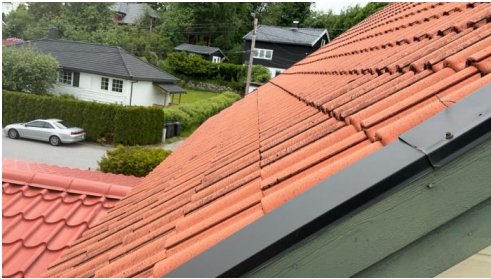
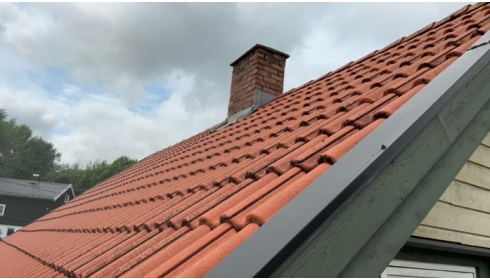
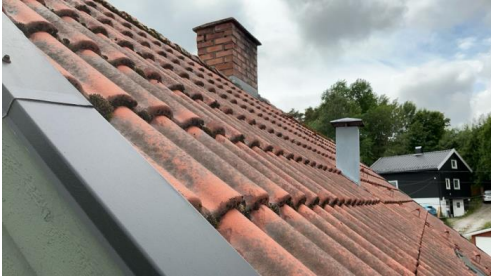
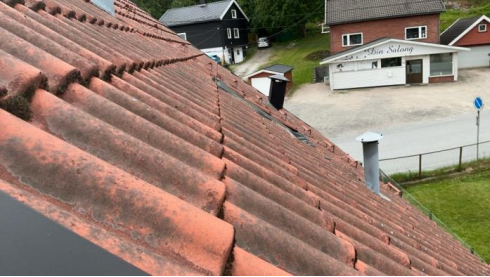
### ! TG 1 Taktekking - 2

Taktekkingen er av betongtakstein. Taket er besiktiget fra bakkenivå. Siden taket (takkonstruksjon, taktekking og skorstein) kun er observert fra bakkenivå, er vurderingen begrenset av dette. Det er ikke sikkerhetsmessig forsvarlig å bevege seg ut på taket eller observere fra stige. Selv om det ikke er avdekket skader under befaringen, betyr ikke dette at det ikke foreligger skader som en besiktigelse på taket kan avdekke. Vær oppmerksom på denne risikoen. En undersøkelse av taket kan utføres av en fagperson under tilstrekkelige sikkerhetsforhold.

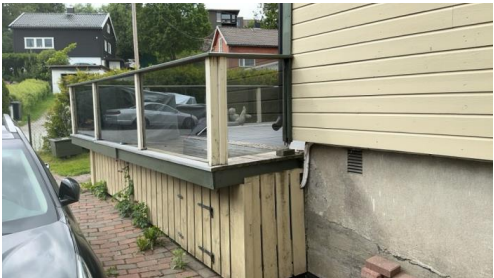
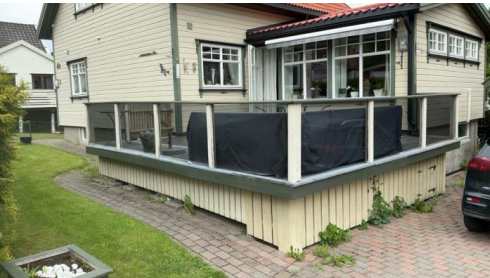
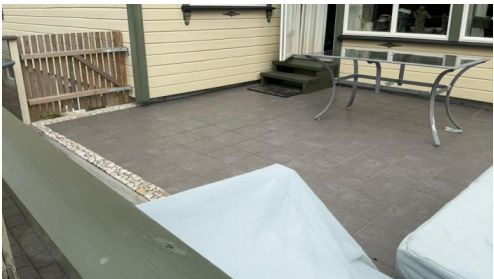
## TG 2 Balkonger, terrasser og rom under balkonger - 2

| <p>Balkonger, terrasser og rom under balkonger - 2,TG2</p> <p>Balkong i 2. etasje er oppført i trekonstruksjon med bjelkelag understøttet av stolper. Gulvet er utført med terrassebord av tre. Rekkverk er utført i trekonstruksjon med liggende spiler. Balkongen har adkomst fra 2. etasje.</p> <p>Vurdering av avvik:</p> <ul style="list-style-type: none"> <li>Det er værslitt/oppsprukket trevirke/trepaneler.</li> </ul> |

**Beskrivelse**  
Balkong i 2. etasje er oppført i trekonstruksjon med bjelkelag understøttet av stolper. Gulvet er utført med terrassebord av tre. Rekkverk er utført i trekonstruksjon med liggende spiler. Balkongen har adkomst fra 2. etasje.

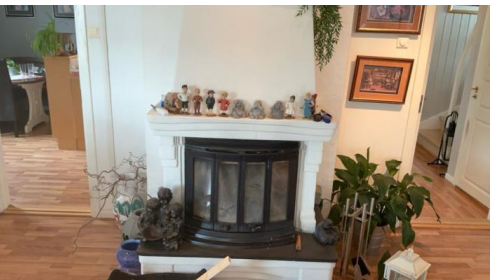
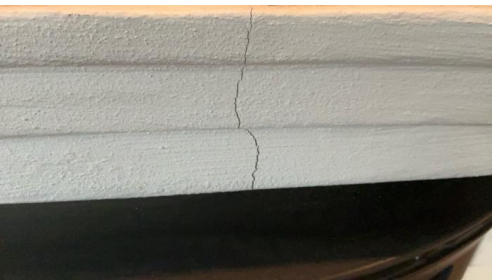
Sprekk i mur.

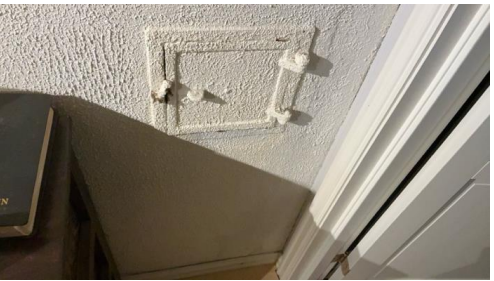
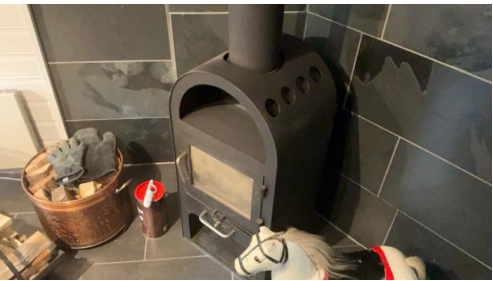
### TG 2 Rom Under Terreng

| <p>Rom Under Terreng,TG2</p> <p>Gulvet har laminat, fliser og har teppe. Veggene har betong/mur,plater og panel. Hulltaking er foretatt og det er påvist avvik i konstruksjonen. Det gjøres oppmerksom på at innkledning av murkonstruksjoner under terrengnivå alltid er å betraktes som en risikokonstruksjon med fare for magasinering av fukt.</p> <p>Vurdering av avvik:</p> <ul style="list-style-type: none"> <li>Det er påvist indikasjoner på noe fuktgjennomtrenging inn i kjellermur.</li> <li>Det registreres bruk av diffusjon sperre på den varme siden i de utforede veggkonstruksjonene. Sintef Byggforsk anbefaler i dag å ikke benytte diffusjonssperre i utforede veggkonstruksjoner i rom under terreng, da det kan medføre magasinering av fukt i konstruksjonen. Det kan ikke utelukkes at det er høyere forhøyede fuktverdier andre steder i rom under terreng.</li> </ul> |

Det er viktig å ha mest mulig åpne mur konstruksjoner, samt at ting og gjenstander som kan ta skade bør ikke lagres i direkte kontrakt med underlaget. For å lukke avvik må det iverksettes tiltak med fuktsikring. Overvåk konstruksjonen jevnlig.

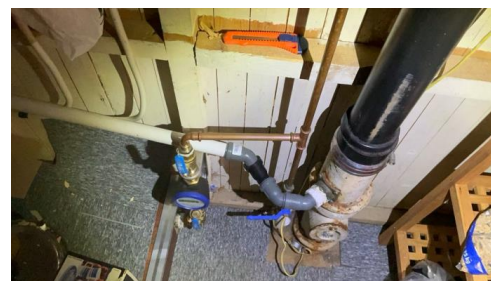
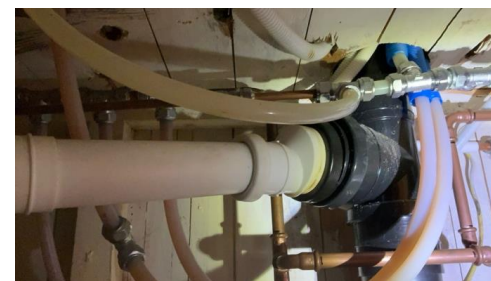
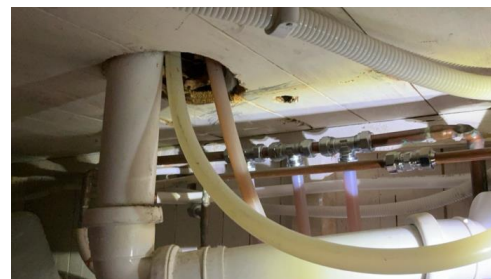
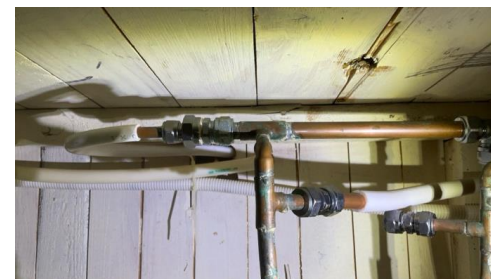
#### TG 2 Avløpsrør

| <p>Avløpsrør,TG2<br/>Det er avløpsrør av støpejern og plast.<br/>Vurdering av avvik:</p> <ul style="list-style-type: none"> <li>Mer enn halvparten av forventet brukstid er passert på innvendige avløpsledninger.</li> </ul> |

- Eldre avløpsrør har blant annet større sannsynlighet for lekkasjer, noe som kan føre til omfattende og kostbare vannskader i boliger.
- I forbindelse med oppgradering av våtrom vil det være naturlig med utskiftning av rør.

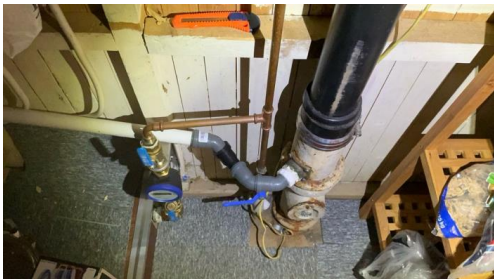
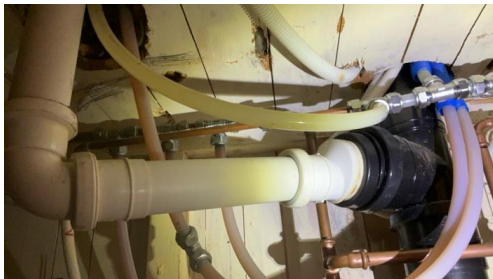
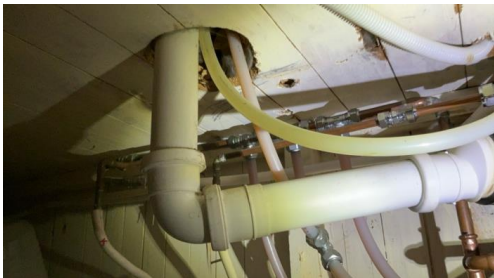
Motfall på rør bør endres til riktig fall..
