Øvermovegen 11

Befaringsdato: 23.05.2026

Tilstandsrapport

ENEBOG

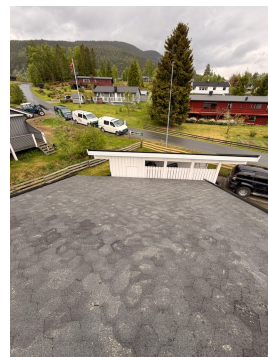
- Mer enn halvparten av forventet brukstid er passert på taktekingen.
- Det er påvist andre avvik:

Det er videre registrert manglende isbordbeslag langs takkantene. Dette medfører økt fuktbelastning på isbord og tilstøtende trekonstruksjoner, med risiko for redusert levetid og utvikling av fuktrelaterte skader over tid. Montering av isbordbeslag anbefales for å sikre bedre beskyttelse av konstruksjonen og redusere risikoen for fremtidige skader. Tiltaket vurderes som et normalt vedlikeholds- eller forbedringstiltak.

Taktekkingen på boligen.

Taktekkingen bør følges opp med jevnlige inspeksjoner og nødvendig vedlikehold for å opprettholde tilfredsstillende funksjon. Fremtidig utskiftning må påregnes innenfor taktekkings normale levetid. Dersom dokumentasjon på utført utskiftning i 2011 kan fremskaffes, vil dette kunne redusere usikkerheten knyttet til taktekkings alder og gjenværende brukstid.

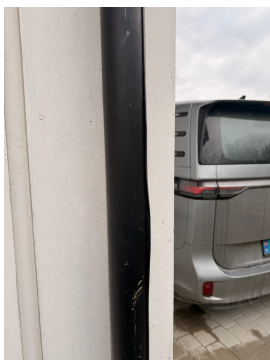
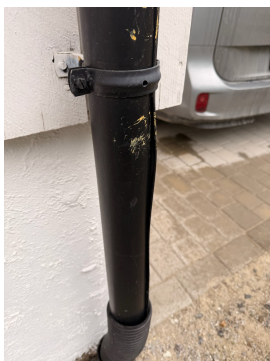
Det er registrert frostsprenging på nedløpsrør.

Skaden kan medføre redusert funksjon og kan føre til at takvann ikke ledes kontrollert bort fra bygningen, noe som gir økt fuktbelastning på fasader, grunnmur og terreng inntil bygningen.

Frostsprengning på nedløpsrør.

Skadet nedløpsrør bør repareres eller skiftes ut for å sikre tilfredsstillende bortledning av overvann og redusere risikoen for fuktrelaterte skader på omkringliggende konstruksjoner.

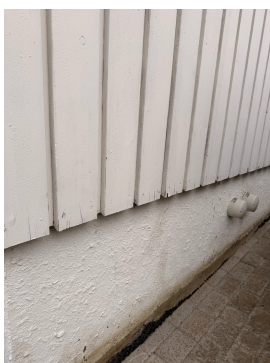
Det er videre registrert spredte råteskader i bordkledningen, vindskiene og i bærebjerkene mot nord, samt værslitt og oppsprukket trevirke. Forholdene er typiske tegn på alder, værpåvirkning og normal slitasje, og indikerer at deler av kledningen har et vedlikeholds- og utbedringsbehov.

Kledningen er stedvis værslitt og oppsprukket.

Skadede og råtepåvirkede bygningsdeler bør skiftes ut. Kledningen og øvrige treoverflater bør vedlikeholdes med nødvendig overflatebehandling for å begrense videre nedbrytning.

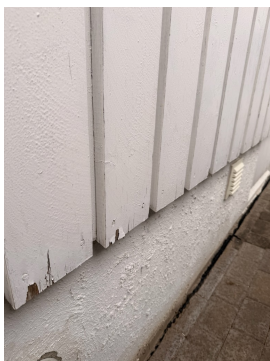
Det er registrert ingen eller begrenset lufting i nedre kant av kledningen mot grunnmur. Mangelfull lufting kan redusere konstruksjonens uttørkingsevne og medføre økt fuktbelastning over tid.

Mangelfull lufting i nedre kant av kledningen kan over tid bidra til økt fuktbelastning og redusert levetid for kledning og tilstøtende trekonstruksjoner. Påviste råteskader i bordkledning, vindskier og bærebjelker viser at enkelte bygningsdeler allerede er påvirket av fukt og nedbrytning.

Påvist spredte råteskader i nedre kant av kledningen på værutsatte fasader.

Ved fremtidige utbedringsarbeider anbefales det å etablere tilfredsstillende lufting bak kledningen der dette mangler, for å bedre konstruksjonens uttørkingsforhold og redusere risikoen for fremtidige fuktskader.

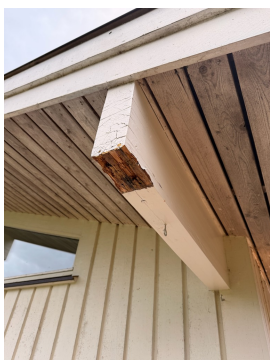
Bærebjelker i gavl mot nord fremstår med råteskader i værutsatte ender.

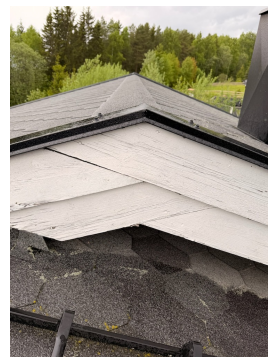
Vindskier fremstår værslitte og oppsprukne, med stedvise råteskader.

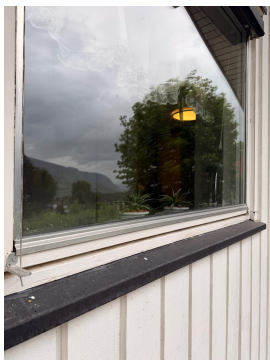
Det er videre registrert avvik ved enkelte innsettsdetaljer rundt vinduene. Forholdet omfatter utførelse og avslutninger mellom vindu og tilstøtende konstruksjoner, og kan medføre redusert beskyttelse mot vær- og fuktpåvirkning.

Vinduer er montert helt ned på beslag uten oppkant, dette medfører at fuktighet kan trekke opp i vinduskarmen og medfører økt risiko for fukt og råteskader i vinduskarm.

Avvik ved innsettsdetaljer bør kontrolleres nærmere og utbedres der det er nødvendig, for å redusere risikoen for luft- og fuktinntrengning som kan føre til skader på omkringliggende konstruksjoner.

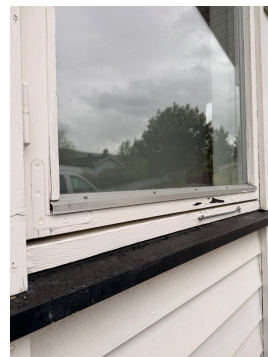
Det er også registrert slitasje på vinduskarmer med oppsprekking i trevirket. Forholdet er typisk for eldre trevinduer som over tid har vært utsatt for vær- og klimabelastninger, og indikerer behov for vedlikehold av overflatebehandling og enkelte komponenter.

Vindu med malingsflassing utvendig.

Slitte karm og oppsprekking i trevirket bør følges opp med nødvendig vedlikehold, overflatebehandling og eventuelle lokale utskiftninger for å hindre videre nedbrytning av treverket. Løpende vedlikehold og gradvis utskiftning av eldre vinduer må påregnes etter hvert som teknisk levetid oppnås.

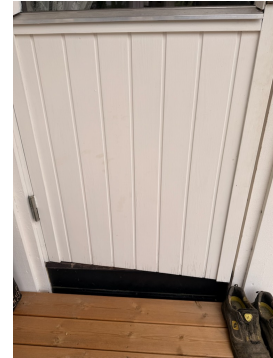
- Karmene i dører er værslitte utvendig og det er sprekker i trevirket.

Dersom dette ikke utbedres, kan det føre til redusert levetid, økt risiko for råteskader og svekket funksjon på sikt.

Balkongdøren har værslitt og oppsprukket trevirke i nedre kant utvendig.

Det anbefales overflatebehandling og lokal utbedring av skader på karmene for å hindre videre forvitring og fuktopptak.

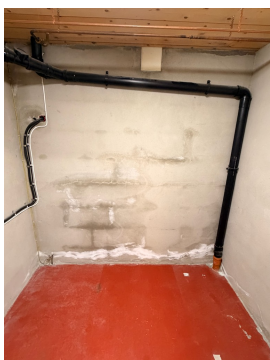
Konsekvensen av manglende tiltak kan være økt risiko for fuktskader, muggdannelse og forringelse av konstruksjonen over tid.

Saltutslag på vegg, tørre forhold på befaringsstidspunktet.

Forholdet bør holdes under observasjon. Ved fremtidig oppussing eller innredning av rom under terreng bør det tas hensyn til at grunnmurskonstruksjonen kan være utsatt for fuktgjennomtrengning. Eventuelle tiltak må vurderes ut fra omfanget av fukt påvirkningen og bruken av rommene.

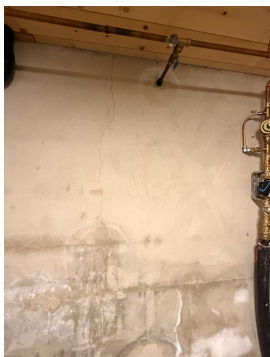
Sprekkdannelse innvendig i kjeller.

Lokale reparasjoner av pussjiktet kan utføres ved behov i forbindelse med normalt vedlikehold av overflatene, for å unngå videre oppsprekking og redusere risikoen for fuktinntrengning i konstruksjonen.

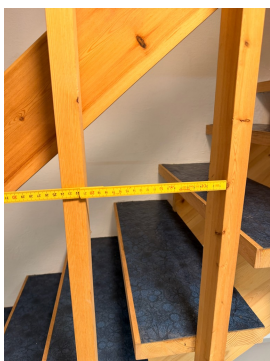
Åpninger i rekkverk er større enn dagens anbefaling.

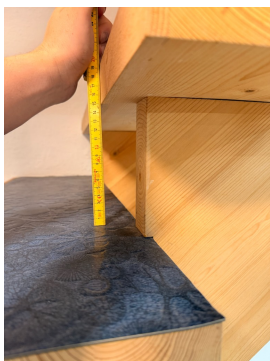
Åpninger mellom opptrinn er større enn dagens anbefaling.
