# Egenerklæring

Nedgårdvegen 7, 2410 HERNES

# gnr. 113, bnr. 190

Befaringsdato: 10.06.2026

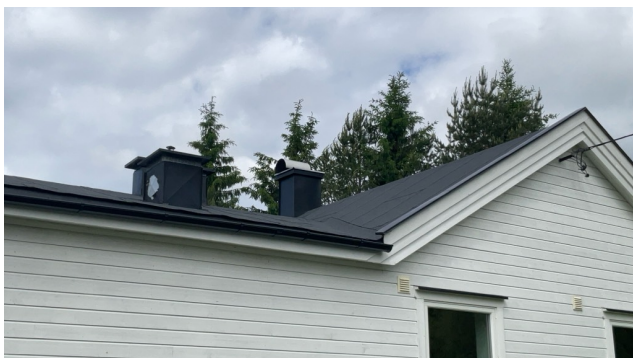
### ! TG 1 Takteking

Taktekkingen er av asfalttakbelegg og dels med papshingel. Taket er besiktiget fra bakkenivå av sikkerhetsmessige hensyn.

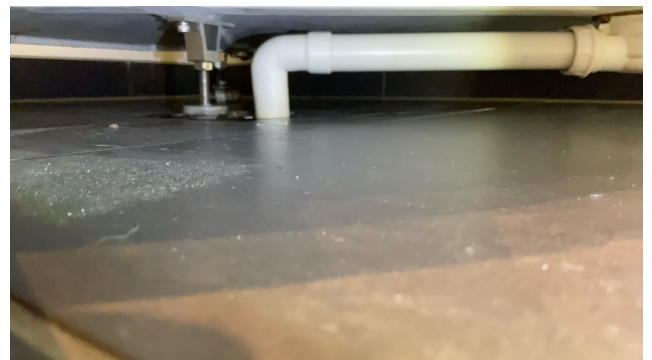
- Til tross for avviket i fall/høydeforskjell til sluk, vil gulvet fortsatt kunne lede vann mot sluket, men med redusert effektivitet. Dette kan potensielt øke risikoen for vannansamling i enkelte områder av badet.

Sluket er under dusjkabinettet.

Dusjkabinettet må flyttes på for inspeksjon og renhold.

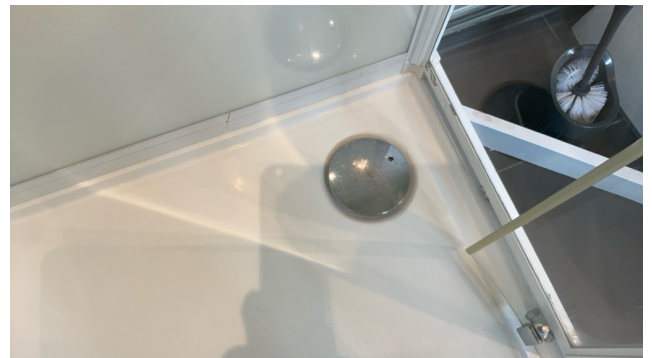
Avløp i dusjkabinett.

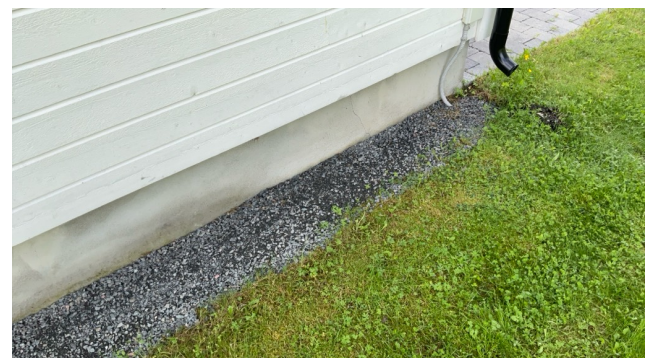
### Fuktsikring og drenering

- Overvåk tilstanden jevnlig. For å få tilstandsgrad 0 eller 1 må dreneringen skiftes ut, men tidspunktet for når dette er nødvendig er vanskelig å si noe om. Bruken av underetg/kjeller vil og være avgjørende.

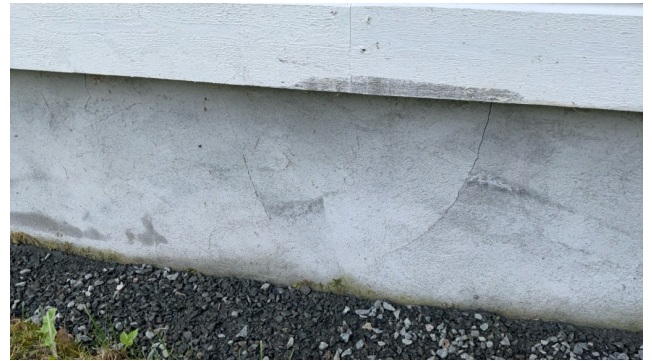
Riss, sannsynligvis i utvendig puss

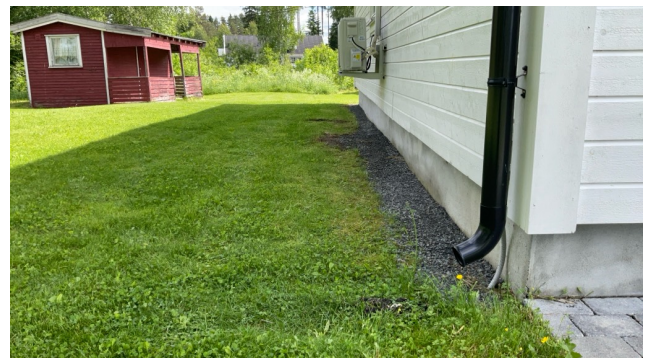
## TC 2 Terrengforhold

Dels flatt/noe fall mot bygningen på en side.

- Det bør foretas terrengjusteringer.
