Tilstandsrapport

Enebolig

Lierengvegen 31, 2836 BIRI

Rapportdato: 04.06.2026

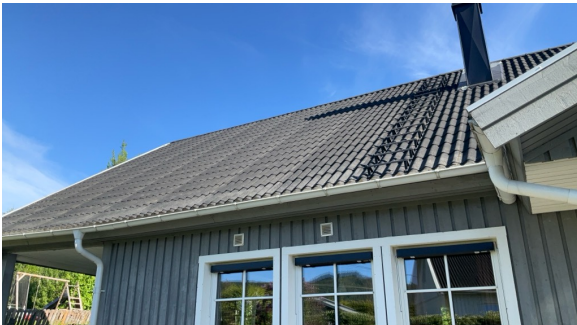
- Kostnadsestimat og TG3 er satt ut fra at det ved byggeår var krav til snøfangere på taket. Dette må monteres for å fjerne TG3 avviket.

Det mangler snøfanger på hele takflatene.

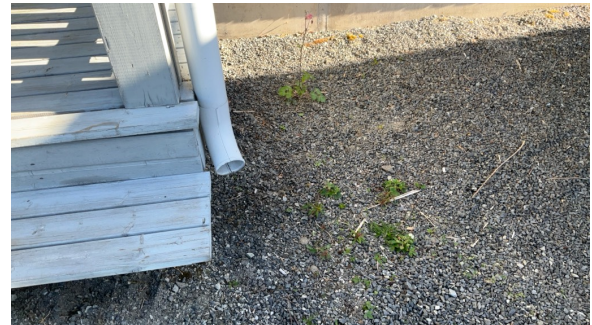
Takvannet ledes ikke vekk fra bygningen.

- Tiltak:
- Takvann som ikke ledes vekk fra bygning påfører konstruksjonene (ringmur, grunnmur, drenering og fuktsikring) unødvendig høy fuktbelastning og skader kan oppstå over tid. Anbefaler at man kobler et 3-4m langt overvannsrør til nedløpet. Røret legges oppå terrenget eller graves ned for å lede vannet vekk fra grunnmuren/bygningen.

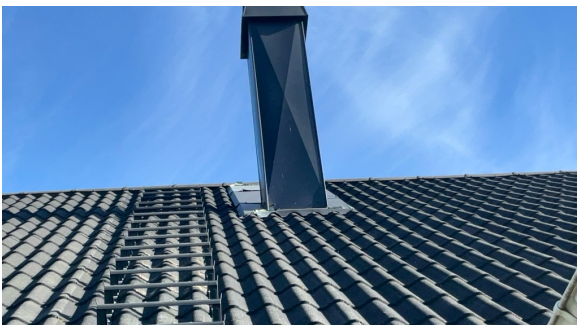
Flassing på beslag.

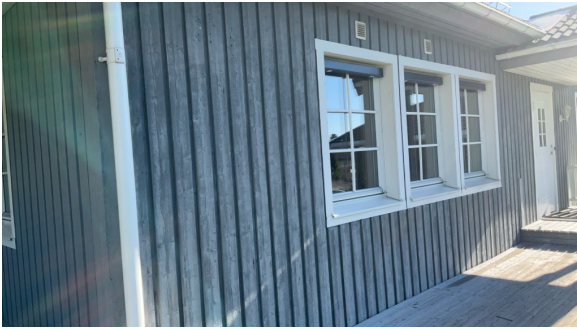
På befaringsdagen var kledning værslitt. Opplyst at dette blir malt før salg.

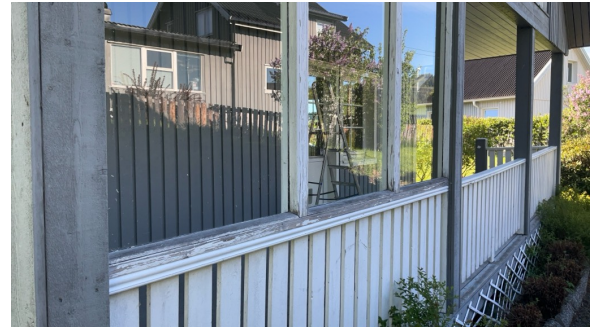
På befaringsdagen var innramming på veranda værslitt. Opplyst at dette blir malt før salg.

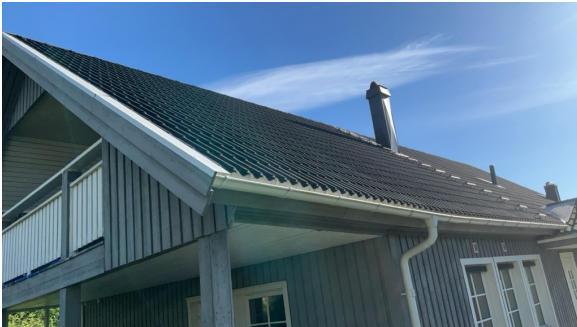
Takkonstruksjon over overbygget terrasse mot vest har skjevheter. Punktet må ses i sammenheng med fundamenter, veranda og takkonstruksjon.

Selgers opplysning: Det er innhentet anbud for å utbedre skjevheter / konstruksjoner. Anbudet er på ca. 210.000 - 300.000,-, avhengig av hva man ønsker å gjøre. Tilbudet favner reparasjon av skade på alle de berørte bygningsdelene. Konferer med selger for mer opplysninger.

- Det må gjennomføres ytterligere undersøkelser.
- Andre tiltak:
 - Skjevheter/svekkelser i konstruksjonen bør kontrolleres av fagmann. Dokumenter om skjevhetene er stabile eller om de utvikler seg. Ved behov kan takkonstruksjonen forsterkes eller avstives bedre. Påregnelig med utbedringer.
 - Denne skrå, isolerte takflaten er å betrakte som en risikokonstruksjon som har høy skadefrekvens. Det er fare for fukt i konstruksjonen, samt ising over tak. Problemet kan være forårsaket av for eksempel feil oppbygning av konstruksjon og manglende lufting m.m.
 - Det er registrert åpninger og glipper der skadedyr kan trenge inn i konstruksjonen. Disse må tettes der åpningene overstiger ca. 6 mm, samtidig som nødvendig ventilasjon av konstruksjonen ivaretas. Det anbefales å sikre slike punkter for å redusere risikoen for inntrengning av skadedyr og påfølgende skader.

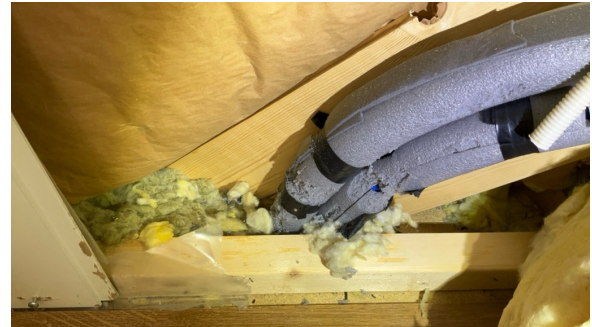
Bak luke ved knevegskott på soverom mot øst er det registrert spor etter skadedyr. Konstruksjoner bak isolasjon er ikke inspisert.

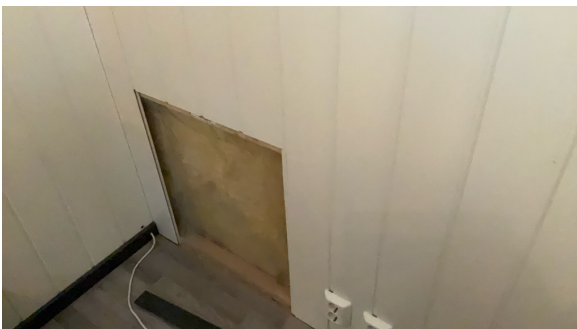
Bak luke ved knevegskott på soverom mot vest er det plastikk. Konstruksjonene er ikke inspisert.

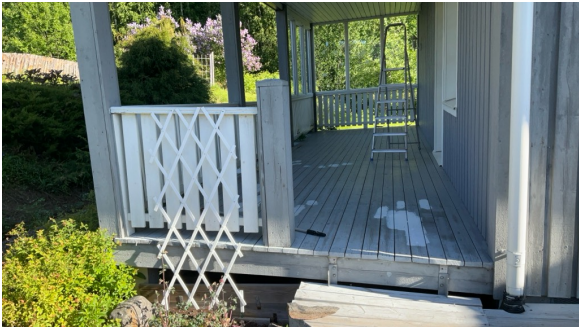
Veranda mot vest har skjelheter. Punktet må ses i sammenheng med fundamenter, veranda og takkonstruksjon.

Selgers opplysning: Det er innhentet anbud for å utbedre skjelheter / konstruksjoner. Anbudet er på ca. 210.000 - 300.000,-, avhengig av hva man ønsker å gjøre. Tilbudet favner reparasjon av skade på alle de berørte bygningsdelene. Konferer med selger for mer opplysninger.

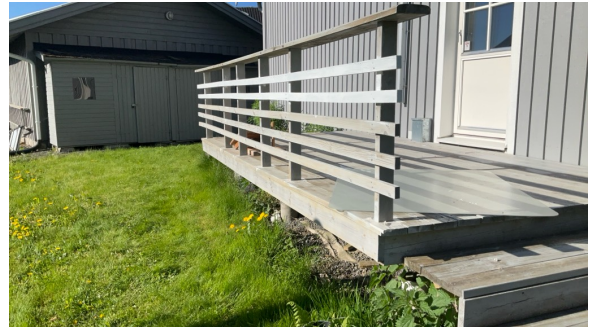
Åpninger i rekkverk er større enn dagens krav.

- Åpninger i rekkverk som er større enn dagens krav kan medføre redusert sikkerhet, særlig for barn. Det foreligger økt risiko for fallulykker og personskader. Det anbefales å utbedre eller supplere rekkverket slik at åpningene tilfredsstiller gjeldende anbefalinger og forskriftskrav.

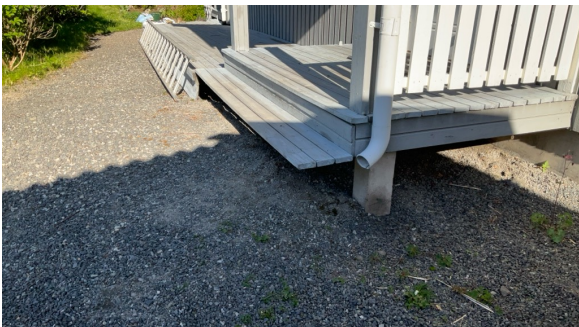
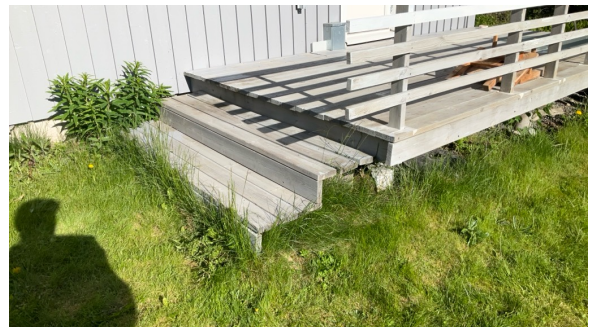
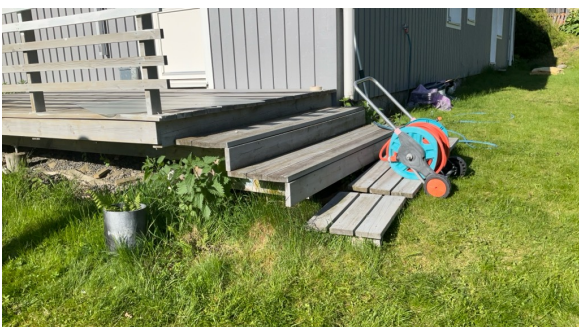
- Det er avvik:
- Forenklet konstruksjon som krever ekstra ettersyn og vedlikehold. Manglende håndverksmessig utførelse på deler av arbeid.

Utvendig trapp har enkel utførelse.

- Tiltak:
- Forenklet / ufagmessig utført konstruksjon kan medføre redusert styrke, brukstid og funksjon. Slike løsninger gir økt risiko for skjelheter, deformasjoner og følgeskader på tilstøtende bygningsdeler. Ved behov bør konstruksjonen bygges om eller forsterkes.

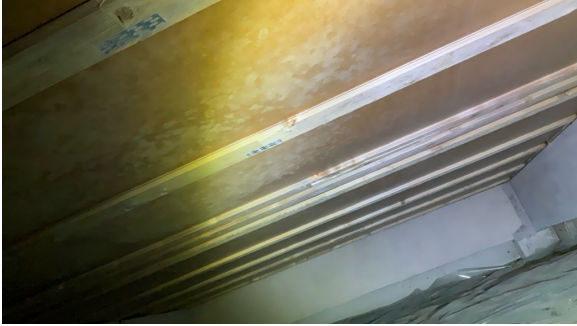
Noe muggsopp registrert oppunder plater mot bjelkelaget.

- Åpninger i konstruksjoner kan føre til at skadedyr etablerer seg, noe som kan skade bygningsmaterialer og medføre reparasjonskostnader. Man må tette glipper/åpninger over 6 mm for å hindre inntrengning. Ved utbedring må lufting av konstruksjonen ivaretas.
- Muggsopp indikerer fuktpåvirkning over tid og kan føre til videre vekst dersom forholdene vedvarer. Dette kan gi skjulte skader på treverk og overflater, redusert materialkvalitet og risiko for luktproblematikk. Det anbefales å avklare årsaken til fuktpåvirkningen og sikre tilfredsstillende ventilasjon og uttørking i kryperommet.

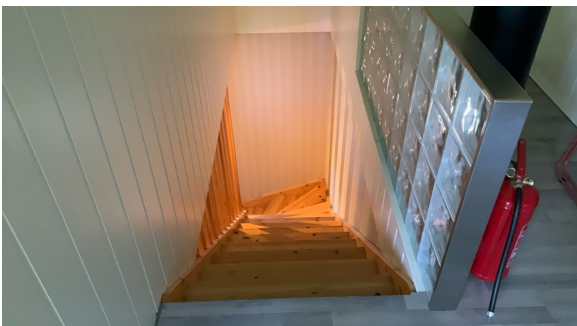
Det mangler håndløper på vegg i trappeløpet.

- Tiltak:
- Manglende håndløper reduserer sikkerheten ved bruk av trappen og øker risikoen for fall, særlig for barn, eldre og personer med nedsatt mobilitet. Det anbefales å montere håndløper på begge sider av trappen i høyde 0,8–0,9 m over trinnforkant. Håndløper bør være kontinuerlig, lett å gripe og føres forbi øverste og nederste trinn med avrundet avslutning.

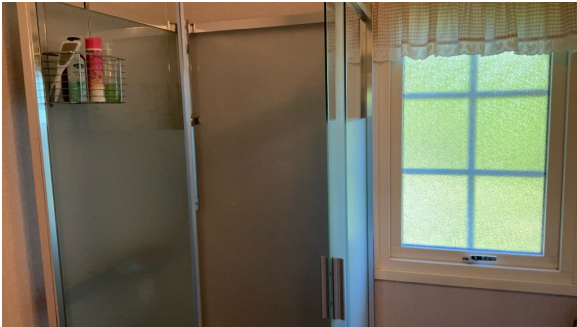
- Det er avvik:
- Vindu er plassert i våtsonen.

Vindu er plassert i våtsonen.

- Tiltak:
- Vindu er beskyttet mot fuktpåkjenning, men plasseringen i våtsone kan føre til vanninntrengning i konstruksjonen.

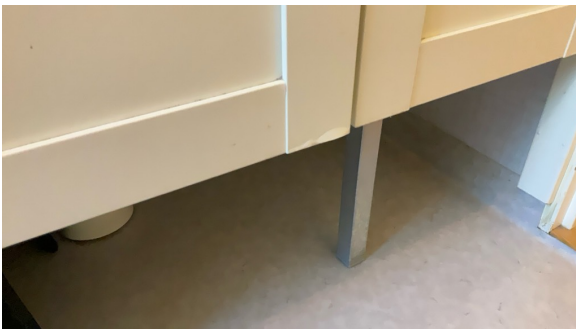
- Det er avvik:
- Det er skade på innredning.

Fuktsvelling på innredning.

- Tiltak:
- Det er ikke behov for strakstiltak til utbedring av innredning. Om kjøper har andre brukskrav eller krav til estetikk er det påregnelig med utskifting.

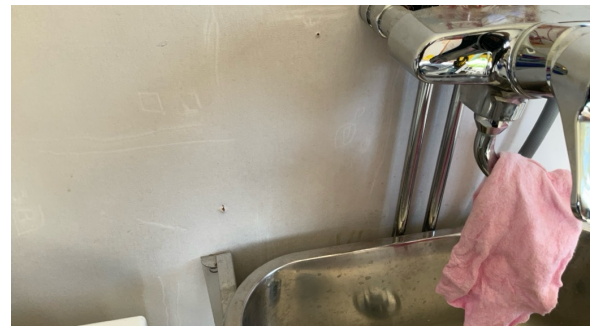
- Utettheter i tapet / membran svekker tettesjiktets funksjon og øker risikoen for fuktinntrengning i konstruksjonen. Dette kan føre til lekkasjer, fuktskader, muggvekst og skjulte skader i vegg- og gulvoppbyggingen. Skadeutvikling kan skje gradvis og være vanskelig å oppdage før omfanget er betydelig. Risikoen er særlig høy i våtsoner der belastningen fra vannsprut og fukt er kontinuerlig.

Utettheter i tapet/ membran ved utslagsvask.

Det anbefales å utbedre membran og tetting for å sikre tilfredsstillende vanntetthet. Arbeidet bør utføres av fagperson med kompetanse på våtrom.

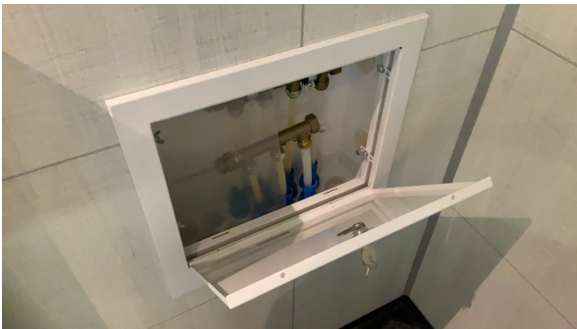
Kurser for rør-i-rør opplegg er ikke merket.

- Tiltak:
- Manglende merking av kurser for rør-i-rør opplegg gjør det vanskelig å identifisere hvilke rør som betjener de ulike tappesteder. Det anbefales merking av kursene til røropplegg.

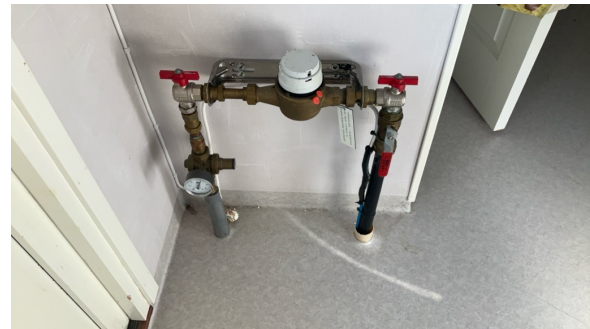
Innvendig hovedstoppekran er plassert i vaskerom.
