# Tilstandsrapport

-   Fritidsbolig
-   Utestue/badstue
-   Tøa 37, 8313 KLEPPSTAD
-   VÅGAN kommune
-   # gnr. 60, bnr. 96

Befaringsdato: 28.05.2026

Rapportdato: 03.06.2026

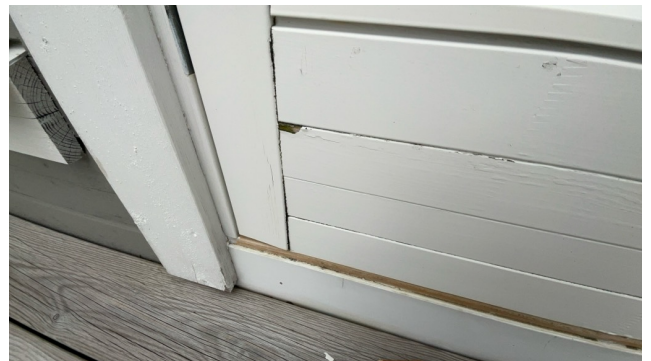
- Karmene i dører er værslitte utvendig og det er sprekker i treverket. Værslitt balkongdør. Påbegynt oppsvulmet i bunn av dørblad.

- Det må foretas lokal utbedring.

Det bør utføres overflatebehandling og lokal utbedring av skader på balkongdøren for å hindre videre oppsvelling og forringelse av treverket. Dersom tiltak ikke iverksettes, øker risikoen for fuktskader, råte og redusert levetid på døren.

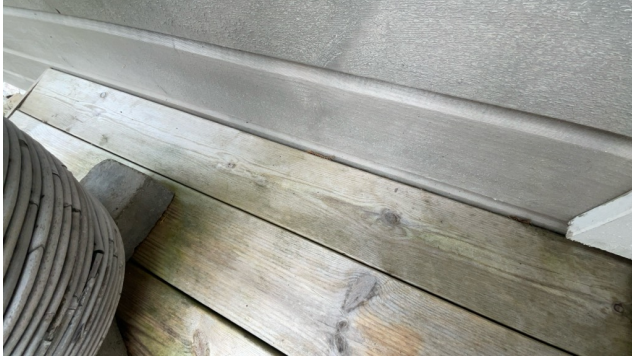
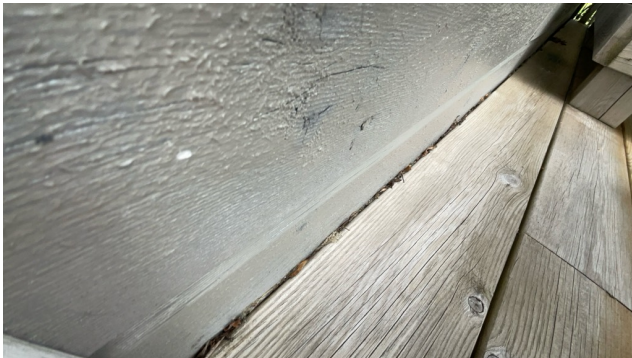
Beslag bør monteres mellom yttervegg og balkong/terrasse for å hindre vanninntrenging og fuktskader i veggkonstruksjonen. Manglende beslag øker risikoen for råte og redusert levetid på både vegg og terrasse.

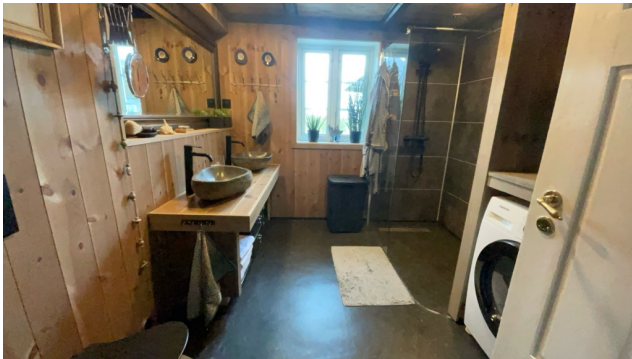
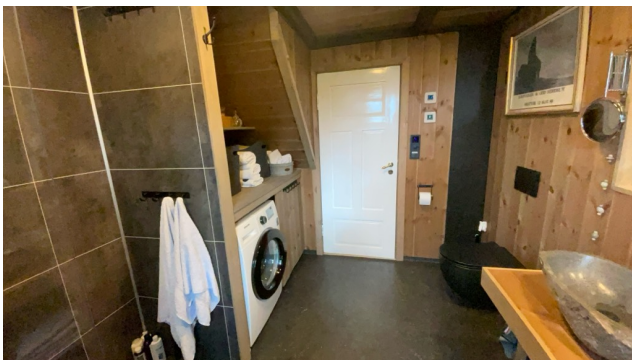
ETASJE > BAD/VASKEROM

## ! TG 2 Overflater vegger og himling

- Det må foretas lokal utbedring.

Det bør legges silikon i underkant av platene for å hindre fuktinntrengning og påfølgende skader på underliggende konstruksjon. Manglende silikon øker risikoen for vannskader og råte.

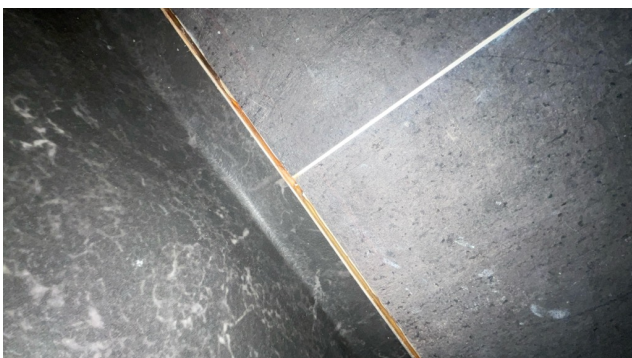
ETASJE > BAD/VASKEROM

## ! TG 2 Overflater Gulv

- Det er påvist andre avvik:

Konsekvensen av mangelfull sveising er økt risiko for vannlekkasje og fuktskader i konstruksjonen.

- Det må foretas tiltak for å lukke avviket.

Det anbefales at arbeidet utføres eller kontrolleres av kvalifisert fagperson.
