KRISTIANSEN  
TAKST AS

## TILSTANDSRAPPORT

Adresse

Stikkillsveien 31

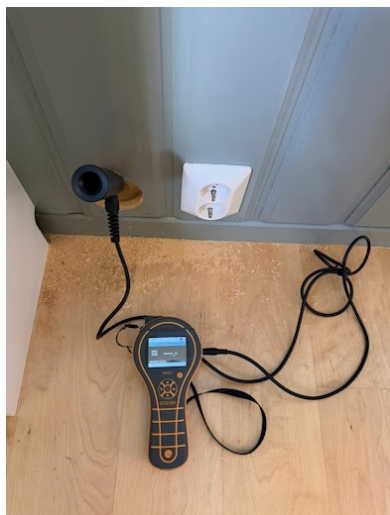
Det er utført søk etter fukt fra tilstøtende rom der dette var mulig. Ingen tegn til forhøyede fuktverdier på baksiden av membran på tilfeldige valgte plasser.

Fuktsøk mot bad

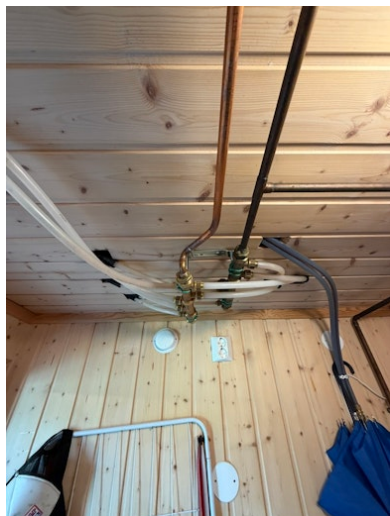
Avvik: Trepanel i våtsone og himling  
Beskrivelse: Trepanel er et uegnet materiale i våtsonen, da det mangler tilstrekkelig vanntetthet og muliggjør fuktinntrengning i bakenforliggende konstruksjoner ved en eventuell lekkasje eller vannsprut over tid.  
Samlestokk for vann: Det montert en samlestokk for rør-i-rør i himling/tak. Vanninstallasjoner i tak øker risikoen for at vann ved lekkasje renner uforstyrret ut i skjulte konstruksjoner. Lekkasjevann skal ledes til et synlig og skadesikkert sted.

Konsekvens: Fare for skjulte fuktskader med påfølgende muggsopp og råte. Fukt kan også føre til at treverket sveller eller sprekker opp.

Samlestokk for rør-i-rør

Tiltak: Panelet må fjernes og erstattes med et godkjent, vanntett sjikt (membran og fliser, baderomspanel, eller våtromsbelegg) tilpasset våtsoner. Samlestokken og tilhørende rørføringer bør flyttes til et veggskap med drenering og vanntett bunn i rom uten våtromskrav, eller i det minste plasseres i en lukket boks med lekkasjevarsler og inspeksjonsmulighet.

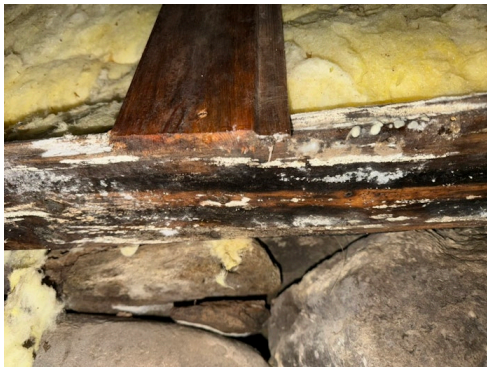
Høy luftfuktighet sammen med temperatur skaper kondensering er en fare for konstruksjonen og det vil oppstå mugg og råte. Det ble observert mugg på befaringsdagen

Mugg i konstruksjonen

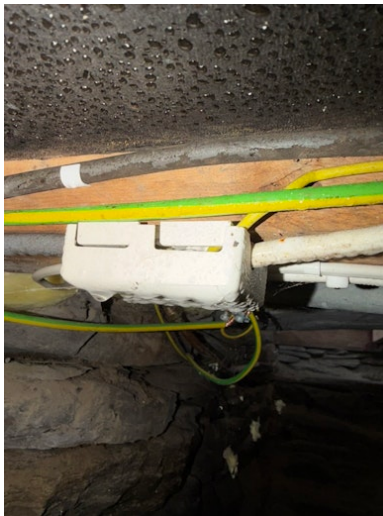
Kondensering på det elektriske anlegget
