Abovegen 57, 7660 VUKU

Befaringsdato: 28.05.2026

Rapportdato: 02.06.2026

FRITIDSBOLIG

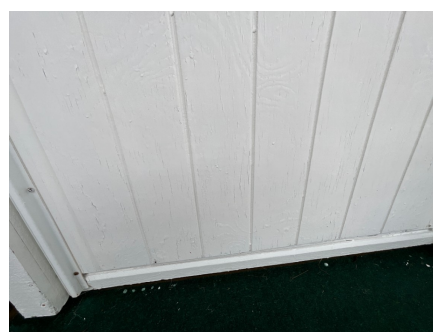
- Karmene i dører er værslitte utvendig og det er sprekker i trevirket.

Det registre fuktskadet trevirke på balkongdøren.

- Det må foretas lokal utbedring.

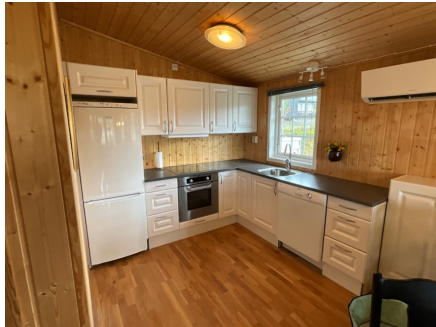
1. ETASJE > KJØKKEN

Kjøkkenet har innredning med profilerte fronter. Benkeplaten er av laminat.
Det er intrigerte platetopp og stekeovn. Avsatt plass for kjøleskap og oppvaskmaskin,
Det registres at beskyttelsen på enden av benkeplaten har en skade og at sammenføyningen av benkeplaten er noe mangelfull.

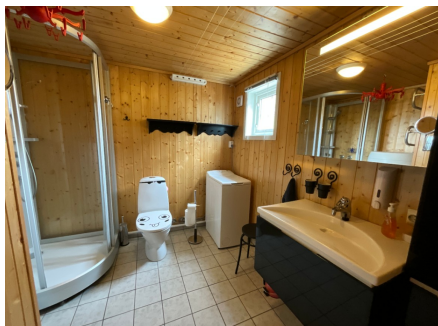
TG 2 Vannledninger

Det registreres manglede tettemuffe på rør i rør i kjøkkenskapet, ved eventuell lekkasje vil ikke lekkasjevann føres tilbake til rørskap.

På badet er tilførselen til servanten endret, tilførselen fra rørskapet er blendet av og tilførselen er lagt i åpen rør internt på badet. Dette skyldes frost i rør i følge eier.
