Holtet 8 B, 2407 ELVERUM

Boligtype:	Vertikaldelt tomannsbolig
Byggeår:	1995
Andelsleilighet BRA:	80 m ²
Andelsleilighet BRA-i:	74 m ²
Sum alle bygg BRA:	97 m ²
Sum alle bygg BRA-i:	74 m ²
Rapportdato:	9.6.2026 (Gyldig til 9.6.2027)

6. Hovedrapport

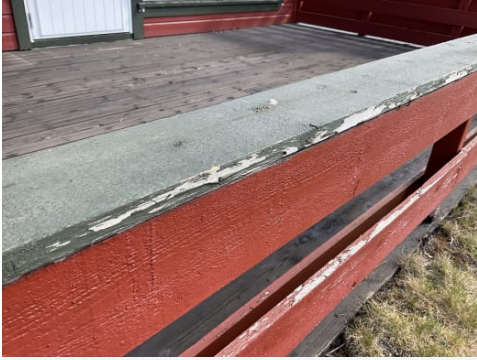
Malingavflassing og slitte overflater

Gulv ved terrasse og plattinger utført med 21 mm terrassebord på c 60 cm bjelkelag anses underdimensjonert. Utbedringer anbefales hvor fundamentering med bjelkelag ligger nært terreng terreng og utsatt for fuktskader, anbefalt min 15 cm til terreng. Overflater med noe malingavflassing, svartesopp og lokal slitasje. Noe vedlikehold med skraping, vasking og påføring av ny overflatebehandling av rekkverk bør påregnes. Markisen er ikke funksjonstestet. Forøvrig ingen påviste feil eller mangler av vesentlig betydning. Tilstand grunnet elde og påviste forhold.

- Noe vedlikehold, utskiftninger og påkostninger må påregnes grunnet elde og slitasje.
- Utbedringer med fuktsikring mot terreng bør påregnes.

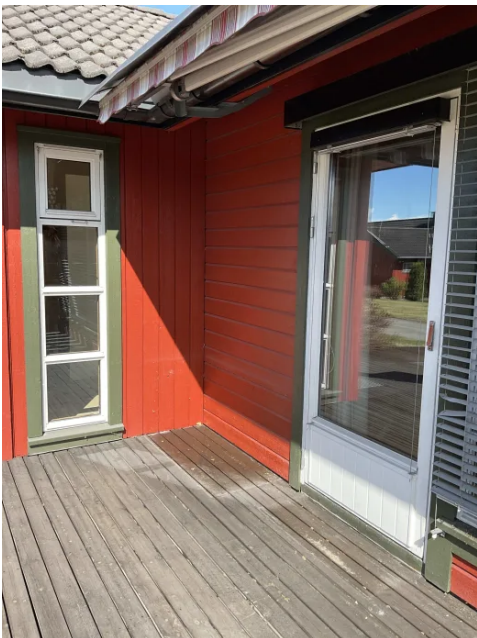
Malt terrassedør med isolerglass

Materialet i vinduenes tettelister eldes, og blir sprøtt over tid, slik at tettefunksjonen reduseres. Tettelister bør kontrolleres og etter hvert byttes ut. Med tanke på oppnådd alder på vinduer så er punktering av glass i tiden som kommer påregnelig. Innvendig ramtre ved vinduer med generelt omfang av svartesopp, avflassing og fuktskjolder, forholdet settes i sammenheng med mangelfull ventilasjon og manglende vedlikehold over tid. Dørvidere med noe slark, påvist omfang vurderes som normalt alder tatt i betraktning og enkelte justeringer bør påregnes. Installasjoner med normale åpne- og lukkemekanismer, karmmer og tilstøtende listverk med noe avflassing og lokal slitasje. Ved evt punktering av isolerglass eller det skulle være behov for utskifting av vinduer, ytterdør og terrassedører er dette borretsslagets ansvarsområde. Rekvirent opplyser i egenerklæringen at utvendig elektrisk persienne på stue går ikke helt opp samt at markise tar borti beslag ved bruk. Utbedringer må påregnes. Vedlikehold er påregnelig grunnet elde og påviste forhold. I følge Byggforsk byggdetaljblad er middels levetid for dører og vinduer normalt ca 40 år. Tilstand grunnet elde og påviste forhold.

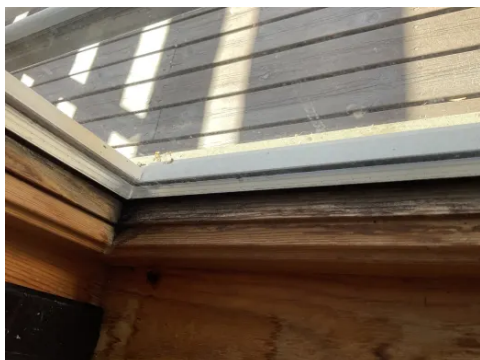
Innvendig ramtre med tegn etter mangelfull ventilasjon

Det er manglende tilluftspalte ved dører slik at ventileringen av boenheten ikke fungerer som tiltenkt. Slitasje ved innvendig rammer på vinduer med malingavflassing, svertesopp og fukt skjolder, forholdet settes i sammenheng med noe mangelfull ventilasjon. Tilstand grunnet påviste forhold.

-Luftspalte ved dører bør etableres for optimal ventilering.

-Klaffventiler på yttervegg anbefales etablert hvor dette mangler.

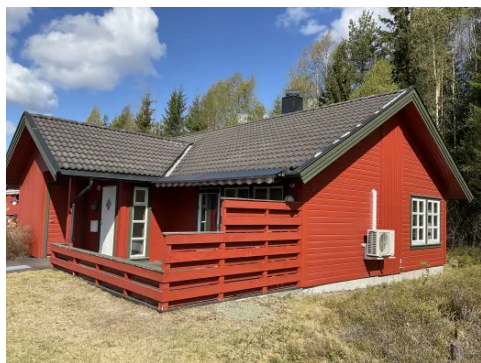
Utvendige fasader med preg av vedlikehold

Kledningsbord fra byggeåret med generelt liten slitasje, fasader med preg av vedlikehold. Kledningen fremstår med etablert lufting, lufting av fasader vurderes som tilfredsstillende. Det er foretatt stikkprøvekontroller av musetetting og lufting bak kledning der dette er mulig. Der dette er undersøkt ble det ikke registrert tegn til avvik. Ingen påviste feil eller mangler av vesentlig betydning. I følge Byggforsk byggdetaljblad bør trekledninger overflatebehandles i intervaller på fra 6 til 12 år. Ingen påviste feil eller mangler av vesentlig betydning.

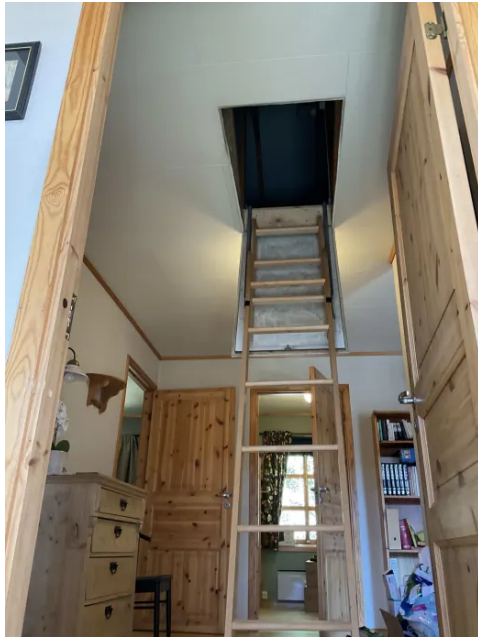
Adkomst til kaldtloftet via himlingsluke i gang

Takkonstruksjonen er vurdert inne på kaldtloftet og fra innvendige himlingsoverflater. Himlingsluke fremstår noe utett, det anbefales å ettermontere ny himlingsluke for å begrense varmetap. Tegn til mus og vepseaktivitet inne på kaldtloft, ukjent omfang. Ingen tegn ved innvendige overflater etter tidligere fukt- og vannskader som kan settes i sammenheng med kondensproblematikk ved takkonstruksjonen.

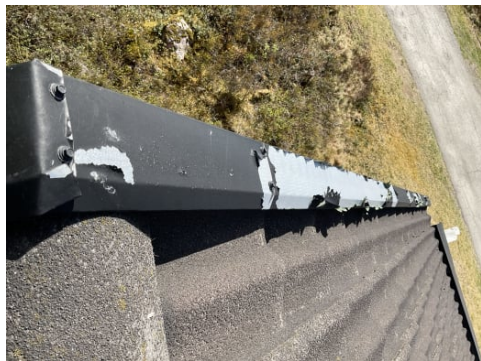
Isbordbeslag med avflassing og slipp i foliering

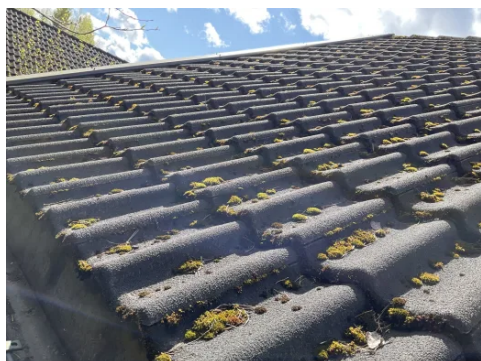
Takflater med mosedannelse

Kontrollen er utført oppe på tak. Det registreres stedvis noe mose på taket som anbefales fjernet som et vedlikeholdstiltak. Enkelte taksteiner med brekkasjeskader, lokale utskiftninger og utbedringer må påregnes. Isbordbeslag og gradrennebeslag med avflassing og slipp i foliering. Ingen tegn til lekkasjer eller skader ved innvendige himlingsoverflater. I følge Byggforsk bygghandboken er middels levetid for tekking med betongtakstein ca 50 år. Tilstand grunnet elde og påviste forhold.

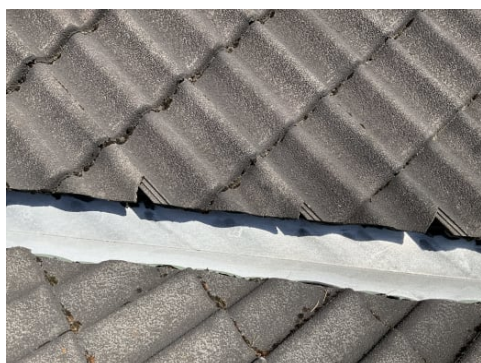
Flere steiner med brekkasjeskader

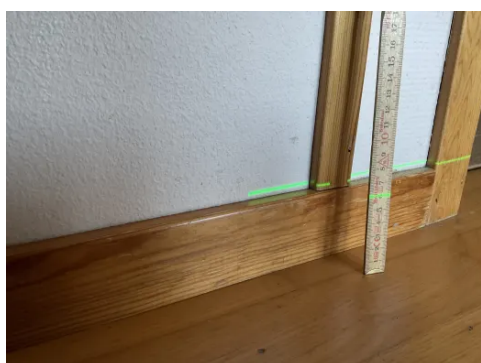
Målt avvik på 6 mm i stue

Med bruk av nivelleringslaser ble det registrert et avvik på 6 mm i stue innenfor en lengde på 2 meter. Påvist forhold vurderes som normalt. Ingen påviste indikasjoner ved gulvoverflater som tilsier fuktskader.

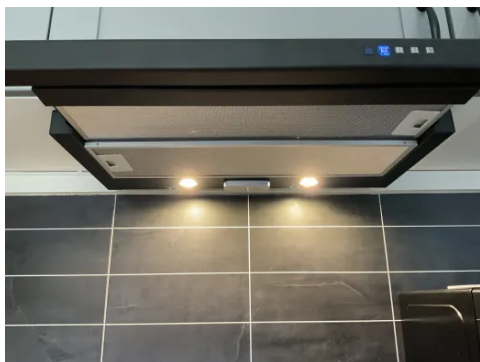
Mekanisk avtrekk over koketopp, komfyrvakt er montert

Funksjonstestet ventilator, påvist noe driftstøy.
Forventet brukstid for kjøkken ventilator er 10-15 år, dette forutsetter jevnlig vedlikehold.
Tilstand grunnet påviste forhold.

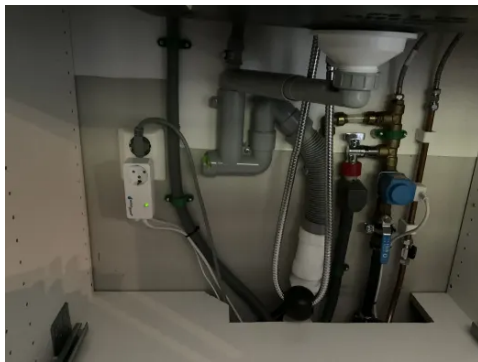
Synlige innvendige avløpsrør i PVC-plast

Staking kan utføres via sluk eller andre installasjoner med avløp. Avløpsrør fra byggeår har nådd en høy alder og gir økt risiko for skader i tiden som kommer. Lufting av kloakk over tak er ikke påvist. Det er foretatt en test med nedspyling i klosett samtidig med sjekk av vannstand i sluk og hvor ingen endring registreres. Lufting av kloakk vurderes med bakgrunn i dette å være ivaretatt. Besikningen og vurderinger er avgrenset til innvendig installasjoner, utvendig avløpsanlegg er borrettslaget ansvarsområde og er ikke vurdert. Ingen tegn til eller opplysninger om tidligere frostproblematikk. Ingen opplysninger om problemer med avløpssystemet. I følge Byggforsk byggdetaljblad ligger generell levetid på avløp på 50 år.

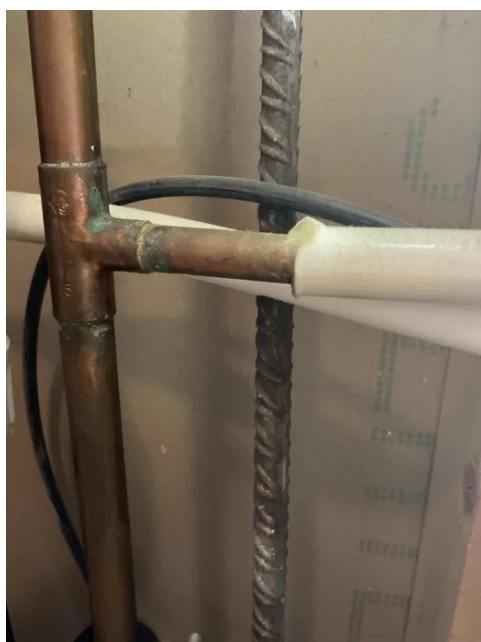
Påvist noe irring

Påvist noe irring, ingen påviste lekkasjer. Stoppekran og rørfordelere plassert i delevegg mellom baderom og gang med adkomst via veggluke i gang. Vannførende installasjoner og hovedstoppekransen med manglende avrenning for evt lekkasjevann, lekkasjevakt bør ettermonteres som ivaretar lekkasje som evt kan oppstå. Hovedstoppekransen med synlig merking. Vannrør er fra byggeåret, og har nådd en alder hvor det vil være økt risiko for lekkasjer. Ingen opplysninger om frostproblematikk eller feil/mangler ved vannførende installasjoner. Besikning og vurderinger er avgrenset til overnevnte bolig, og kontrollen stopper ved veggjennomføringer og innvendige installasjoner. Utvendige stikkledninger på kommunalt nett er underlagt borrettslaget ansvarsområde. I følge Byggforsk byggdetaljblad ligger generell levetid på kobbervannrør fra 25 til 50 år.

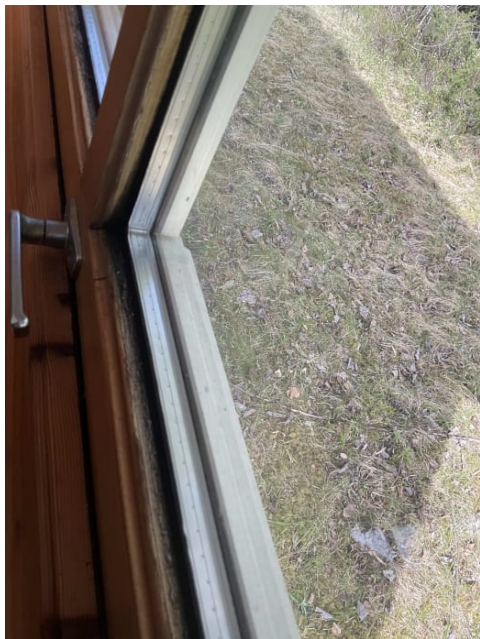
Bolig med noe mangelfull ventilasjon

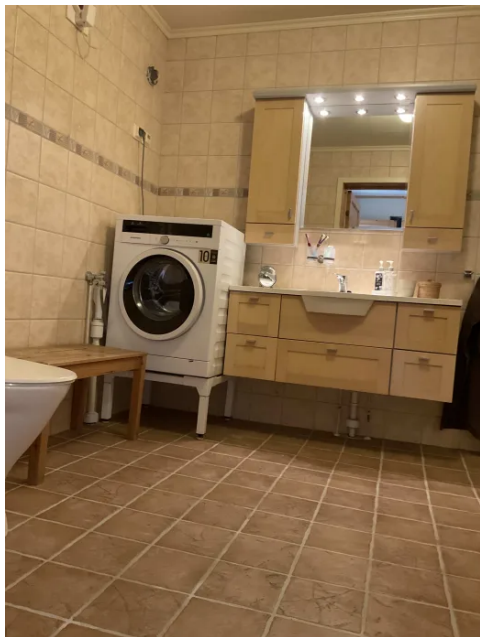
Baderom opplyst fra 2007

Fallforhold til sluk, og høydeforskjell mellom topp sluk og topp membran ved dør, er tilfredsstillende. Baderommet fremstår med liten bruksslitasje alder tatt i betraktning. For å øke levetiden bør det på sikt derfor vurderes å installere dusjkabinett for å begrense overflater for belastning med fritt vann. Ingen påviste tegn til fuktproblematikk ved tilstøtende bygningsmasse som kan settes i sammenheng med rommets funksjoner. Tilstand grunnet elde.

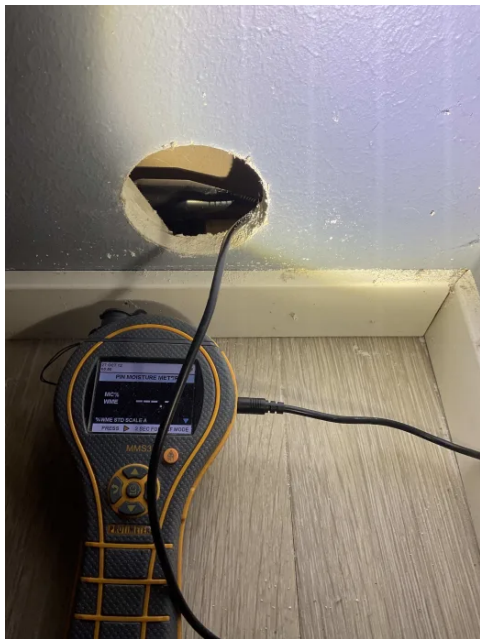
Fuktsøk med hulltaking, ingen unormale verdier

Det er foretatt hulltaking med 73 mm hullbor fra tilstøtende soverom. Ingen tegn til fuktproblematikk ved badetrommet eller tilstøtende bygningsmasse som kan settes i sammenheng med rommets funksjoner. Målingene som er gjort er å betrakte som stikkprøver og sier bare noe om tilstanden i nærheten til området der målingen er utført. Derfor tas det spesifikt forbehold om at det kan være en skjulte skader i andre deler av rommet.

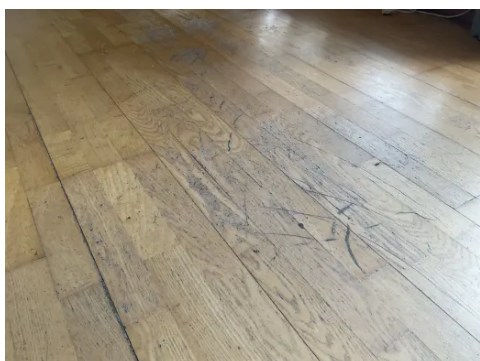
Innvendige overflater og overflatebehandlinger hovedsakelig fra opprinnelig byggeår. Laminatgulv med noe kort leggeavstand mellom endeskjøter og fremstår å være etablert på egeninnsats med noe varierende håndverksmessig å ikke iht produsentens leggarvisninger. Parkettgulv fra opprinnelig byggeår med generell slitasje. Lokalt noe gjenstående arbeid ved overganger/avslutninger, påkostninger med ferdigstilling må påregnes. Modifiseringer og påkostninger bør påregnes grunnet elde og påviste forhold. Tilstand grunnet elde og påviste forhold.

Parkettgulv med slitte overflater
