# Tilstandsrapport

Enebolig

Karlsøyveien 50, 1747 SKJEBERG

Rapportdato: 08.06.2026

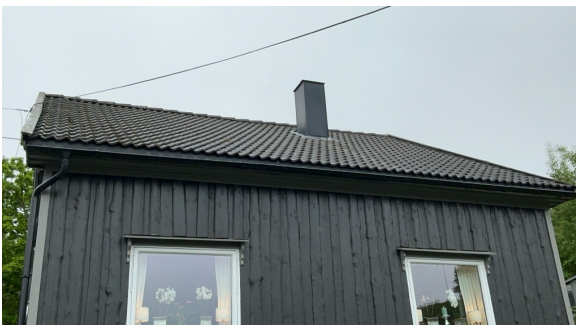
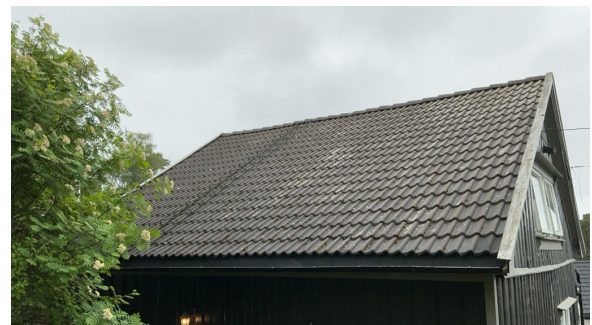
Taktekkingen er av betongtakstein. Taket er besiktiget fra bakkenivå pga. HMS. Siden taket (takkonstruksjon, taktekking og skorstein) kun er observert fra bakkenivå, er vurderingen begrenset av dette. Det er ikke sikkerhetsmessig forsvarlig å bevege seg ut på taket eller observere fra stige. Selv om det ikke er avdekket skader under befaringen, betyr ikke dette at det ikke foreligger skader som en besiktigelse på taket kan avdekke. Vær oppmerksom på denne risikoen. En undersøkelse av taket kan utføres av en fagperson under tilstrekkelige sikkerhetsforhold.

#### Vurdering av avvik:

- Lokal utbedring må utføres.

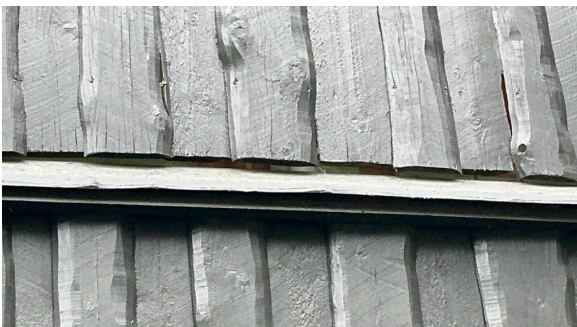
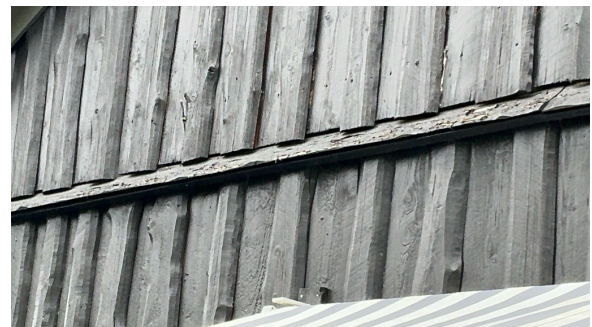
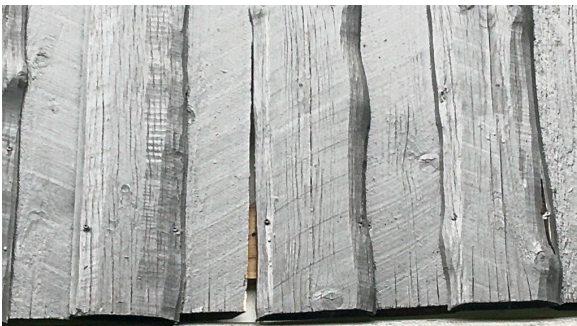
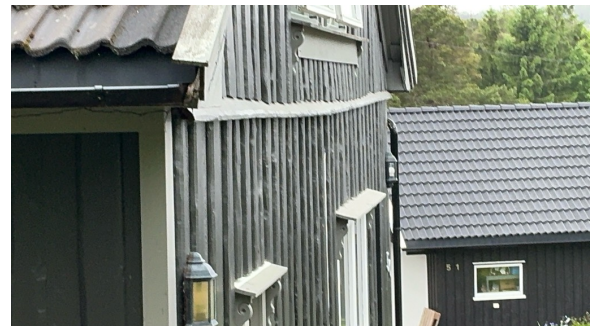
Det er registrert mangelfull lufting bak kledning, herunder manglende stående sløyfer bak liggende lekter. Videre er det ikke etablert beslag ved belte, og teiping av vindspærre fremstår som mangelfullt utført. Det er observert åpninger i kledningen og noe skjevheter i konstruksjonen. Det opplyses også om trekk fra enkelte eldre vinduer.

Mangelfull lufting og utførelse kan medføre økt risiko for fuktoppbygning, råteskader og redusert levetid på kledningen. Manglende beslag og utilstrekkelig tetting kan føre til vanninntrengning. Trekk fra vinduer gir redusert innekomfort og varmetap.

Skjevheter.

Med bakgrunn i flere registrerte avvik knyttet til utførelse, lufting, tetting og beslag, anbefales det å vurdere en mer helhetlig utbedring av ytterveggskonstruksjonen. Kle om vegger med korrekt oppbygning (luftet kledning, vindspærre, beslag og detaljer) vil være en mer varig løsning enn punktvis utbedringer.

Dette vil bidra til bedre fuktsikring, redusert risiko for fremtidige skader og forbedret energieffektivitet.

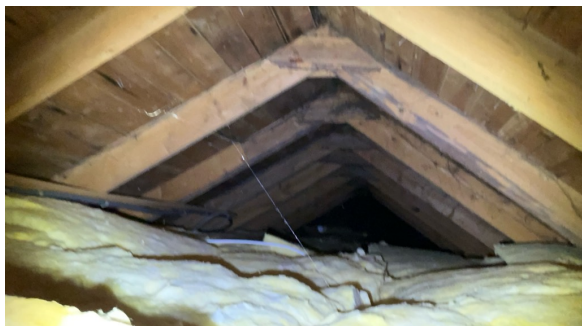
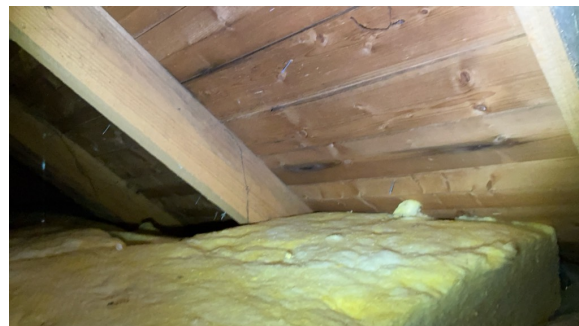
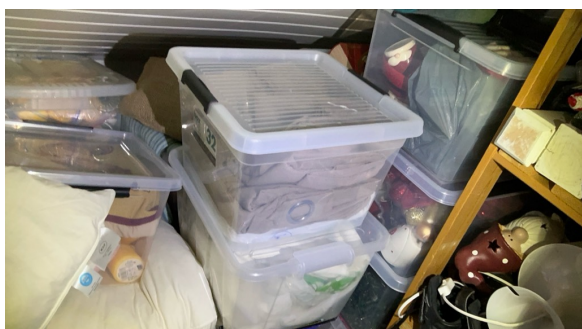
### Vurdering av avvik:

Kneloft var fulle av lagrede gjenstander.

- Lufting/ventilering bør forbedres.

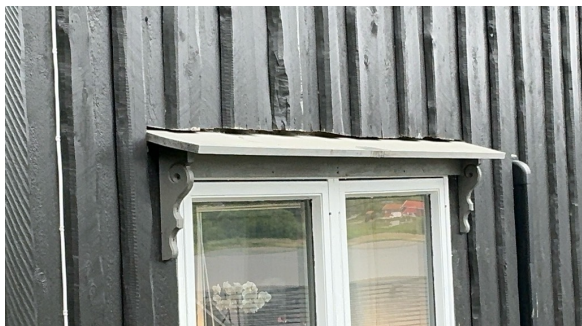
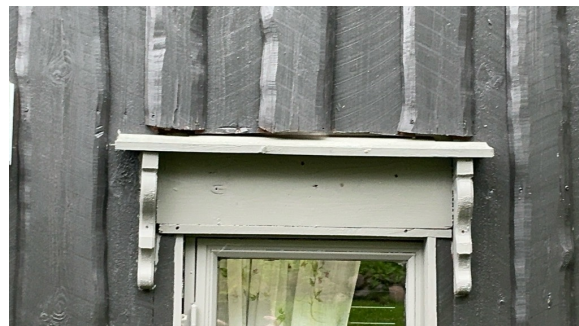
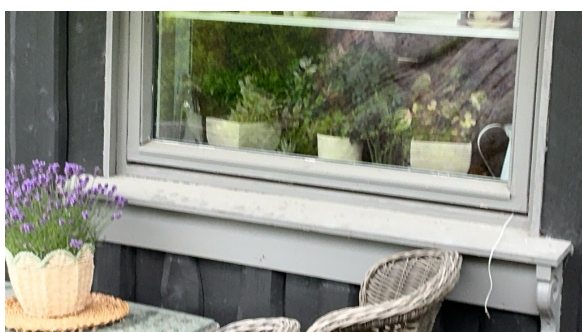
## TG 2 Vinduer

- Det er påvist avvik rundt innsetningsdetaljer.

Det er ikke montert vannbrettbeslag på vinduer, noe som øker risikoen for fuktinntrengning i veggen.

- Det bør gjøres tiltak for å lukke avviket.

Under og over vinduer bør det monteres et beslag eller en plate som beskytter veggen nedenfor mot vanninntrengning. Hvis vinduet ligger utsatt til for slagregn, er det helt nødvendig å montere sålbenkbeslag.

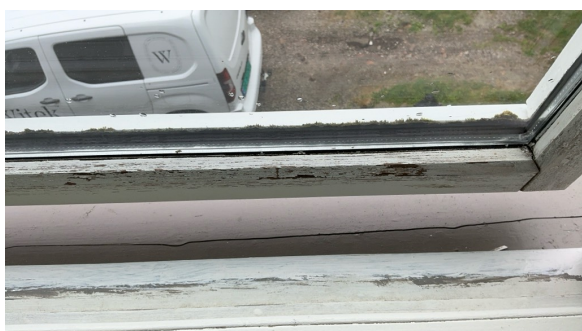
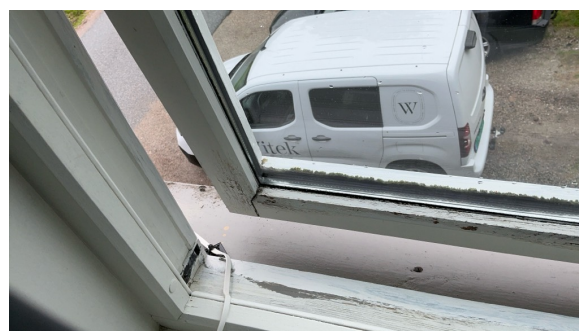
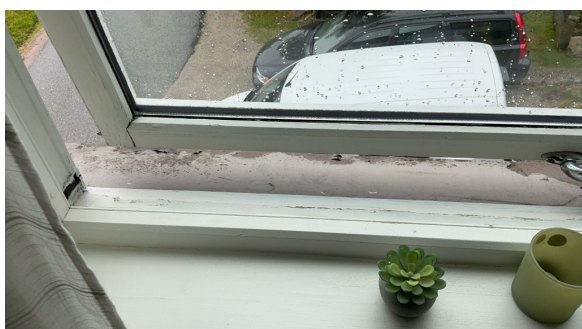
## TG.2 Vinduer - 2 mot nord

- Karmene i vinduer er slitte og det er sprekker i trevirket.

Mangelfullt med beslag.

Det må påregnes at vinduer må skiftes ut.

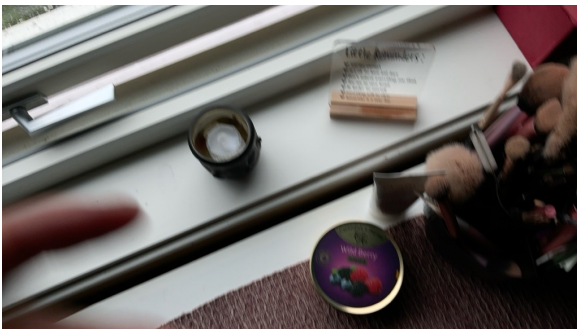
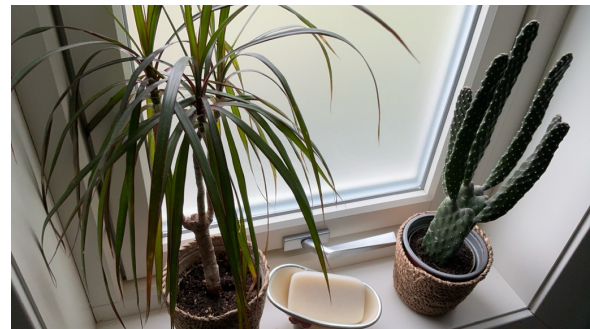
## TG 2 Nyere vinduer

- Det er påvist avvik rundt innsettingsdetaljer.

- Det bør gjøres tiltak for å lukke avviket.

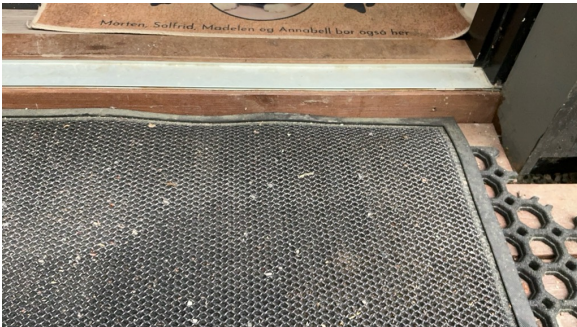
Mangler beslag.

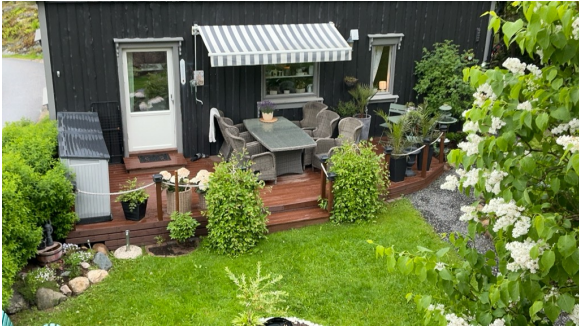
### Vurdering av avvik:

- Lokal utbedring må utføres.

Det anbefales å kontrollere underliggende konstruksjon og fundamentering. Ved behov bør terrassen rettes opp.

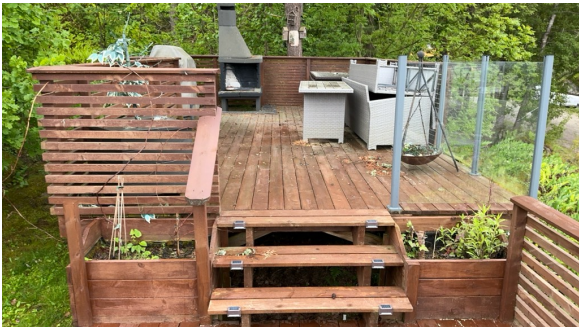
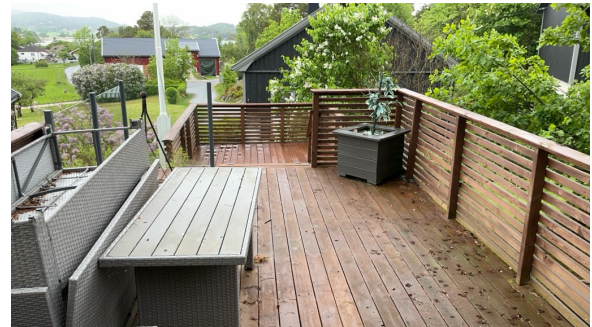
## TG 2 Balkonger, terrasser og rom under balkonger - 2

### Vurdering av avvik:

- Lokal utbedring må utføres.

Det anbefales å kontrollere underliggende konstruksjon og fundamentering. Ved behov bør terrassen rettes opp.

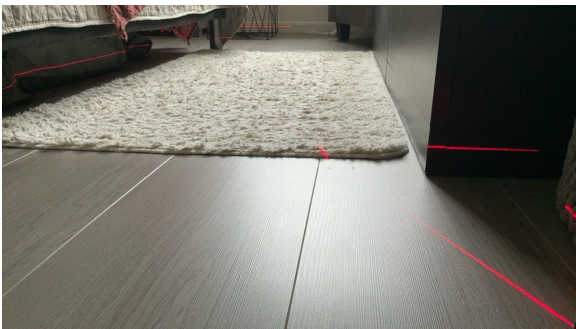
- Det er målt høydeforskjell på mellom 15-30 mm gjennom hele rommet. Tilstandsgrad 2 gis med bakgrunn i standardens krav til godkjente måleavvik.
- Målt høydeforskjell på over 20 mm innenfor en lengde på 2 meter. Tilstandsgrad 3 gis med bakgrunn i standardens krav til godkjente måleavvik.

Skjevheter i gulv kan medføre redusert brukskomfort og estetisk forringelse. Skjevhetene kan også indikere setninger, aldring eller deformasjoner i underliggende konstruksjoner, og kan over tid føre til økt belastning på gulv, inventar og innredning.

**Kostnadsestimat: 20 000 - 100 000**

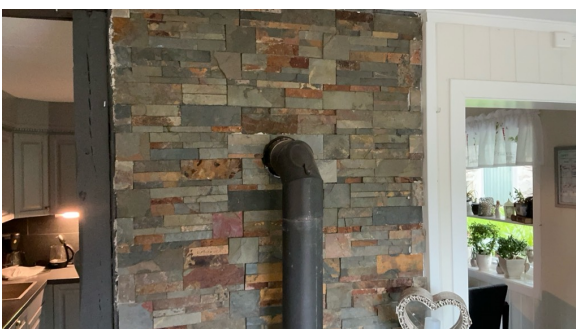
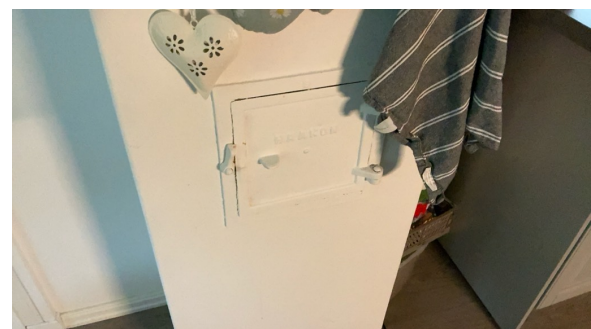
## TG 3 Pipe og ildsted

### Vurdering av avvik:

Avvik fra forskriftskrav, men ingen direkte registrerte skader eller symptomer på funksjonssvikt.

**Kostnadsestimat: Under 20 000**

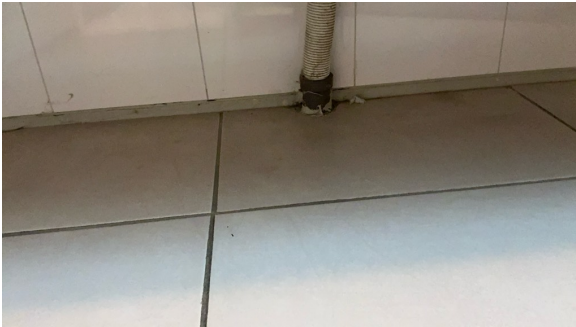
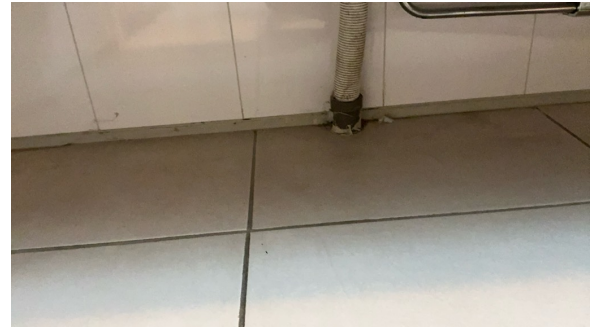
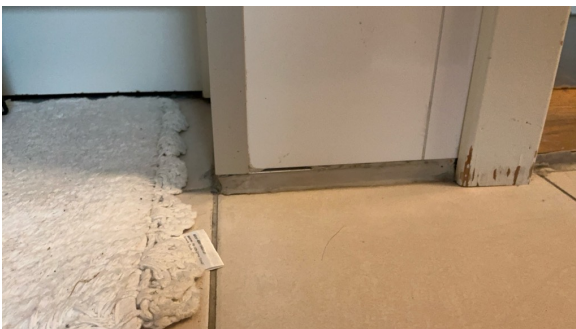
### Vurdering av avvik:

- Dersom våtromsplatene ikke er montert fagmessig, kan dette medføre utettheter som øker risikoen for fuktinntrengning bak platene. Over tid kan dette føre til oppfukning av tilstøtende konstruksjoner, noe som kan resultere i råteskader, muggvekst og eventuelle lekkasjer.

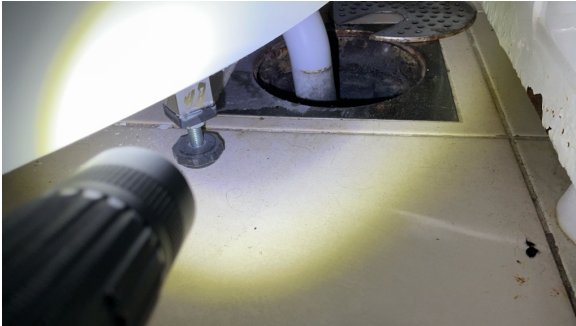
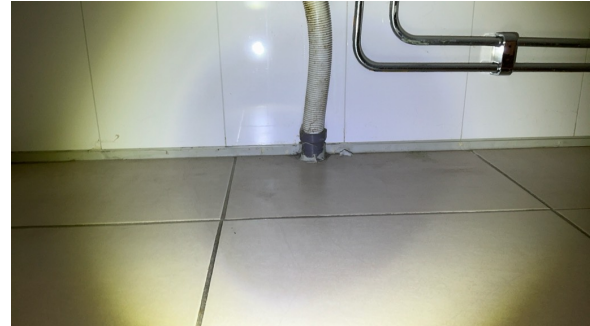
### TG.2 Overflater Gulv

- Det er påvist at høydeforskjell fra topp slukrist til gulv/synlig topp membran ved dørterskel er mindre enn 25 mm.
- Det er påvist at noen fliser har bom (hulrom under).
- Det er påvist avvik i fallforhold til sluk i forhold til krav i forskrift på byggetidspunktet.

• Til tross for avviket i fall/høydeforskjell til sluk, vil gulvet fortsatt kunne lede vann mot sluket, men med redusert effektivitet. Dette kan potensielt øke risikoen for vannansamling i enkelte områder av badet.

Det blir brukt dusjkabinett i dag, slik at det ikke er direkte vannpåkjenning på vegger og gulv. For å lukke TG 2 avvik må fall/høydeforhold utbedres.

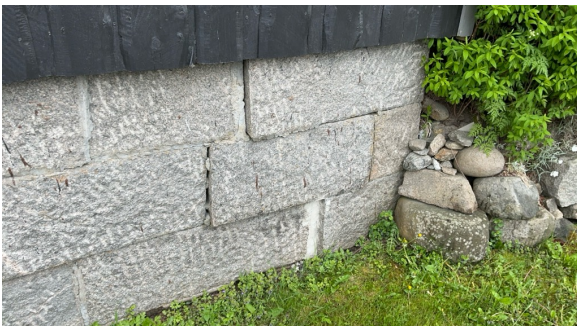
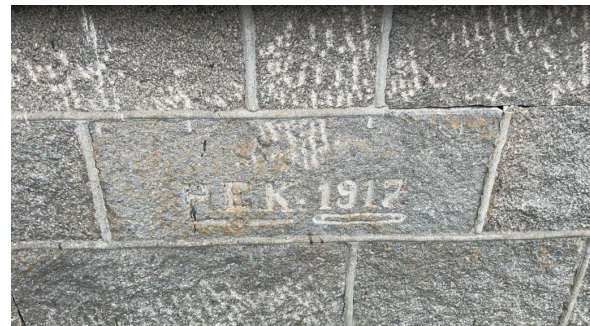
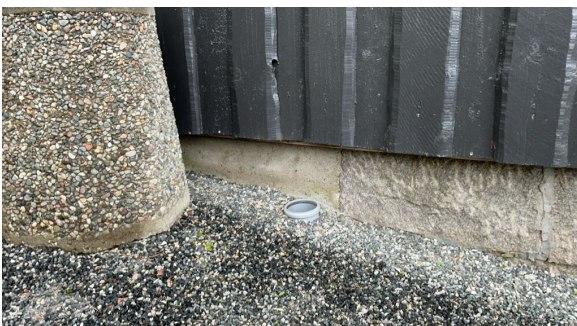
## TG 1U Fuktsikring og drenering

Det er registrert noe ujevnheter og mindre åpninger i fuger i natursteinsmuren, noe som er vanlig for konstruksjonstype og alder. Det er ikke registrert tegn til vesentlige konstruktive skader på befaringdagen.

Det anbefales jevnlig kontroll av mur og fuger, samt utbedring av åpninger ved behov. Det bør også vurderes tiltak for forbedret drenering og fuktsikring dersom det oppstår symptomer på fukt.

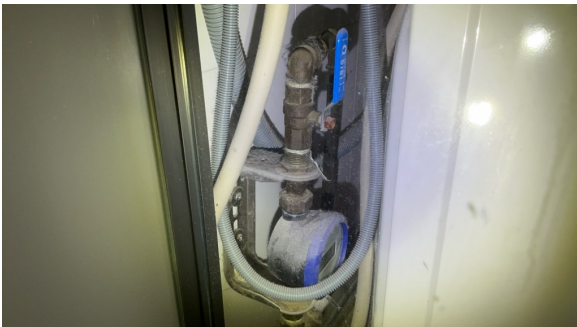
Usikkerhet rundt alder og utførelse på deler av vannforsyningen gir økt risiko for skjulte feil, lekkasjer og fremtidig vedlikeholdsbehov.

Det anbefales å være oppmerksom på vannledningenes tilstand, og vurdere nærmere kontroll eller utskifting ved tegn til svikt eller i forbindelse med fremtidige oppgraderinger.
