# TILSTANDSRAPPORT

Fritidsbolig

Pantslåttveien 150  
7375 RØROS  
5025/132/1028/0/0/0

07.09.2026

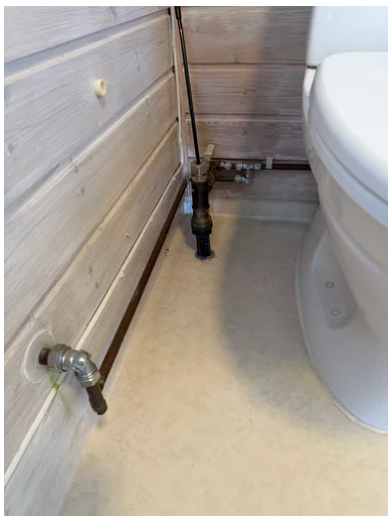
Tetting rundt rørgjennomføring til vanninntak er ikke i henhold til krav.

Vanninntak.

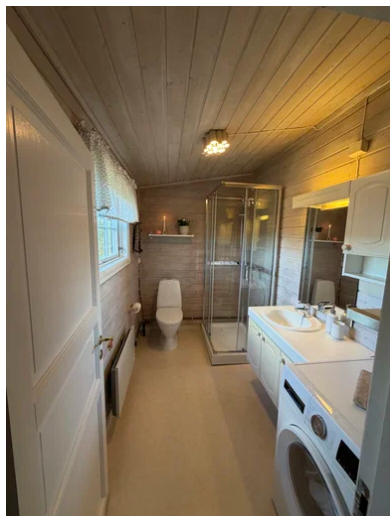
Høy alder (fra 1994) gir nedsatt restlevetid for tettesjiktet. Sprukket fuge ved rørgjennomføring i gulv gir økt risiko for fuktinntrengning. Dusjkabinett reduserer direkte vannbelastning.

Bad.

En sprukket fuge ved rørgjennomføring i gulv utgjør et svakt punkt hvor vann kan trenge ned i konstruksjonen. Et utilgjengelig sluk hindrer nødvendig renhold og vedlikehold, noe som øker risikoen for tette rør eller uoppdagede lekkasjer.

Sanitærutstyret i rommet fungerer som forutsett og har ingen påviste avvik. Tilstandsgrad 3 er utelukkende satt på grunn av manglende eller utilstrekkelig ventilasjon i rommet (Mekanisk avtrekk), noe som bryter med kravene i NS 3600.

Fravær av mekanisk avtrekk gjør at fukt fra dusj og normal bruk blir værende i rommet. Dette gir sterkt økt risiko for kondens, muggsoppvekst og skader på bygningskonstruksjonen over tid.

Det må etableres mekanisk avtrekksventilasjon (for eksempel våtromsvifte med fuktstyring og tilstrekkelig tilluft/dørspalte) for å sikre forsvarlig luftutskiftning og oppfylle dagens krav.

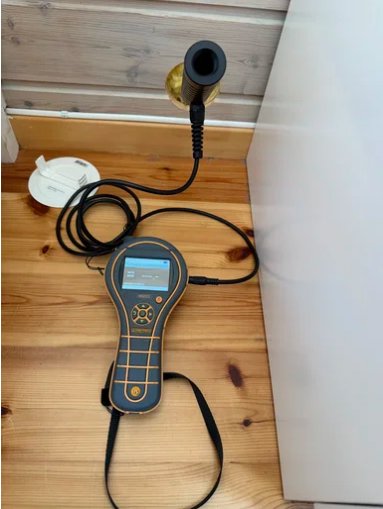
Det er utført hulltaking mot våtrommets vanninnstallasjon der det er antatt størst risiko for eventuelle vannlekkasjer/fuktskader. Hullet er utført fra tilstøtende rom på baksiden av våtrommets fuktsikring. Ingen forhøyede fuktverdier funnet.

Fuktsøk fra tilstøtende rom.

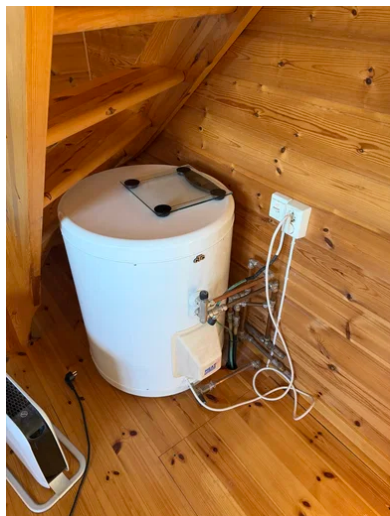
Vanninnstallasjon ved varmtvannsbereder.

Varmtvannsberederen er kontrollert uten noen avvik. Sikkerhetsventilen er koblet til i lukket avløp.

Den er plassert i et rom uten gulvsluk, og det er ikke etablert lekkasjesikring under selve enheten.

Manglende lekkasjesikring i et rom uten gulvsluk innebærer en økt risiko for at en eventuell lekkasje fra tanken kan gjøre skade på omkringliggende gulv og konstruksjoner før den oppdages.

Det anbefales å montere lekkasjesikring (for eksempel automatisk lekkasjestopper) under varmtvannsberederen.

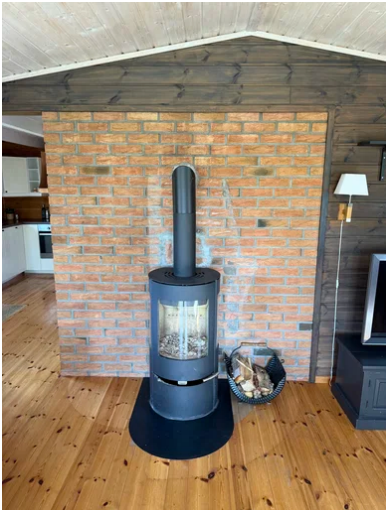
Lukket vedovn.
