Tilstandsrapport

gnr. 37, bnr. 601

Befaringsdato: 27.05.2026

Rapportdato: 29.05.2026

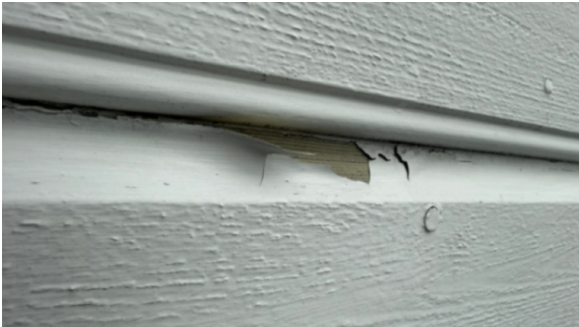
- Det er avvik:
- Kledningen ligger stedvis helt ned mot terreng.
- Det er stedvis endel slitasje/sprekker i maling.

Flas i maling.

- Tiltak:
- Avstand mot terreng bør økes for å hindre at fukt fra bakken trekker inn i kledningen og fører til råteskader.
- Det må påregnes vedlikehold og kanskje også utskifting av enkelte bord.

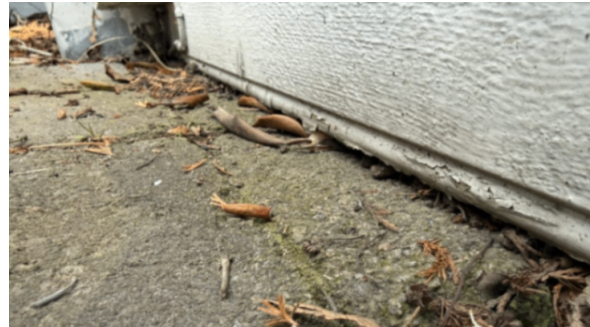
Kledningen ligger stedvis for nærme bakken.

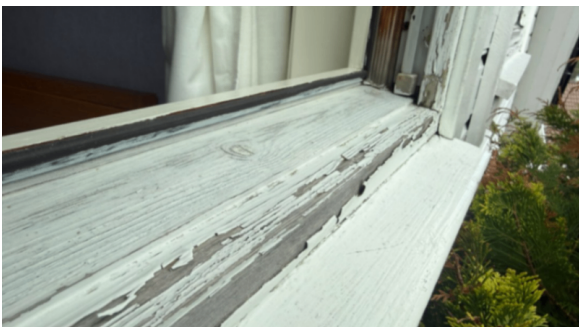
- Det er påvist noen glassruter som er punktert eller sprukne.
- Det er avvik:
- Flere av vinduene bærer preg av manglende vedlikehold.
- Det er stedvis værslitte karmen.
- Enkelte vinduer har fuktskader på innvendig karm.

Flere av vinduene bærer preg av manglende vedlikehold.

- Tiltak:
- Slitte karmen må overflatebehandles for å hindre videre fuktinntrenging.
- Fuktskader på innvendig karm er tegn på kondensering, det kan skyldes bl.a dårlig ventilering, punkterte glass eller dårlige pakninger.
- Det må påregnes vedlikehold.og utskifting av enkelte vinduer kan ikke utelukkes.

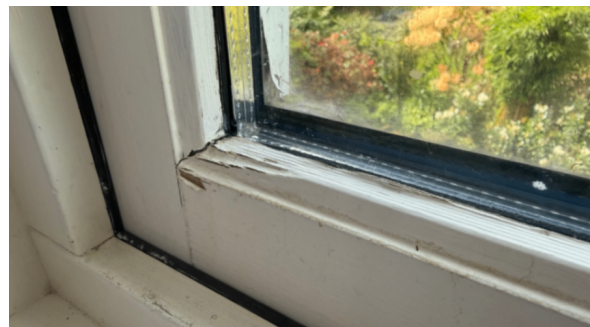
Fuktskader på innvendig karm.

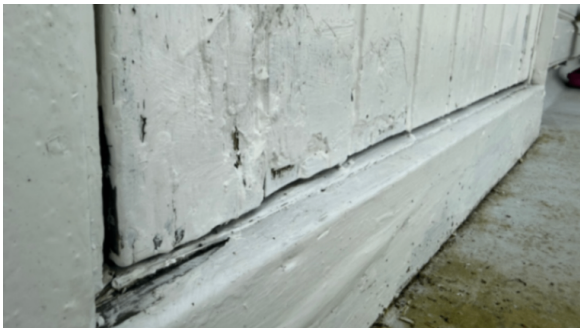
- Det er avvik:
- Balkongdør i 2.etg har stor slitasje og råteskader i nedre del.
- Balkongdører ellers har stedvis stor slitasje.

Råteskader balkongdør loft.

- Tiltak:
- Balkongdør i 2.etg bør skiftes ut.
- Resten av dørene kan nok klare seg med vedlikehold / småreparasjoner, men utskifting kan ikke utelukkes.

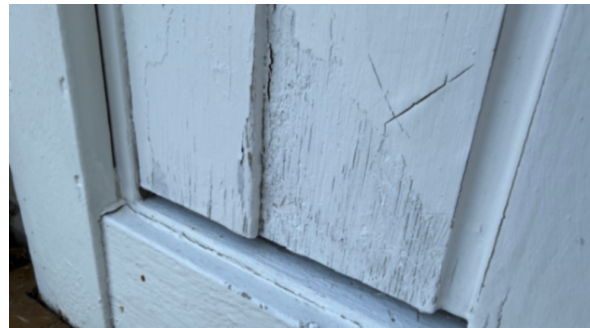
Slitasje balkongdør stue.

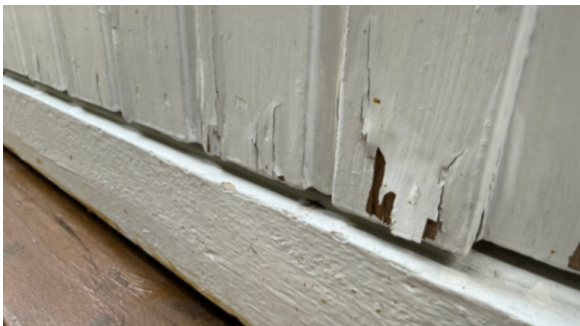
Slitasje balkongdør vaskerom.

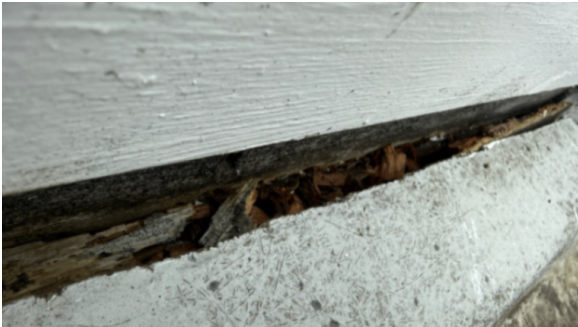
- Det er avvik:
- Glassfibertekkingen har en utett avslutning langs kanten, noe som har ført til råteskader i konstruksjonen under.
- Det ligger også en skjult takrenne som er kledd inne bak rekkverk, dette er langs kanten av glassfibertekkingen og kan også ha noe med råteskadene å gjøre.
- Rekkverk er løst som følge av råteskader ved innfestingen.

Utett avslutning av glassfibertekke med påfølgende råteskader i konstruksjonen under.

- Tiltak:
- Glassfibertekkingen må skiftes/utbedres. Glassfibertekking er sårbar for bevegelser i konstruksjonen og skader kan oppstå. Da det er rom under kan dette medføre høy risiko.
- Dersom takrennen er tett vil det samle seg vann som tilslutt vil renne over og føre til råteskader i konstruksjonen rundt. Takrennen må være tilgjengelig for inspeksjon og jevnlig rengjøring.
- Det må undersøkes nærmere hvor mye av konstruksjonen som er råteskadet og utbedringer må foretas deretter.

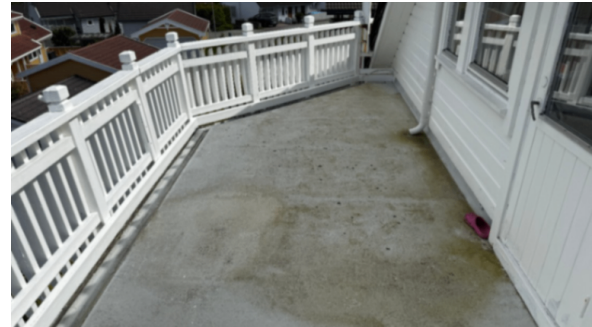
Oversiktsbilde. Råteskader langs avslutningen av glassfibertekke mot rekkverk.

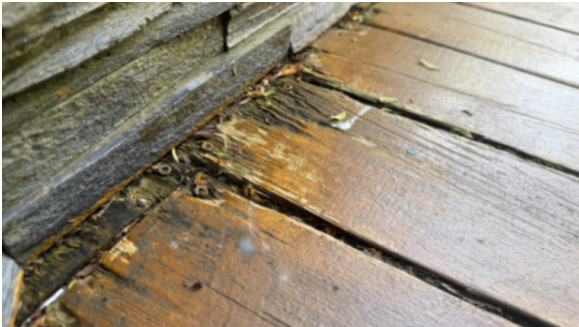
- Det er avvik:
- Det er råteskader i terrassebord mot mur.
- Søyler ved platting utenfor leilighet står rett på bakken og har påbegynnede råteskader.
- Tetningsplater i bjelkelag over inngangsparti er ufagmessig utført.

Råteskader i terrassebord mot mur.

- Tiltak:
- Terrassebordene ligger for tett mot muren slik at fuktighet blir liggende over tid og ikke tørker opp. Det bør etableres større avstand mellom terrassebord og mur slik at det blir lufting.
- Søyler bør monteres på søylesko for å unngå at fukt fra bakken trekker inn i trevirke.
- Tetningsplater må utbedres for å hindre videre fuktskader.

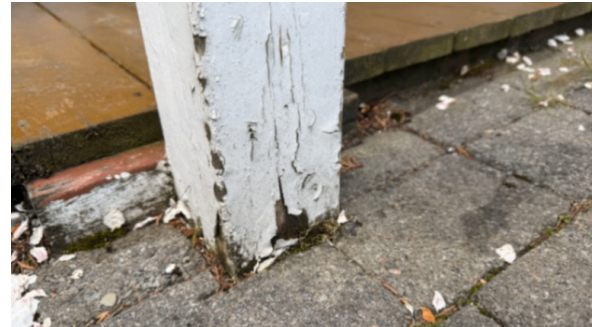
Søyle står rett på bakken.

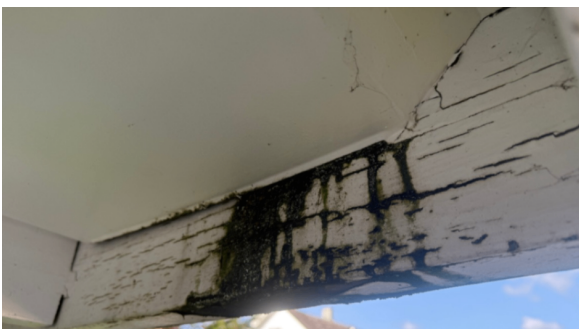
Fuktskader på bjelkelag pga ufagmessig utførelse av tetningsplater.

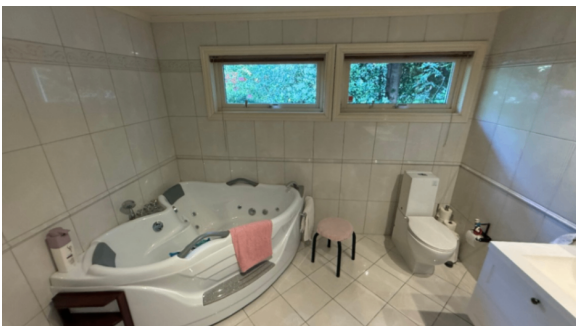
Det er vindu med ikke fuktbestandige materialer i våtsonen (over badekar), løsningen eller byggematerialet er uegnet.

Dersom det ikke gjøres tiltak, kan dette ved vannsøl medføre oppfukning, oppsvelling og forringelse av materialer over tid og fuktskader på tilstøtende konstruksjoner.

Vindu i våtsonen over badekar.

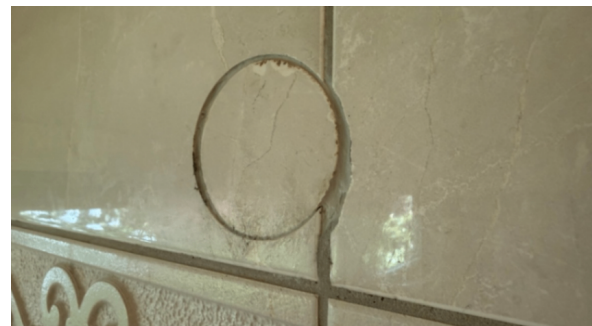
Hull i fliser over baderomsinnredning har kun visuell betydning.

Hull i fliser som er lappet igjen.

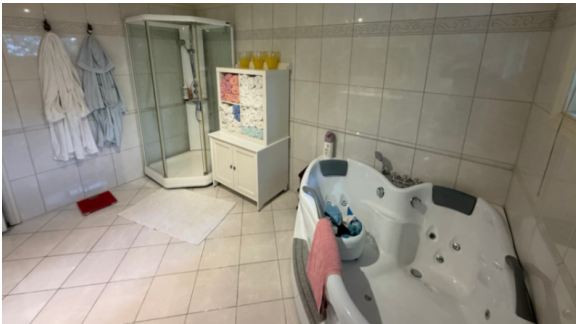
Sluk er plassert under badekar og dusjkabinett og er ikke inspisert.

- Det er viktig å merke seg at levetiden til en membran varierer basert på kvalitet, installasjon og bruk. Eldre membraner kan bli sprø og sprekke opp, noe som fører til at de mister sin vannettende funksjon. Dette kan resultere i vannlekkasjer gjennom vegger og golv og fuktskader.
- Sluket må sjekkes og rengjøres jevnlig.
- Eldre sluk av plast er ofte utsatt for lekkasjer og særlig i overganger. Eventuelle lekkasjer kan medføre fuktskader på tilliggende konstruksjoner.

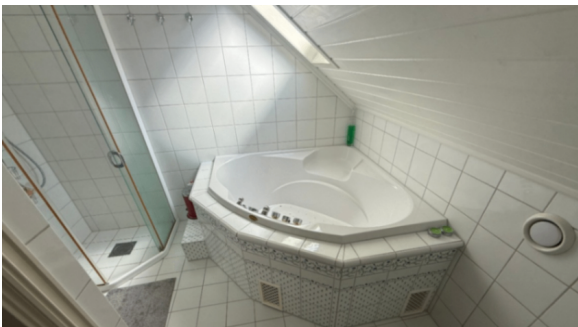
Trepanel i våtsonen over badekar.

Dersom det ikke gjøres tiltak, kan dette ved vannsøl medføre oppfukning, oppsvelling og forringelse av materialer over tid og fuktskader på tilstøtende konstruksjoner.

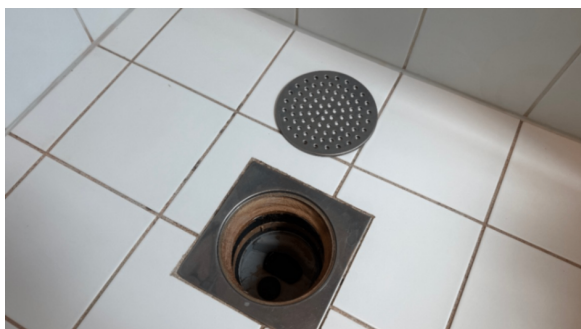
Sluk i dusjsonen.

- Sluket må sjekkes og rengjøres jevnlig.
- Overvåk tilstanden jevnlig. For å få tilstandsgrad 0 eller 1 må tettesjiktet skiftes ut, men tidspunktet for når dette er nødvendig er vanskelig å si noe om.

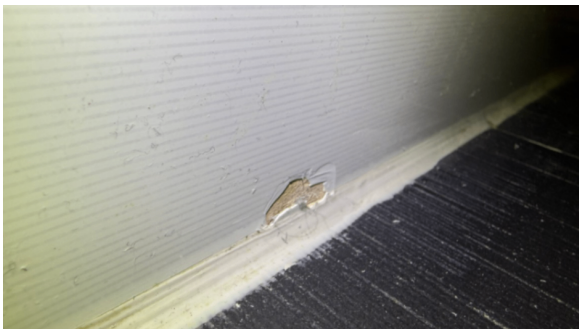
Det er en skade på flis.

Skade på flis.

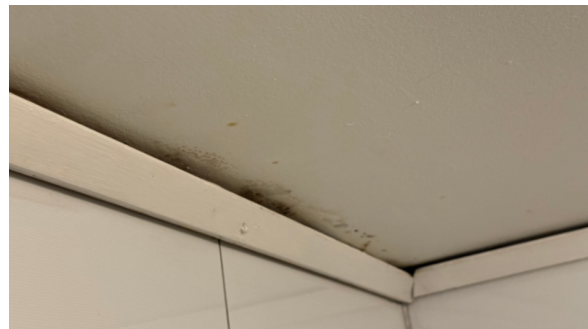
Selv om svertesopp hovedsakelig er et overflatefenomen, kan kraftig vekst indikere høy fuktighet som igjen kan føre til at råtesopper etableres og forårsake skade på bygningskonstruksjonen.

Svertesopp i taket over dusjsone.

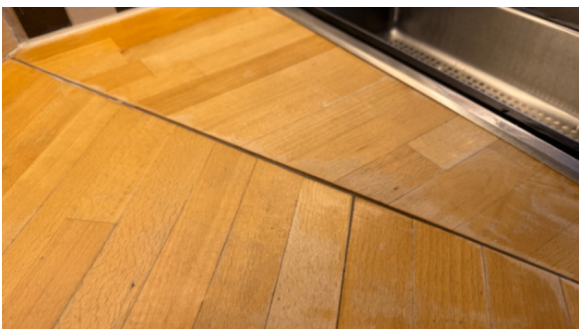
Benkeplaten har tegn på svelling og har stedvis sprekker / skjøter som har trekt seg fra hverandre.
Kjøkkenet er av eldre dato og noe slitasje må påregnes.

Benkeplate har tegn på svelling.

Benkeplate bør forsegles slik at ikke fuktighet trekker inn i sprekker.

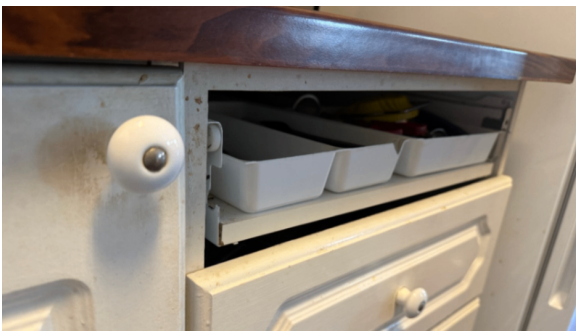
Kjøkkenet bærer preg av slitasje.
Skuffefront er løs.
Enkelte fronter er oppsvulmet.
Det er en skade på benkeplate.
Avløp er teipet / ufagmessig utført.

Løs skuffefront.

Kjøkkenet trenger oppgradering / vedlikehold.
Teip må fjernes og avløp må utføres fagmessig.

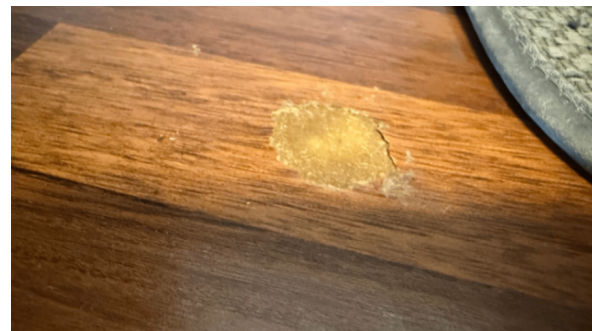
Skade på benkeplate.

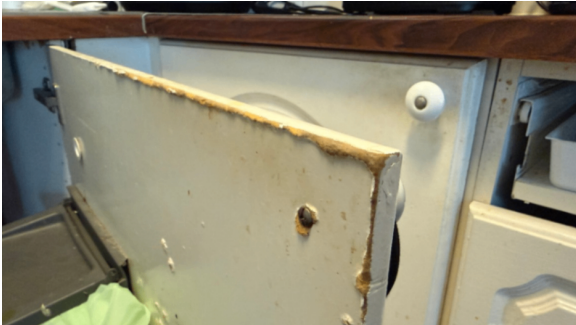
Svelling på skapdør.

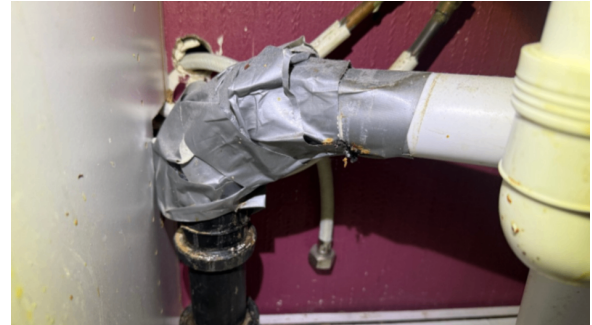
Ufagmessig utførelse av avløp.

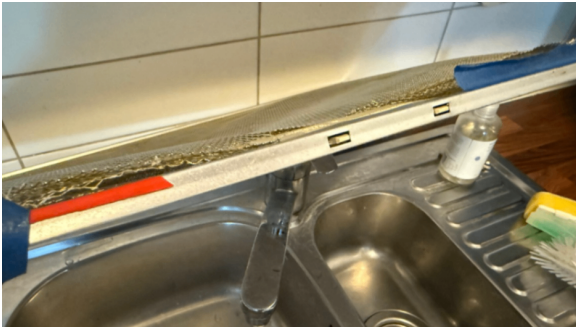
Fettfilter er ødelagt.

Fettfilter bør skiftes ut.

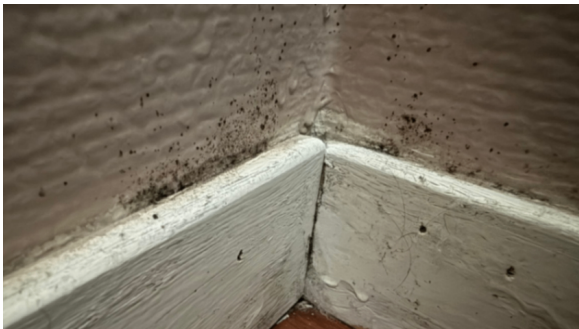
Svertesopp ved gulvlist soverom.

Det må etableres bedre ventilering, det bør absolutt vurderes å installere miniventilasjon eller lignende.

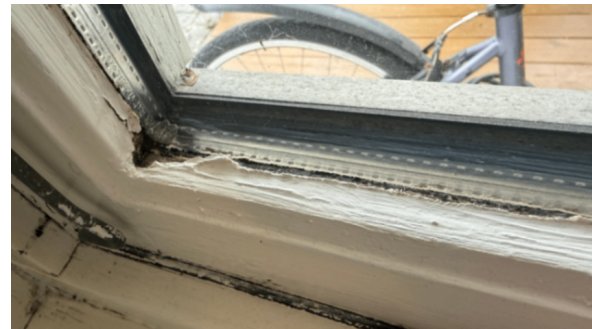
Fuktskaded vinduskarm som følge av innvendig kondensering.
