# Tilstandsrapport

Fritidsbolig

Regine Normanns vei 87, 8475 STRAUMSJØEN

Oppdragsnr.: 12981-1313

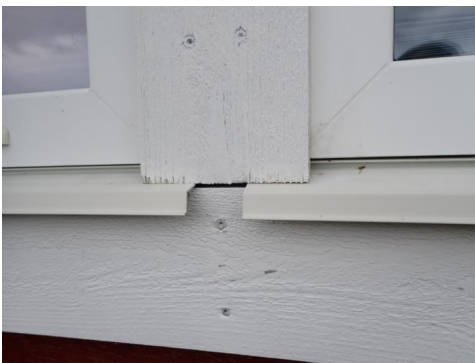
Vinduet på det minste soverommet har seget litt og bør justeres. Mindre oppsprekking i utforing nede på største soverom.

Omramming går helt ned til beslag, glipp mellom omramminger.

- Det bør gjøres lokale tiltak på omramming.

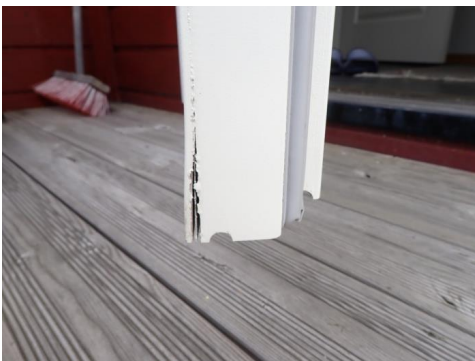
- Det er påvist utvendige fuktskader i inngangsdør. Det ytterste "sjiktet" buler og løsner nederst.
- Noe rust på hengsler.

Ytterste sjikt løsner

- Inngangsdør bør byttes.

Kostnadsestimat: Under 20 000

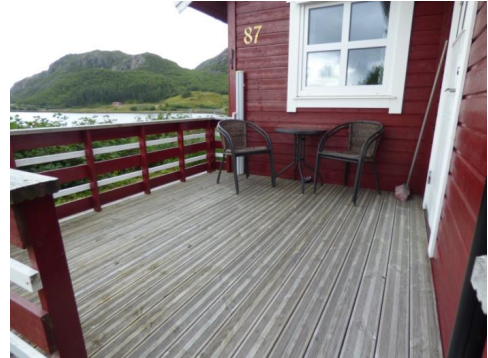
Rekkverket er lavere enn dagens standard, men det er såpass kort ned til bakken at det ikke regnes som et avvik i dette tilfellet.

Terrasse ved inngang

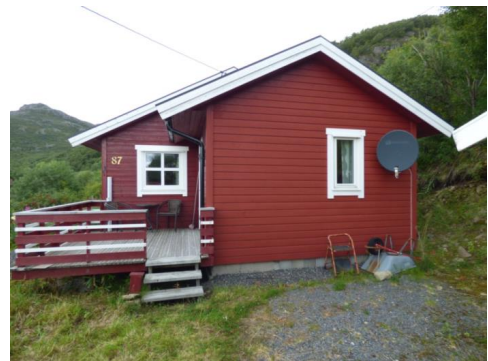
Kort trapp fra bakkenivå til terrasse

- Mangelfull sikring av trapp kan føre til fallulykker eller at personer mister støtte, med fare for alvorlig skade.
- Siden dette er en kort trapp med liten avstand til bakken, regnes ikke dette som et alvorlig avvik. For egen sikkerhet kan det vurderes å montere rekkverk, i hvert fall på ene siden.

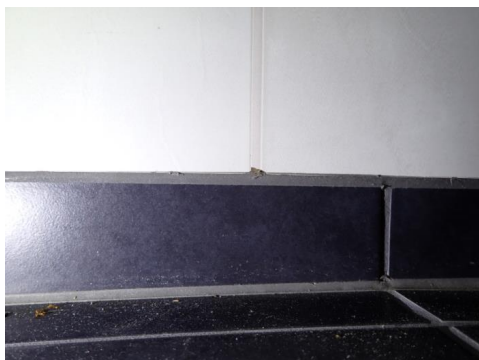
- Det er ikke montert bunnlist under våtromsplater (åpning mot sokkelflis er fuget med elastisk fugemasse).
- Mindre skade i nedkant av en plate.
- Det er ikke fuget mellom terskel og sokkellist under dør.

Det er ikke brukt bunnlist, mindre skade i nedkant av en plate.

- Så lenge det benyttes "tett" dusjkabinett er ikke manglende sokkellist av avgjørende betydning.
- Skade i platen bør forsegles med egnet materiale.
- Det bør fuges mellom terskel og sokkellist.

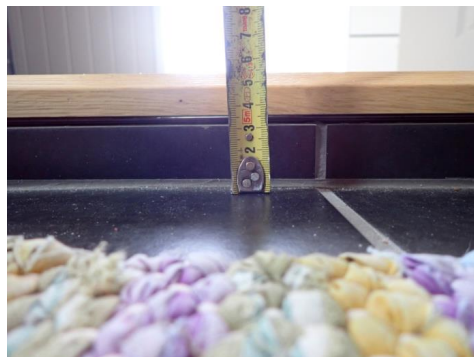
- Det er påvist avvik i fallforhold til sluk i forhold til krav i forskrift på befaringsstidspunktet.

- Et bad med manglende/reduert fall til sluk blir mindre funksjonelt og sikkert for brukeren. Dette kan medføre stående vann på gulvet, vann som ikke ledes effektivt til sluket og redusert sklisikkerhet på gulvet.

Membran er sannsynligvis brettet opp ved terskel

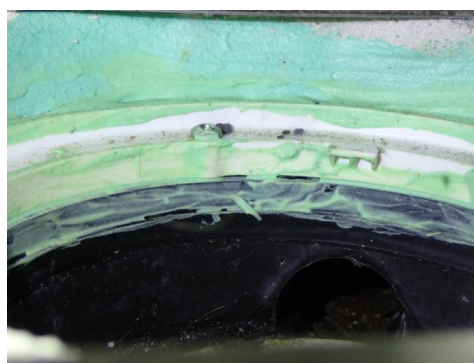
Det er trolig lagt membran, men stoffet som er smurt utover gjøre det vanskelig å fastslå med 100 % sikkerhet.

- Området bør holdes øye med.

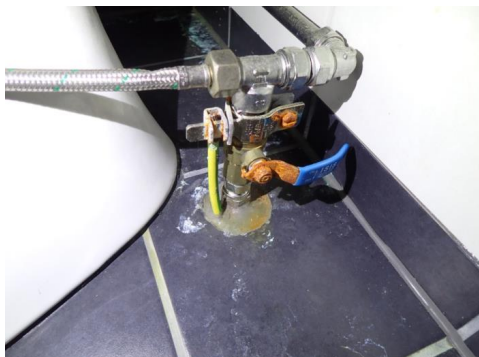
Ingen synlig membran ved rør

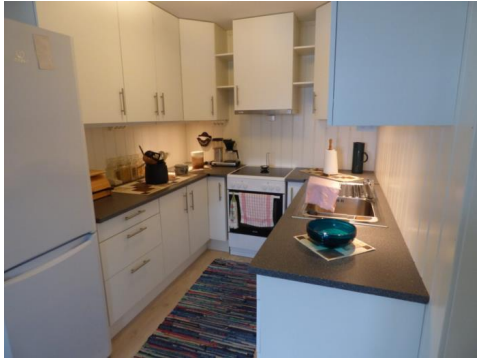
Kjøkken

- Det er ikke montert lekkasjedeteksjon ved oppvaskkum utført etter 1 juli 2010.
- Lite merke i benk ved komfyr.

- Det anbefales å installere lekkasjedeteksjon eller lekkasjestopper i henhold til gjeldende krav for å redusere risikoen for vannskader og sikre en forskriftsmessig løsning.
- Merke i benk ved komfyr er mest estetisk, ingen umiddelbare tiltak anbefales.

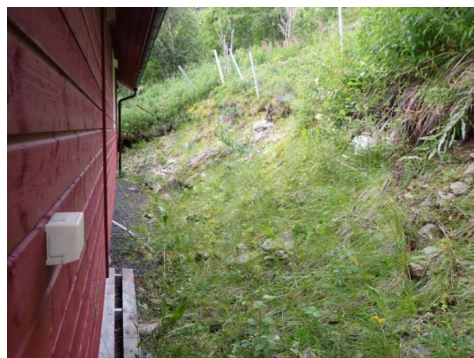
Relativt bratt terreng mot øst/nordøst

Kostnad som er satt er i beste fall veiledende, men systemet krever at det settes en sum (på TG3).

**Kostnadsestimat: 20 000 - 100 000**

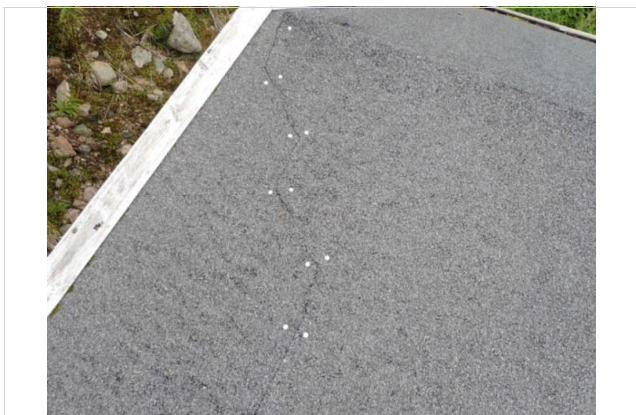
Skade i taktekke, samt åpning ved mønet. Noe buling i papp mot øst. Det er festet bord nede ved takfot. Dette holder på fukt og øker faren for råte i konstruksjonen. Begynnende forringelse i nedkant at trobord (undertak). Taktekke bør utbedres.

Skade/rift i asfaltapp
