# TILSTANDSRAPPORT

Aursundveien 2193

Rapportdato

Befaring utført den 01.06.2026 av:

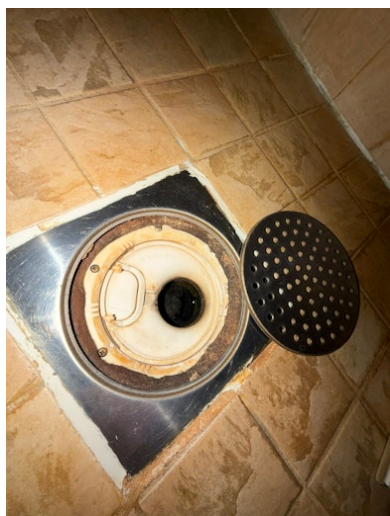
### Bilde

Her vises kanten på slukmansjetten tydelig . Det er også tydelig at denne ikke er ført ned under klemring.
