# Tilstandsrapport

Våningshus

Bjørntvedtvegen 165 , 3740 SKIEN

# gnr. 221, bnr. 5

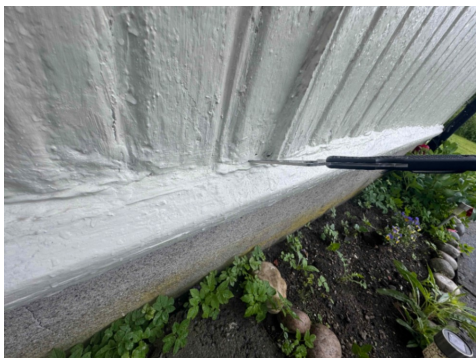
- Det er avvik:
- 1. Kledning fremstår stedvis med slitasje og skader men er nymalt. Det er registrert mindre råte på kledning og bunnstokk. Manglende vedlikehold av kledning kan føre til økt fuktbelastning, råteskader og redusert levetid på kledningen. Over tid kan dette også medføre skade på underliggende konstruksjoner og økte kostnader til utbedring.
- 2. Yttervegg er svakt ventilert og har manglende tetthet i forhold til dagens krav til isolasjon og tetthet. Avvik kan medføre økt varmetap og energibruk, fukt og kondensproblemer og materielle skader fra gnagere.

Stedvis råteskader i kledning

1. Ny eier må regne med utskiftinger av kledning som har råteskader.
2. Ønsker man dagens krav til isolering, ventilering og tetthet krever yttervegg oppgradering

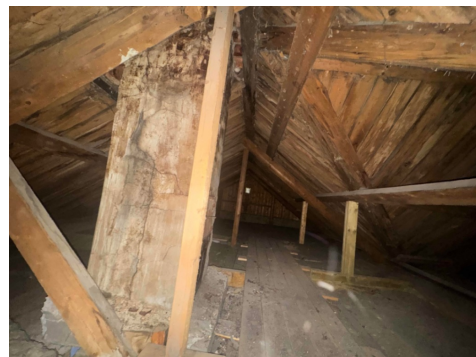
Kaldtloft

1. Konstruksjonen har noe svanker og skjevheter pga. alder og oppbygging.
2. Det er påvist misfarging, råteskader og fuktmerker på kaldtloft. Det ble ikke målt unormal fuktighet skadene anses å være fra før utbedringa av taktekking i 2026.
3. Deler av takkonstruksjonen er gjenbygget. Det er ingen mulighet til vurdering utover alder og observasjoner fra underliggende etasje. Ønskes full visshet om tilstand må luke åpnes for tilkomst. Ved visuell kontroll av innvendige flater var det ingen tegn til aktive lekkasjer men fuktmerker og eldre skader ble registrert på kaldtloft. Erfaringsmessig vil takkonstruksjon fra 1900-tallet ha svak ventilasjon og tetthet og dermed økt skadefrekvens.
4. Registrert flyvehull i form av skadedyr i konstruksjonen samt spor av mus.

1. og 2. Grunnet datidens dimensjonerende snølast må det påregnes måking av takflater ved snømengder mer enn ca 50 cm.
3. Ønsker man dagens krav til isolering, ventilering og tetthet krever takkonstruksjon oppgradering.
4. Eier opplyser om utført kontroll av skadedyrfirma av tidligere eier, men det foreligger ikke dokumentasjon. Tiltak mot mus kan være å sette mulige inngangspunkter og kontrollere loftet for skader på konstruksjoner og installasjoner.

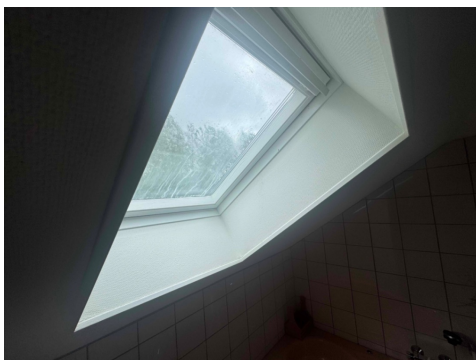
Takvindu med punktert glass

Kostnadsestimat: 20 000 - 100 000

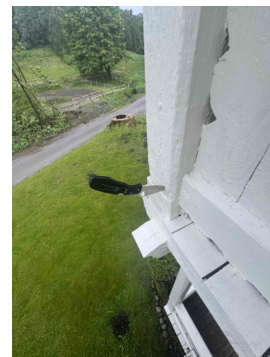
1. Gulvbord med sprekker og vridninger.
2. Trapper og murverk med sprekker.
3. Bærende tresøyler med råteskader. --> TG3

Råte i søyler

Ny eier bør vedlikeholde som følge av forringelse. Manglende vedlikehold kan føre til økte skader og redusert brukstid. Råte i søyler kan føre til ytterligere skader, som utvidelse av sprekken og svekket bæreevne. Ny eier må utføre utskiftinger av bærende søyler.

Kostnadsestimat: 20 000 - 100 000

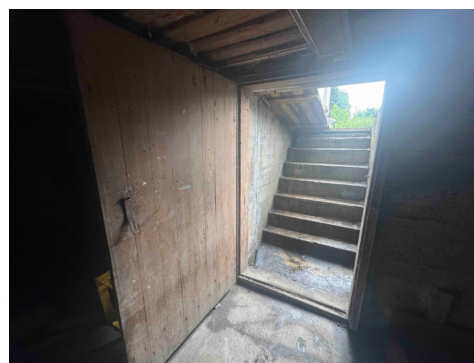
1. Trapper og murverk med sprekker.
2. Kjellerlem og kjellerdør med råteskader.

Kjellertrapp og dører med skader

Sprekker i murverk og råte i søyler kan føre til ytterligere skader, som utvidelse av sprekken og svekket bæreevne. Ny eier må utføre utskiftinger av dører til kjeller.

Kostnadsestimat: 20 000 - 100 000

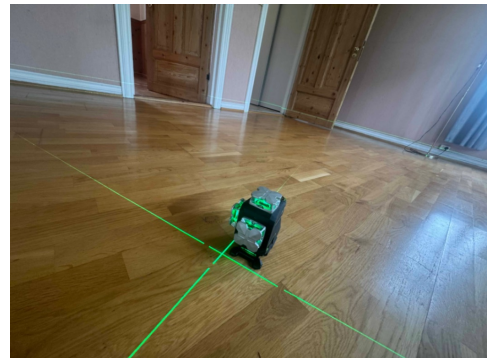
1. Målt høydeforskjell på over 30 mm gjennom hele rommet i begge etasjer. Tilstandsgrad 3 gis med bakgrunn i standardens krav til godkjente måleavvik.

Skjevheter målt i rom i begge etasjer

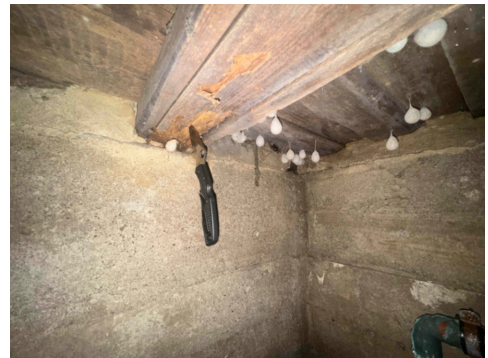
3. Registrert fuktskader og råte av bjelker mot krypkjeller, spesielt gjeldende mot grunnmur. Skadeomfanget er begrenset men mindre utskifting og reparasjon vil være påregnelig.

Råte i bjelkelag

3. Bjelkelag med råteskader er begrenset men utskifting og reparasjon vil være påregnelig.

**Kostnadsestimat: 100 000 - 200 000**

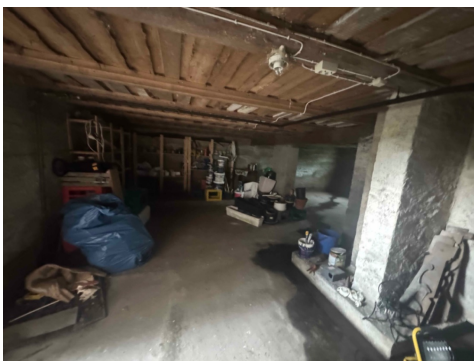
Krypkjeller

1. Det ble målt moderate fuktverdier (23,9 Vekt%) i stubbeloft under befaringsdagen. Ved observasjon ble det registrert vann på betonggulv. Fuktværdien som ble målt under befaringsdagen er av en slik verdi at vedvarende fuktbelastning vil medføre økte skader i trevirke.
2. Det er begrenset tilgang til kryprom under tilbygg. Kryprom vurderes som en risikokonstruksjon med tanke på fukt og skjulte skader. Drenering, bortledning av takvann, og utvendig terrengfall har svakheter og dette vil øke faren for utilsiktet fukt og skjulte skader i kryprom. Det er utført fuktmåling under trapp i etasjeskille uten fuktighet.

Tilkomst må etableres til kryprom som ikke har tilgang.

**Kostnadsestimat: 200 000 - 500 000**

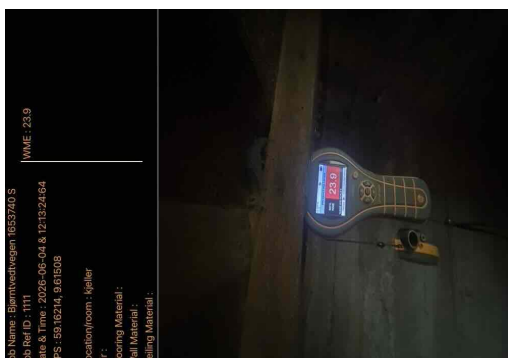
Fuktmåling med fuktighet i krypkjeller

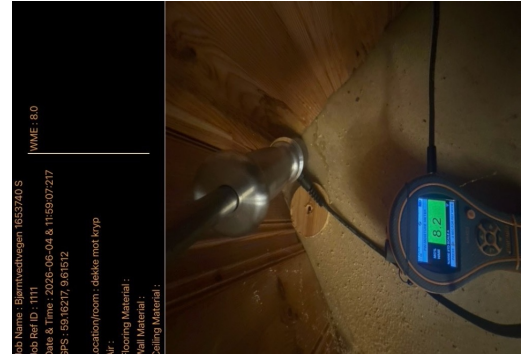
Fuktmåling uten fuktighet under trapp mot kryprom uten tilkomst

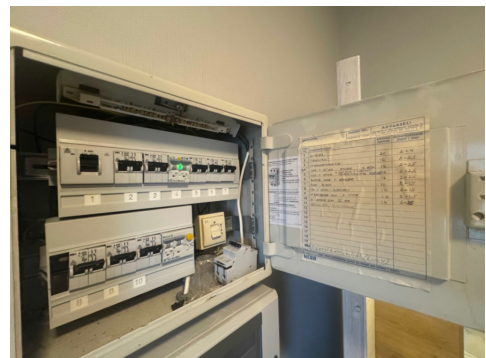
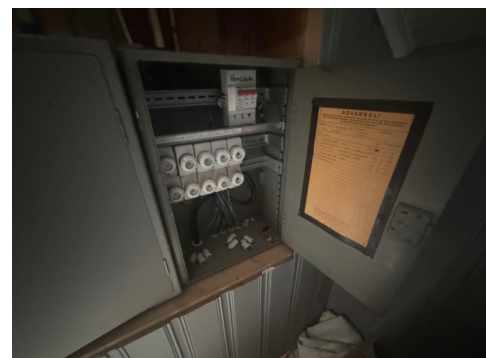
EL-skap

**Ja Kapasitet på kurser bør vurderes av kjøpere, da man vil ha individuelle behov. Anlegget vil ikke oppfylle dagens kapasitet til blant annet ett moderne kjøkken. Brukstil på et elektrisk anlegg avhenger av flere faktorer, blant annet belastning, men ved full belastning har det ca. en levetid på 25-30 år, således vil deler av dette anlegget ha en kort gjenstående brukstil og anlegg mangler jording.**

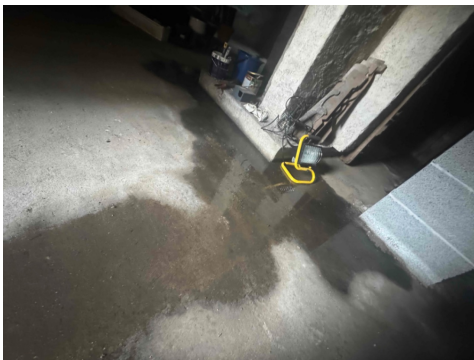
Dreneringen med svekket effekt. Dette baseres både på fuktmålinger i kryprom og observasjoner av vann på gulv i krypkjeller. Fuktvandring i vegger mot terreng skyldes svikt i fuktsikring av grunnmur og fuktopptrekk fra fundamenter. Drenering anses dermed å ha vesentlig redusert effekt. (se forøvrig paragraf: kryprom).

Vann på gulv i krypkjeller

**Kostnadsestimat: 200 000 - 500 000**
