# Tilstandsrapport

Enebolig

Prost Bloms gate 25, 2819 GJØVIK

# gnr. 67, bnr. 210

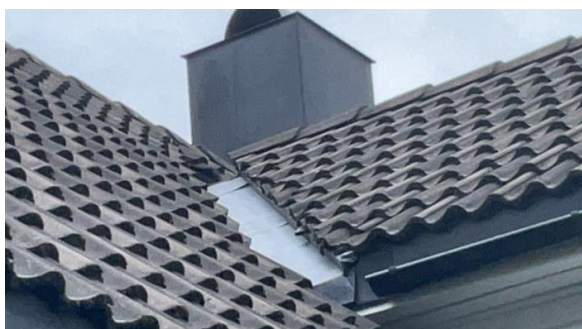
- Det er avvik:
- Halvparten av forventet funksjonstid eller mer på taktekking, lekter og undertak er oppnådd.
- Enkelte knuste/løse takstein. Takstein ligger ujamnt mot gradrenne.
- Taktekking er delvis mosegrodd.

- Enkelte knuste/løse takstein. Takstein ligger ujamnt mot gradrenne.

- Tiltak:
    - Når takteking, lekter og undertak har oppnådd halvparten av forventet funksjonstid, må det påregnes økt risiko for slitasje, punktvis skader og behov for vedlikehold eller utskifting i årene som kommer. Materialenes aldring kan medføre redusert sikkerhet mot fuktinntrengning.
- Det anbefales jevnlig kontroll av takflater, beslag og gjennomføringer for å avdekke tidlige tegn til slitasje. Videre bør det planlegges for fremtidig utskifting av takteking og tilhørende konstruksjoner.
- Skadet takstein må skiftes. Skader på taktekingen påfører undertak større fuktbelastning og kan føre til fuktskader i underliggende konstruksjoner.
  - Mose på overflater forkorter levetiden til tekingen. Mosegrodd takteking kan holde på fukt og medføre økt nedbrytning av tekkematerialet. Det anbefales å fjerne mose og utføre rengjøring av takflaten.

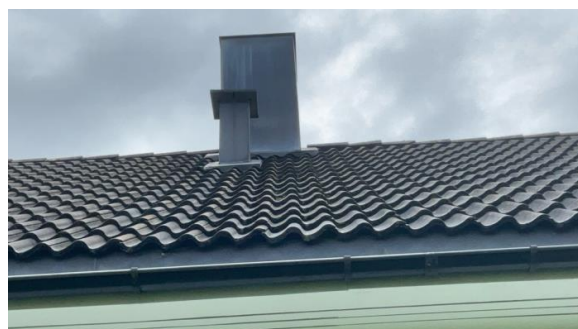
- Takteking er delvis mosegrodd.

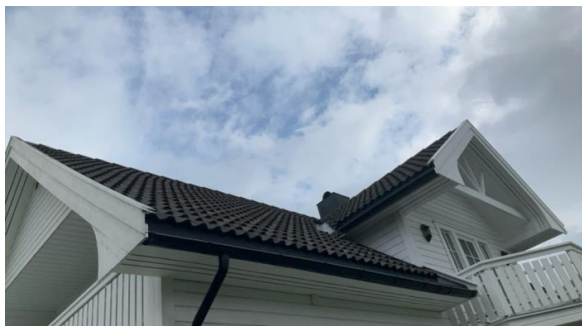
- Det mangler snøfanger på hele/deler av takflatene.

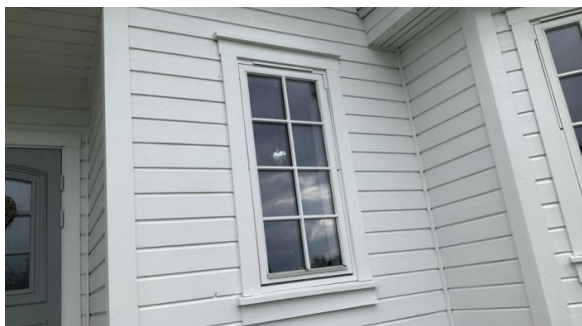
Det er ikke montert beslag på vannbrett over og under vinduer.

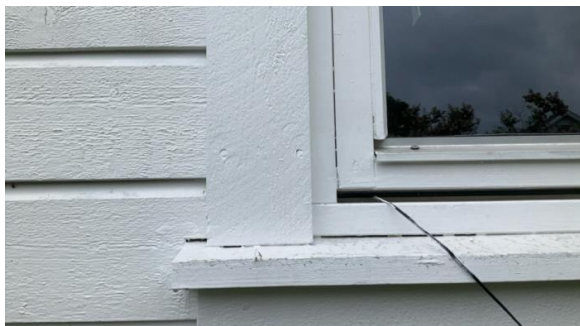
- Ingen eller liten avstand fra kledning og ned på vannbrett/beslag.

- Uten tilfredsstillende avstand til vannbrett/beslag vil vann trekkes opp av kledningen og veggen bak. Dette kan føre til fuktproblemer, som igjen kan forårsake fuktskader.

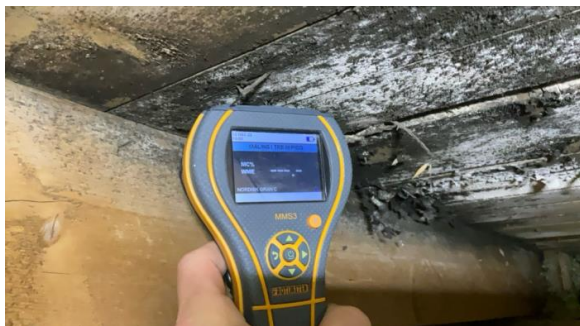
Fuktmerker i bordtak. Det er usikkert om fuktmerker skyldes eldre eller nyere vanngjennomtrengning. Merker var tørre på befaringsdagen.

- Tiltak:
- Da deler av konstruksjon er skjult anbefaler jeg ytterligere undersøkelser av takkonstruksjon, og om det er skader. Det må da gjøres bygningsmessige inngrep eller benytte termografi for å kunne avdekke manglende lufting, dårlig isolering eller skjulte fuktskader.

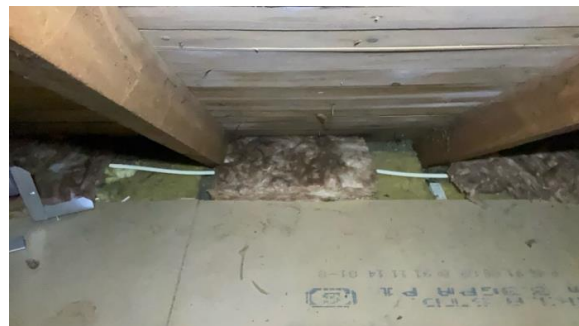
• Skråhimling har begrenset lufting.

- Begrenset lufting kan gi kondens, fuktskader og ising på tak. Ved rehabilitering av takkonstruksjonen bør det etableres tilfredsstillende lufting.

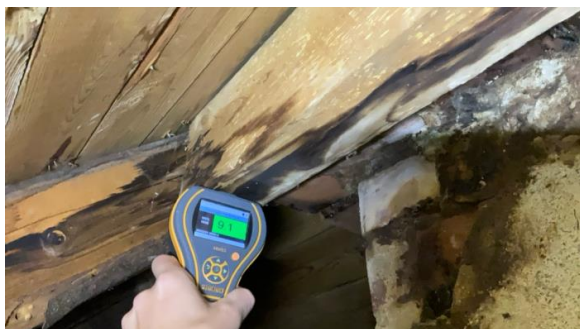
Fuktmerker ved pipe. Det er usikkert om fuktmerker skyldes eldre eller nyere vanngjennomtrengning. Merker var tørre på befaringsdagen.

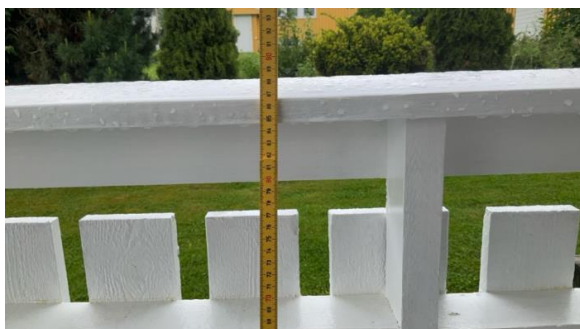
- Dagens krav til høyde på rekkverk er 100 cm der høyde til terreng er mer enn 0,5 meter. Rekkverket er lavere.

- Tiltak:
- Rekkverk med lav høyde gir redusert sikkerhet. Dette øker risikoen for fallulykker og personskader, særlig for barn og eldre. Det anbefales å forhøye eller skifte ut rekkverket slik at det tilfredsstiller gjeldende krav til høyde og sikkerhet.
- Når tettesjiktet ikke kan besiktiges, foreligger det usikkerhet knyttet til tilstand og funksjon. Dette innebærer økt risiko for fuktskader, lekkasjer og følgeskader i underliggende konstruksjoner dersom membranen har svekket funksjon. Det anbefales å være oppmerksom på at tettesjikt/membran kan ha begrenset restlevetid. Ved renovering eller oppgradering bør tettesjikt og overflater skiftes ut for å sikre tilfredsstillende fuktsikring.

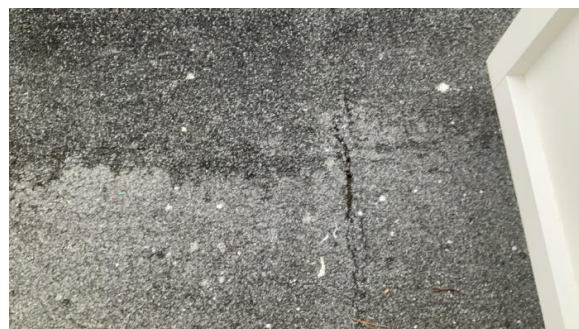
Tettesjikt har sprekker i overflater. Det er ikke påvist lekkasjer men skjulte skader under tekking kan ikke utelukkes. Det oppfordres til fornyelse av tetteskiltet.

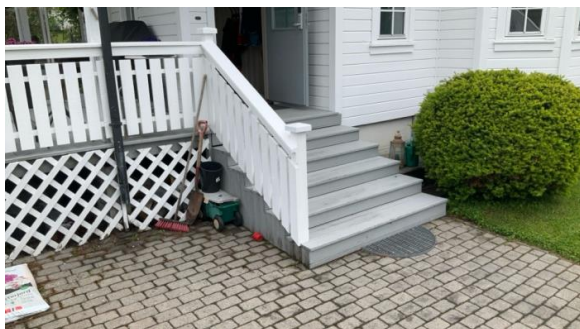
Manglende rekkverk på en side.

• Det er krav om rekkverk på trapper for å oppfylle teknisk forskrift. Uten rekkverk er det fare for å falle ned, noe som kan føre til alvorlige skader. Manglende rekkverk betyr som regel at konstruksjonen ikke er i samsvar med byggeforskrift.

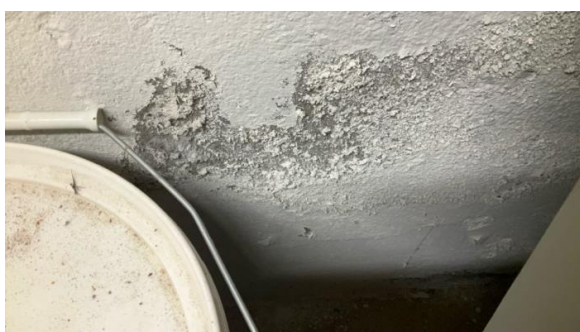
Saltutslag og malingsflass på vegger er registrert.

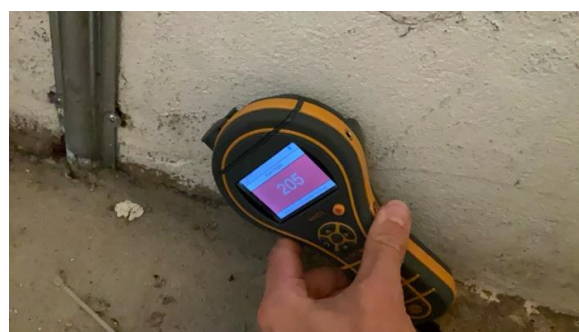
Fuktmåling indikerer fuktvandring og fuktopptrekk via kjellergulv.

• Det anbefales avfukter i kjeller. Dette reduserer ikke fuktbelastningen, men reduserer luftfuktigheten.

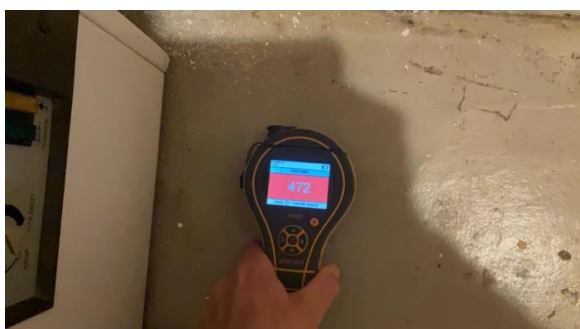
Fuktmåling indikerer fuktvandring og fuktopptrekk via kjellervegg.

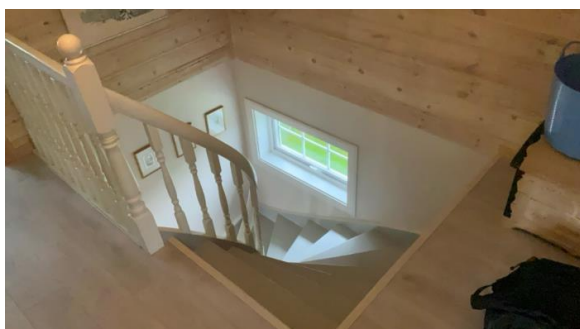
Manglende rekkverk rundt trappsjakt i loftetasje. Mangler håndløper på vegg.

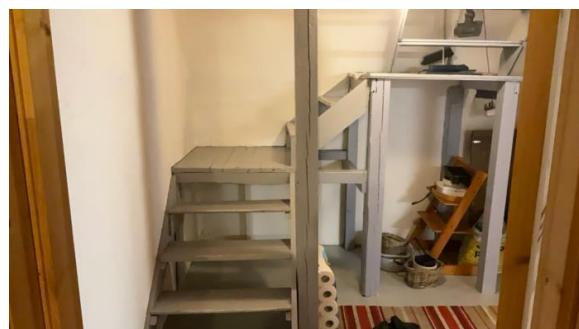
Kjellertrapp:  
Åpninger i opptrinn er større enn dagens forskriftskrav til opptrinn i trapper.

- Det mangler håndløper på vegg i trappeløpet.
- Brede på trapp er ikke ihht dagens forskriftskrav.

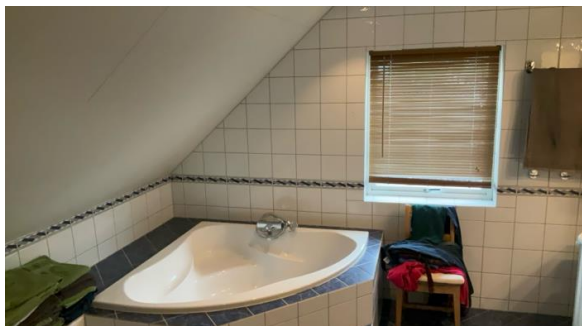
Skråhimling over badekar som er å betrakte som våtsone. Overflate i himling er ikke fuktbestandig.  
Vindu i våtesone.  
Ingen adkomst til sluk under badekar.

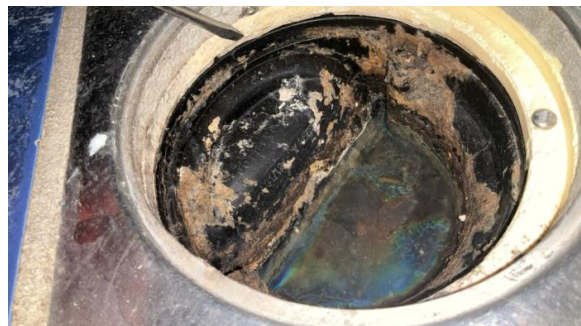
Bisluk: Plastsluk. Ukjent type tettesjikt. Slukmansjett er synlig under klemring.

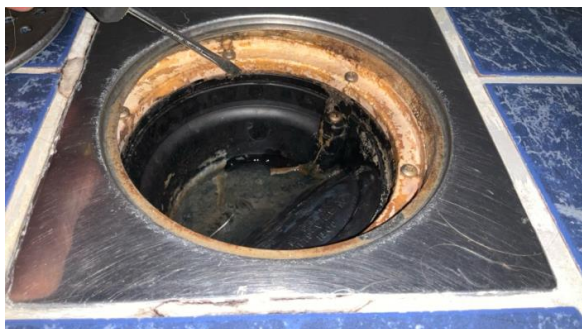
Dusjsone: Plastsluk. Ukjent type tettesjikt. Slukmansjett er synlig under klemring.

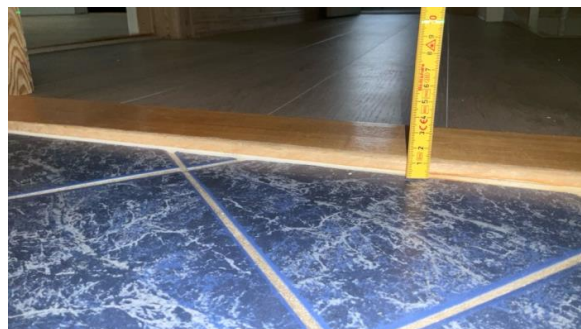
Ikke tilstrekkelig oppkant ved dørterskel.  
Det skal være minst 15mm opkant på membran over ferdig overflate.

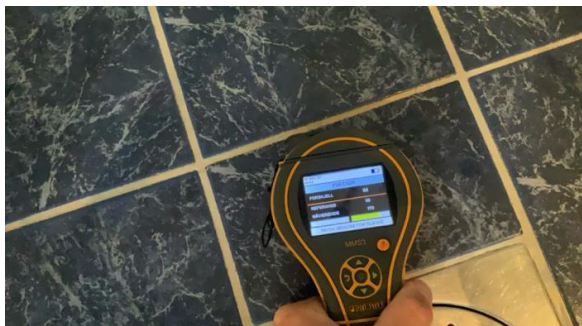
Gulv: Ved enkle fuktsøk og bruk av fuktindikator registrerte jeg verdier utover hva som forventes som normalt på utsatte steder.

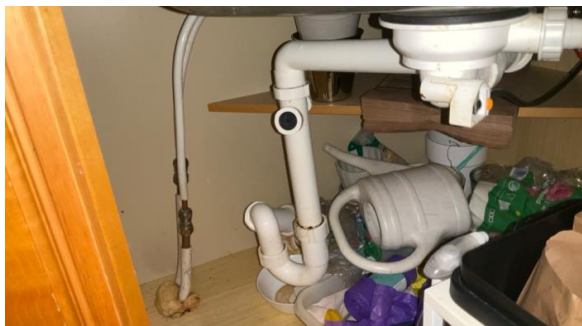
Benkeskap. Det anbefales å montere vannstoppventil med sensor under innredning.

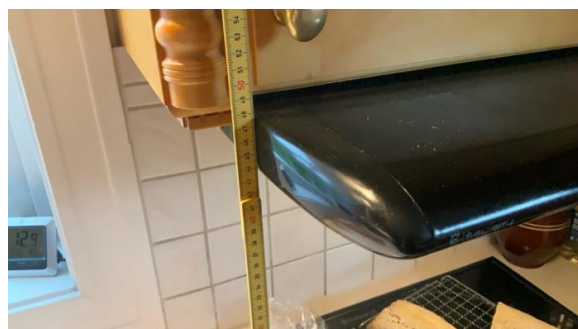
Lav høyde på avtrekksvifte.

- Tiltak:
- Tiltak må utføres for å lukke avviket, av brannhensyn må underkanten av viften ikke være lavere enn 0,5 - 0,6 m over koketoppen i de fleste monteringsanvisninger.
- Sannsynlighet for feil/funksjonssvikt øker med alder. Effektivitet svekkes også med alder. Det anbefales å følge med på funksjon og lydnivå, samt gjennomføre regelmessig rengjøring og vedlikehold for å forlenge gjenværende brukstid. Eier bør påregne utskifting av ventilatoren/viften innen rimelig tid, og vurdere fornyelse dersom kapasitet eller driftssikkerhet svekkes ytterligere.

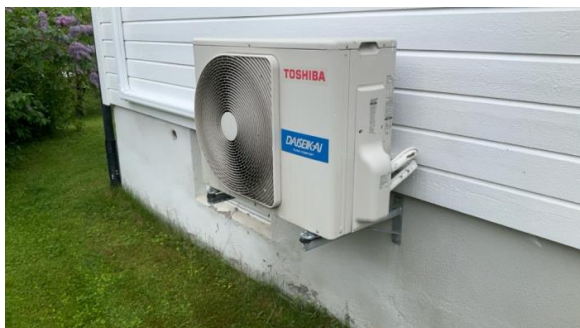
Kondensvann fra varmepumpe ledes ikke vekk fra bygningen. Det kan bygge seg opp issvuller under varmepumpe og inntil mur og kan trenge inn i grunnmur.

Anbefaler å etablere en permanent løsning som leder vannet vekk fra grunnmur.

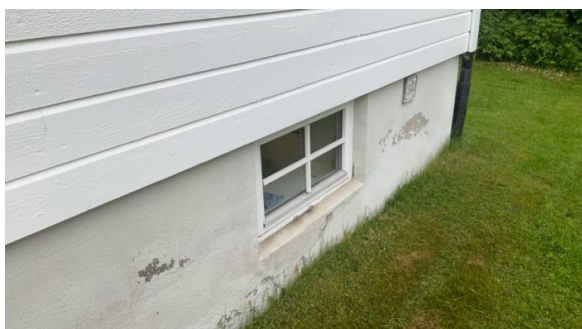
Stedvis malingsflass

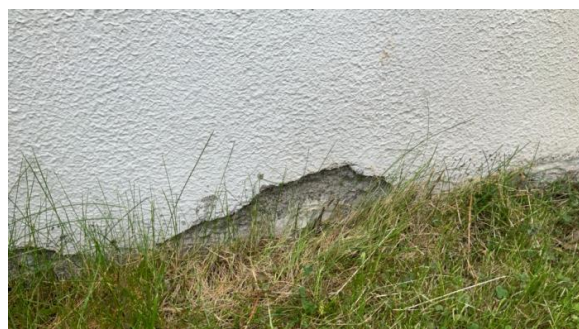
Stedvis avskallinger på murpuss.

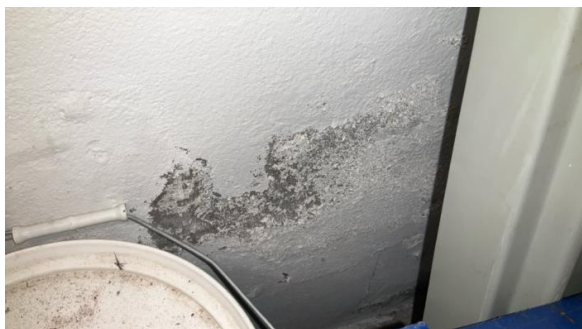
Malingsflass, salutslag og avskalling av murpuss på vegg, dette indikerer fuktvandring i vegger.

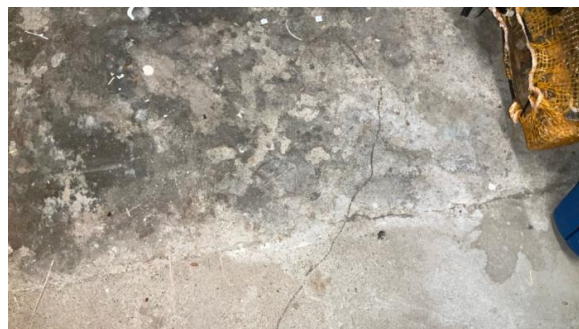
Minire sprekker i gulv er observert.

• Eldre betonggulv på grunn var normalt ikke armert, og er ikke dimensjonert slik som dagens gulv. Det anbefales å overvåke sprekken da sprekken kan indikere setningsskader eller fuktproblemer.

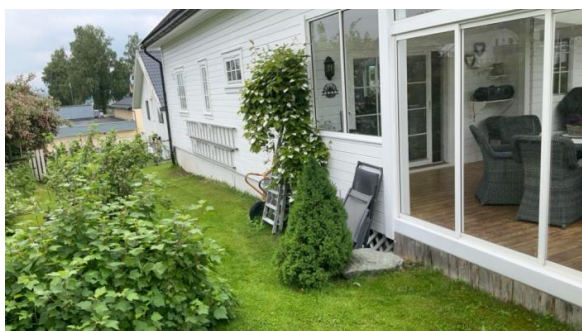
Stedvis fall på terreng mot bygning.

- Viktig å lede vann bort fra fundamentene. Terrengforholdet fører til at overflatevann kan ledes til boligen. Dette kan føre til fuktskader. Det anbefales å etablere fall vekk fra boligen eller en ledegrøft for overvann. For å få tilstandsgrad 0 eller 1 så må fallforhold på terreng endres.

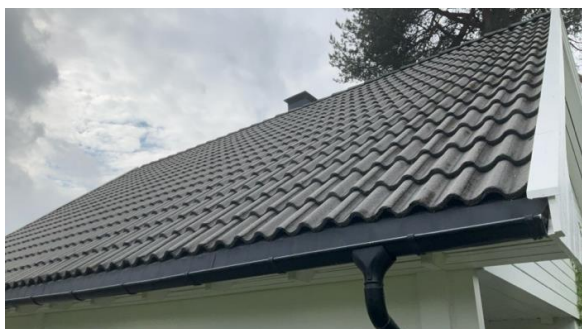
Det mangler snøfanger på takflatene.

- Byggverket skal sikres slik at is og snø ikke kan falle ned på steder hvor personer og husdyr kan oppholde seg. Dersom snøfangere monteres er det imidlertid nødvendig å kontrollere styrken på takkonstruksjonen før snøfangere monteres.
- Det er anbefalt med beslag på vannbrett over og under vinduer. Uten beslag er det fare for at vann trenger inn i veggkonstruksjon og kan føre til fuktproblemer, som igjen kan forårsake mugg og råte. Dette kan svekke bygningsstrukturen og skape et usunt innneklima.

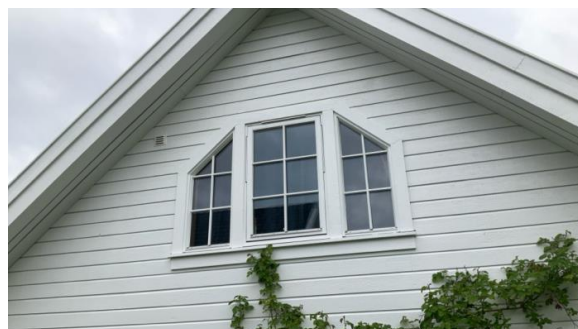
Det er ikke montert beslag på vannbrett over og under vinduer.

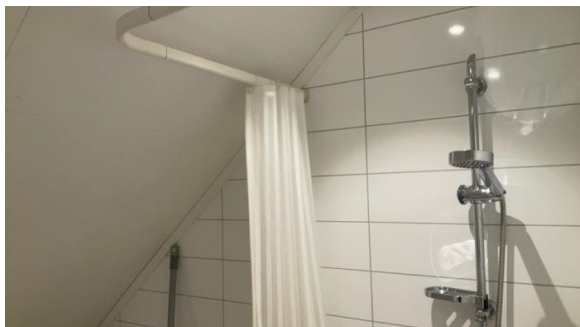
• Skråhimling i våtsone er en våtsone og det stilles de samme krav til fuktsikre overflater som i øvrige våtsoner. Det er ikke benyttet overflater som egner seg i våtsone og det er ikke dokumentert membran/tettesjikt himlingen. Plasseringen i våtsone kan føre til fuktskader i konstruksjonen, og forkorte brukstiden til materialet. Tiltak anbefales for å unngå fuktskader.

Skråhimling over dusj.

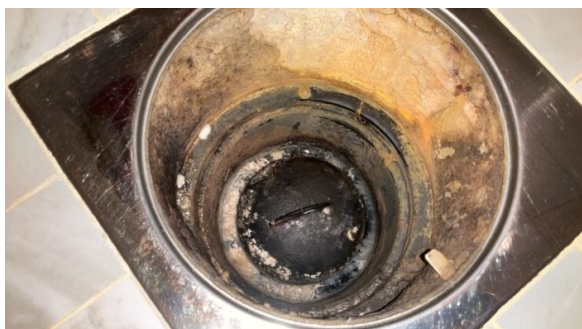
Plastsluk: Tettesjikt/membran er ikke tilstrekkelig klemt til sluket.

- Det anbefales å gjøre tiltak slik at mansjett/tettesjikt får en utførelse som hindrer fuktgjennomtrenging.

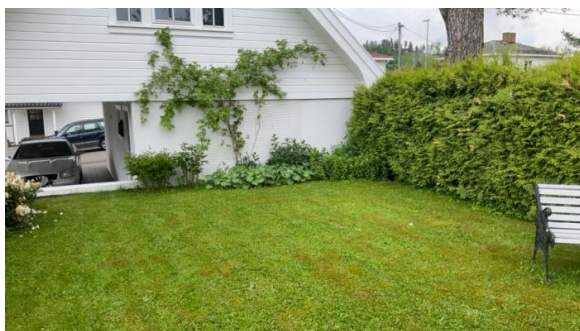
Stedvis fall på terreng mot bygning.

- Tiltak:
- Viktig å lede vann bort fra fundamentene. Terrengforholdet fører til at overflatevann kan ledes til boligen. Dette kan føre til fuktskader. Det anbefales å etablere fall vekk fra boligen eller en ledegrøft for overvann. For å få tilstandsgrad 0 eller 1 så må fallforhold på terreng endres.

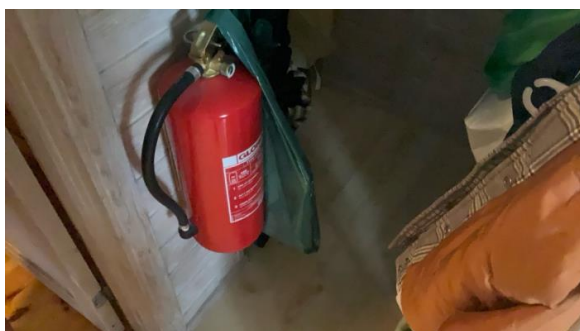
Brannslukkere i hver hybel.

Brannslukker må på sakkyndig kontroll eller skiftes ut med ny.
