Tilstandsrapport

Halvpart av tomannsbolig

Bjerkevegen 25 A, 2834 RAUF OSS

Befaringsdato: 03.06.2026

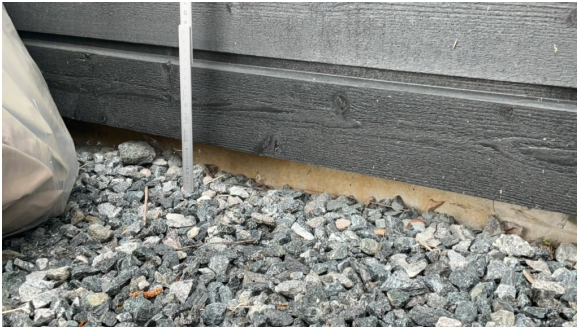
Lav høyde mellom grunnen og kledning, dette øker risikoen for skader og redusert levetid grunnet høyere fuktpåkjenning. Anbefalt høyde mellom terreng og kledning er 30 cm.

Avviket kan forkorte levetiden på bygningsdelen og krever hyppigere vedlikeholdsbehov.

Lav høyde mellom grunnen og kledning.

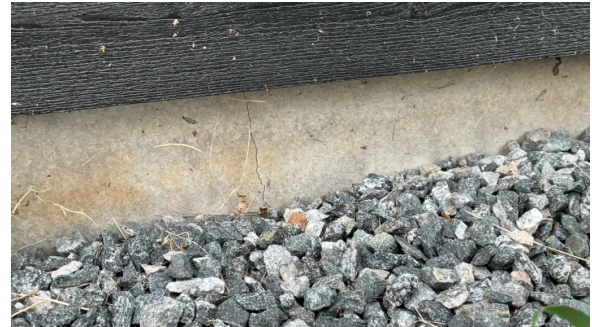
Det er observert riss i grunnmursplatene, noe som ofte forekommer på denne typen konstruksjoner.

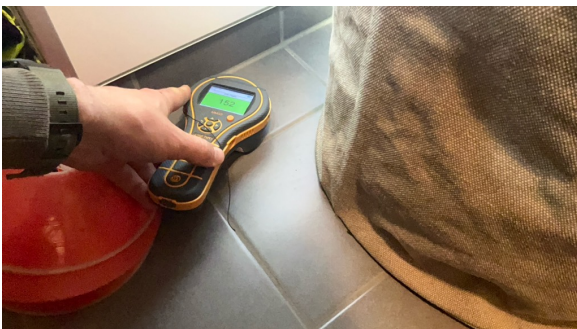
Enkle fuktsøk viste normale verdier. Hulltaking ikke foretatt fordi tilstøtende vegger mot terreng er våtrom, samt mindre del av walkin closet med skap som hindrer tilgang.

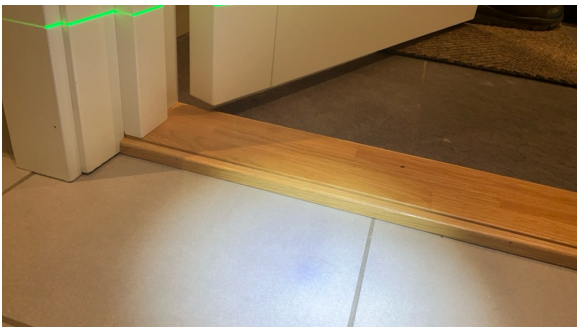
Det forutsettes at det er vanntett sjikt 15 mm over ferdig gulv bak eikelist.

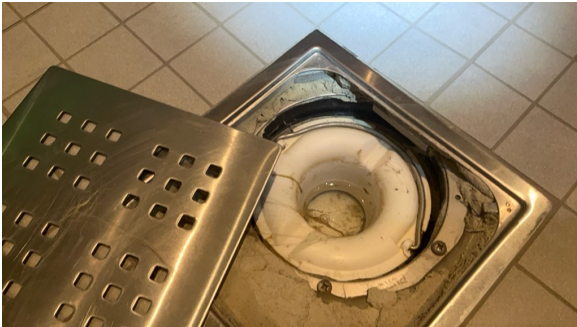
Kontroll av sluk.

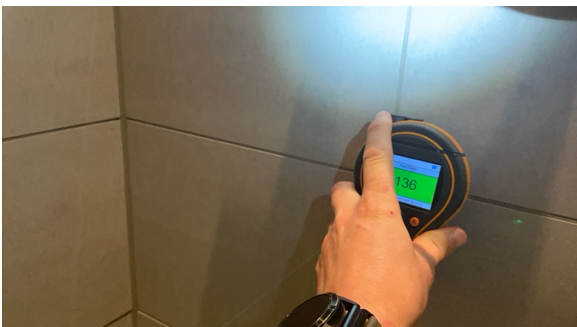
Fuktsøk viste normale verdier.

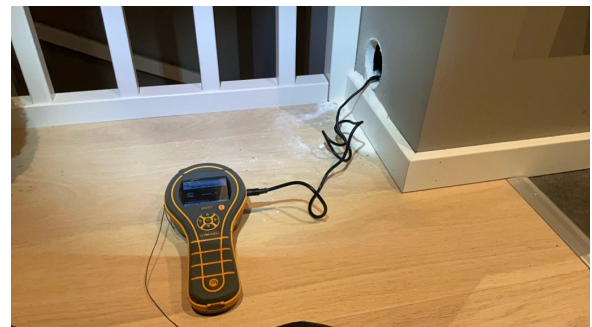
Hulltaking er utført, fuktmåling viste tørre verdier.

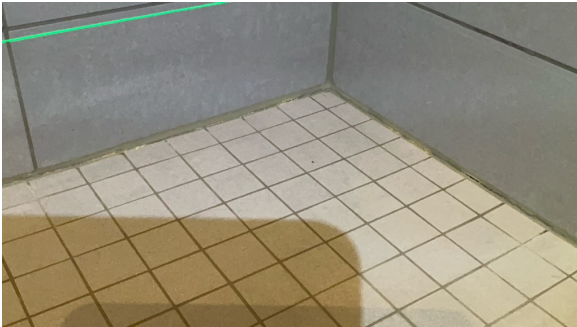
- Det er påvist at flisfuger har riss/sprekker.
- Det er påvist avvik i krav til høydeforskjell/fall-løsning på våtrommet.

- Til tross for avviket i fall/høydeforskjell til sluk, vil gulvet fortsatt kunne lede vann mot sluket, men med redusert effektivitet. Dette kan potensielt øke risikoen for vannansamling i enkelte områder av badet.
- Dersom tiltaket ikke utføres er det fare for videre skadeutvikling.

Sprekker i mykfuger i overgang gulv-vegg i dusjsone.

Fuger bør utbedres.

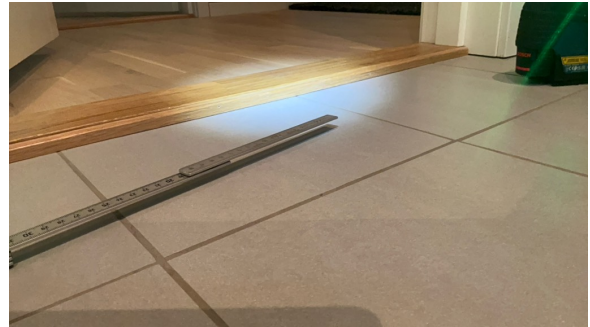
Det forutsettes at det er vanntett sjikt 15 mm over ferdig gulv bak eikelist.

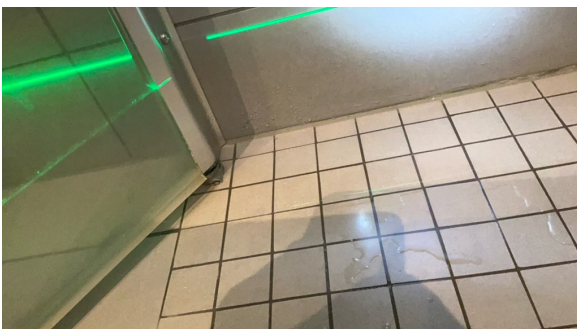
Lite fall på mindre del av gulvet i nedslagsfelt dusj.

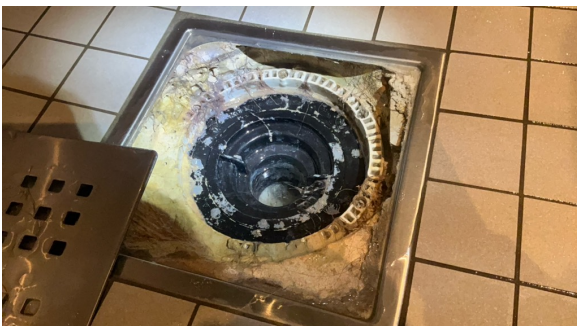
Kontroll av sluk.

Det anbefales å få vurdert klemring og slukmansjett av fagperson for å sikre korrekt funksjon og tetthet. Avviket kan øke risikoen for lekkasjer/utettheter.

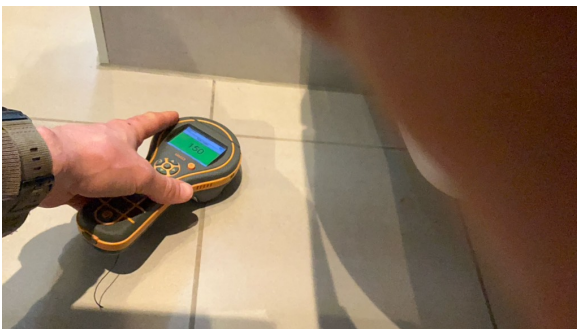
Fuktsøk viste normale verdier.

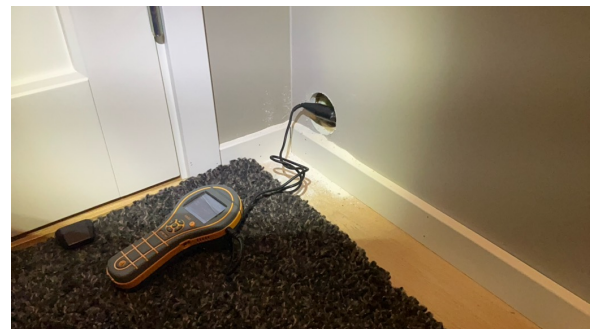
Hulltaking utført, fuktmåling viste tørre verdier. Bakenforliggende betongvegg begrenset inspeksjonen.

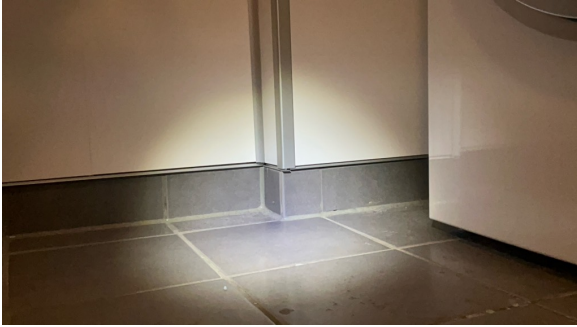
Det er ikke fuget mellom sokkelskinne og baderomspanel. Det er ingen veggflater som er definert som våtsone i rommet. Jeg anbefaler likevel å undersøke om dette er i henhold til monteringsanvisning.

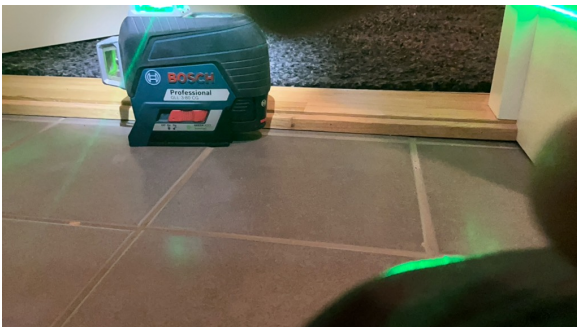
Det forutsettes at det er vanntett sjikt 15 mm over ferdig gulv bak eikelist.

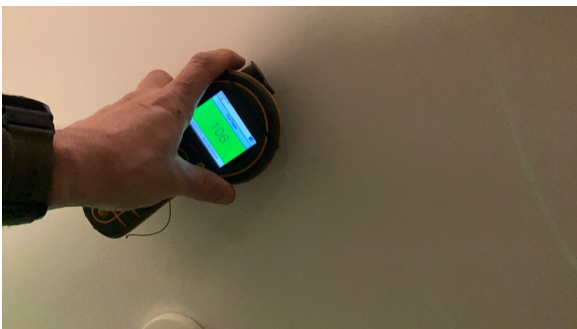
Fuktsøk viste normale verdier.

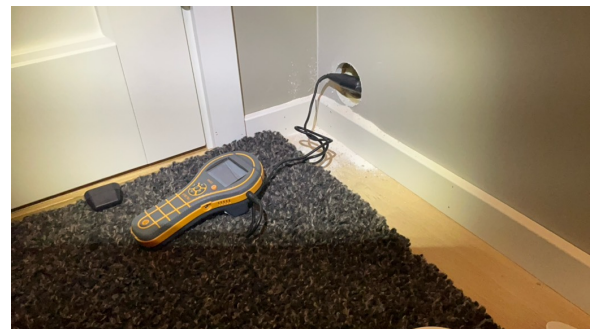
Hulltaking i forbindelse med bad underetasje er utført siden av vaskerom. Denne hulltakingen er derfor brukt i denne vurderingen. Vaskerom har ingen fasiliteter som definerer bruksvann, kun lekkasjevann.

Hulltaking utført, fuktmåling viste tørre verdier. Bakenforliggende betongvegg begrenset inspeksjonen.

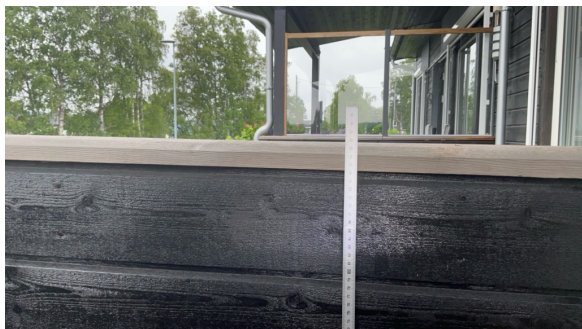
Konsekvensen for nevnte avvik kan være fallulykker, tiltak for å bedre sikkerheten anbefales.

Rekkverk på veranda er ca. 4 cm for lavt.
