Tilstandsrapport

Selveierleilighet

Belsetveien 78
1348 RYKKINN
Gnr./Bnr.: 94/310
Bærum kommune

Rapportdato: 08.06.2026
Befaringsdato: 04.06.2026
Referansenummer: 15083194

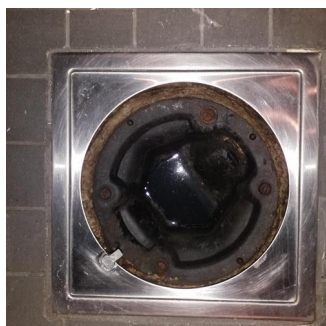
| Tettesjiktets tilslutning til sluk | Overgang mellom sluk og vannnett sjikt er uoversiktlig. Konsekvensen er at det derfor ikke kan verifiseres at utførelsen er korrekt, eller at lekkagesikkerheten er ivarettatt. Foreslått tiltak er videre undersøkelser for å kartlegge dagens tilstand og avdekke om det er behov for utbedring eller lignende tiltak. |

Vannnett sjikt / membran i gulv og vegger - Sluk bad.

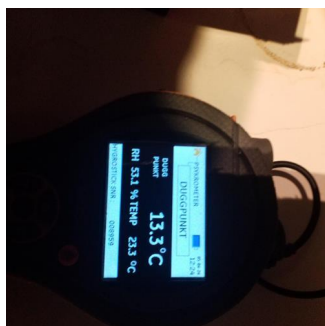
| Utført kontroll i tilliggende konstruksjon | Det er foretatt hulltaking og utført fuktmåling med egnet instrument i veggkonstruksjon fra tilstøtende rom. Målingen gir kun et øyeblikksbilde og kan endre seg f.eks. med årstider, fukt- og temperaturforhold. Relativ fuktighet ble målt til 53,1 prosent, ved 23,4 celsius med duggpunkt på 13,3 celsius. Det ble ikke registrert forhøyet fuktnivå. |

Utført kontroll i tilliggende konstruksjon -
IMG_20260605_133228

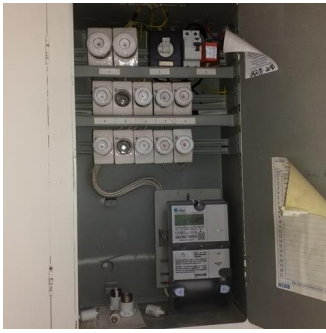
Ja. Det er registrert forhold som tyder på behov for at en kvalifisert elektrofaglig person gjennomfører en utvidet kontroll av det elektriske anlegget. Det er kun en slik tilleggsundersøkelse som kan gi en fullstendig oversikt over tilstanden, eventuelle feil og mangler, og hvilke tiltak som kan være nødvendige.
