## Arealstatistikk for landbrukseiendom 3426-43/1/0 og eiendommer lagt til

Hovednummer: 3426-43/1/0

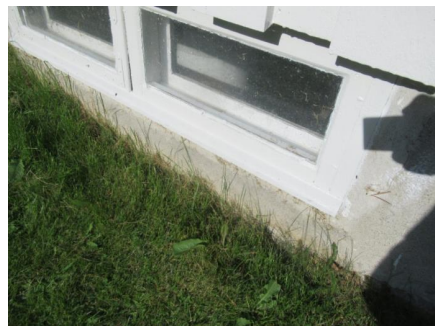
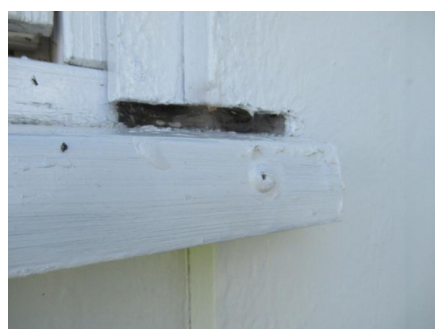
Stedvis feil avslutning mot vannbrett hvor det også er fuget noe med elastisk fugemasse, for stor åpning uten tetting i bakkant slik at man ser inn i isolasjon neo som kan medføre fukt- råteskader.

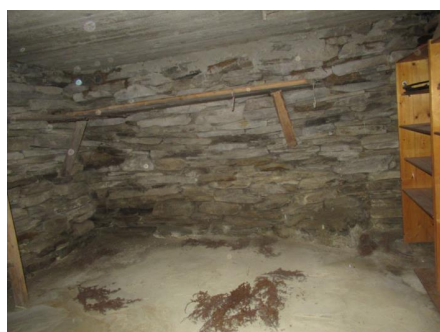
Det er i kjeller synlig fuktvandring, saltutslag og noe slam på gulv som indikerer at det i perioder kommer inn vann i kjeller.

Slam på gulv i kjeller under opprinnelig del og fukt i grunnmur/gulv.

- Fjerne slam i kjeller.

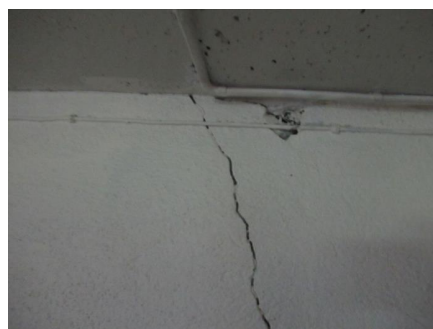
- Sprekker i grunnmuren kan føre til fuktinntrenging og i noen tilfeller indikere bevegelser eller svekket konstruksjon.

Det er observert noe avskalling, sprekker og slitasje av grunnmur.

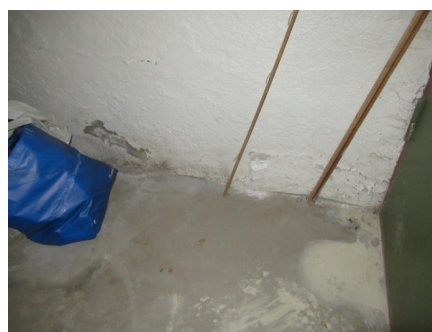
Fykt- saltutslag i kjeller.

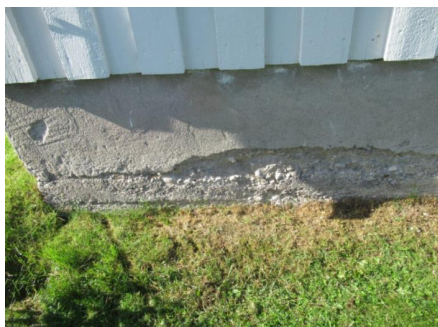
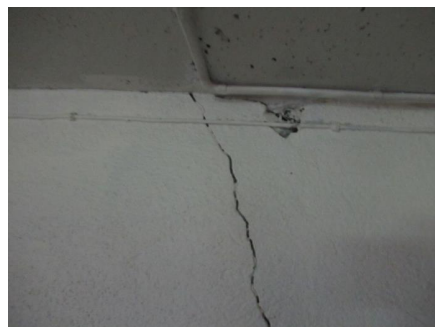
Det er observert noe avskalling, sprekker og slitasje av grunnmur.
