# Bjørndalslia 101

# Egenerklæring

# gnr. 43, bnr. 847, snr. 1

# Tilstandsrapport

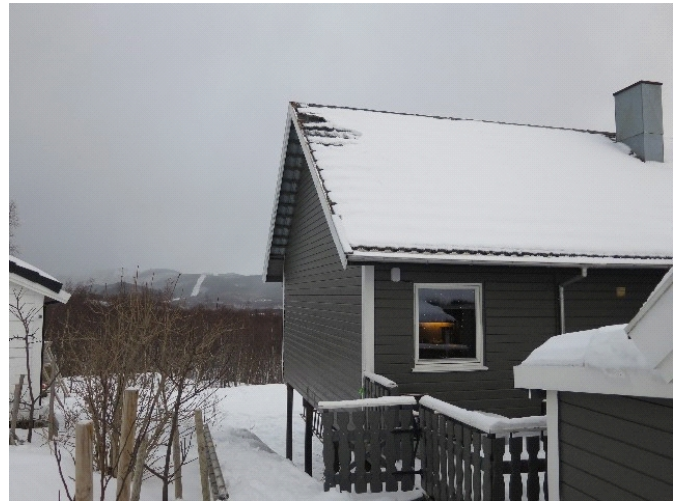
Skade langs takutstikk mot nordvest.

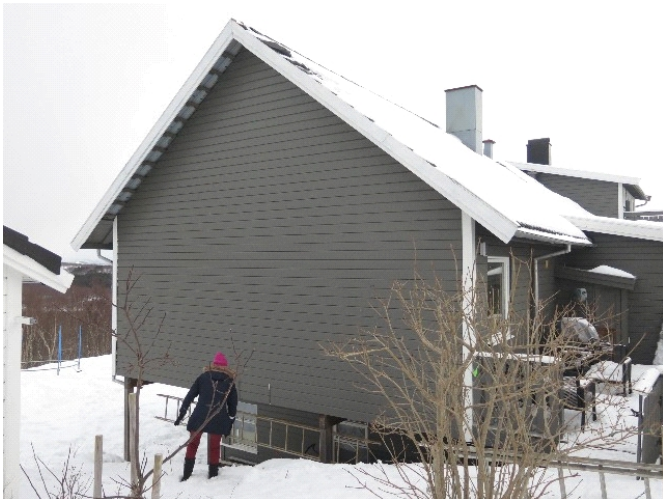
Skade langs takutstikk mot nordvest.

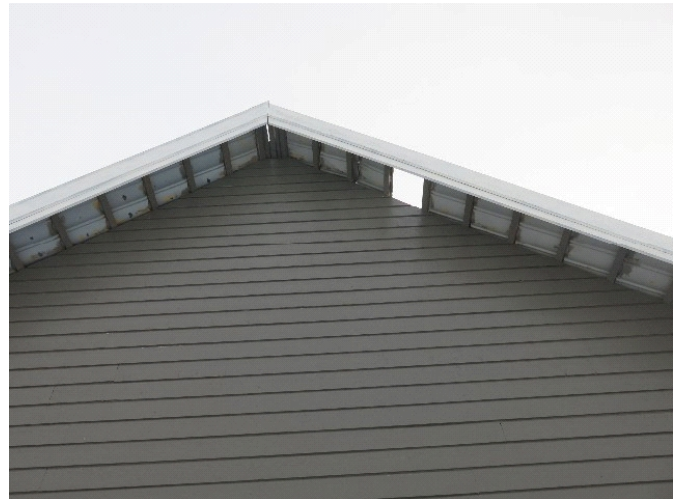
Takutstikket har ingen kledning på undersiden, og gjør det spesielt skadeutsatt.

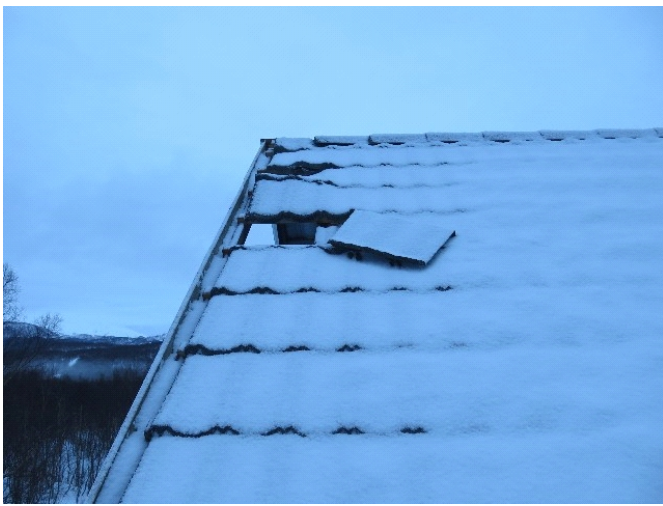
Dekkbord, decra-plater og mønepanner er revet.

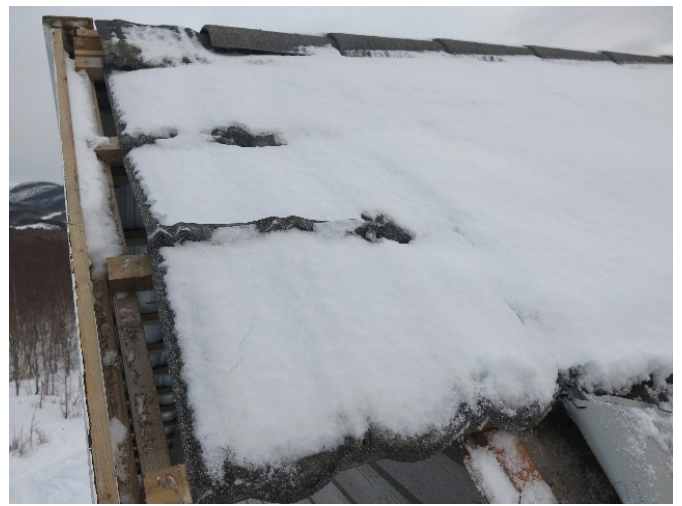
Tekkingen er løs langs gavl mot nordvest

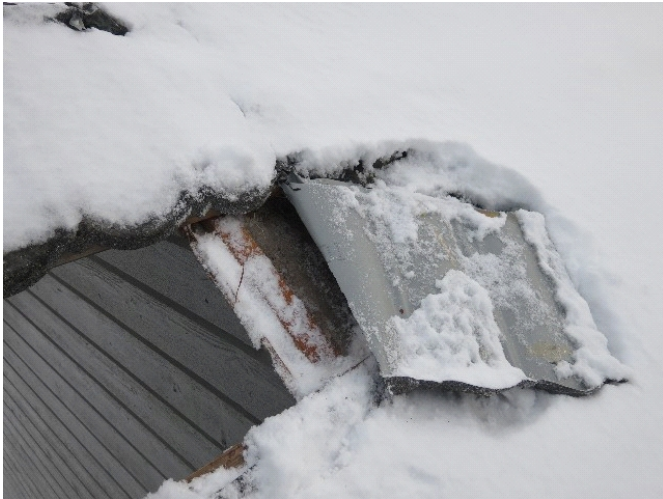
Undertaket er kontrollert, og funnet uskadet

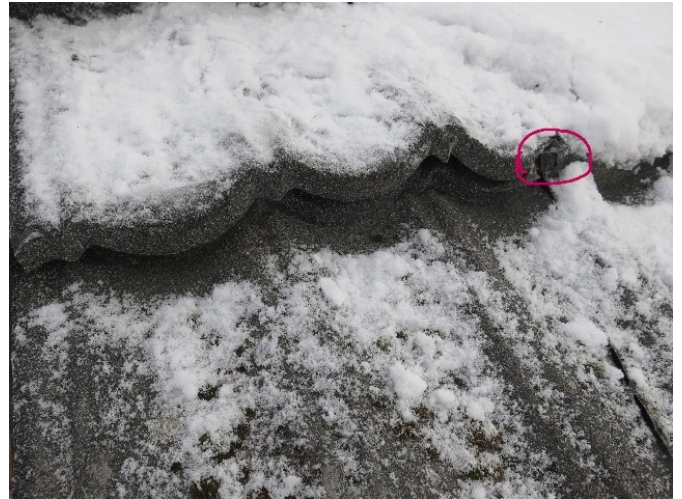
Kun 1 spiker i denne plata. Ingen spiker til venstre for markeringen på bildet. Monteringsveiledningen sier 4 spiker eller skruer i hver plate.

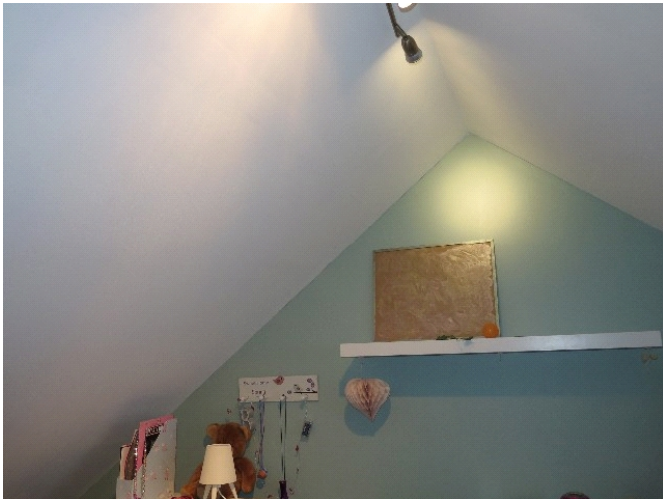
Forsikringstaker hadde mistanke om lekkasjer i dette soverommet, som ligger rett under skadestedet. Tak og vegger ble kontrollert. Ingen tegn til lekkasjer.

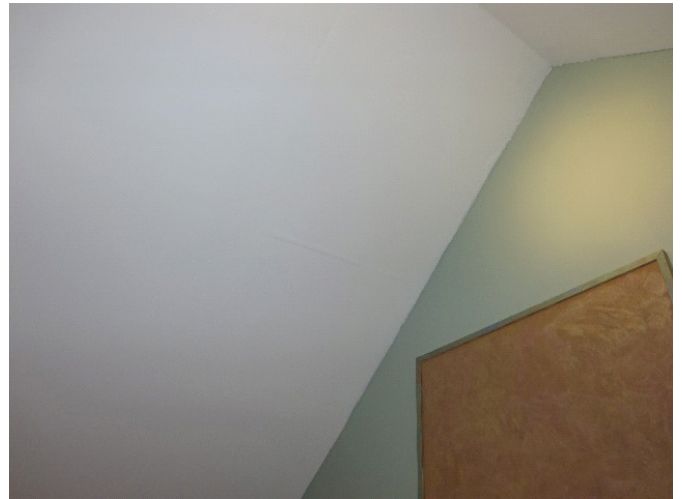
Bul langs plateskjøt skyldes dårlig malerarbeid, ikke lekkasjer.
