Stenbråtveien 157 - Nabolaget Stenbråten/Leirskallen - vurdert av 183 lokalkjente

Befaringsdato: 10.06.2026

Tilstandsrapport

REKKEHUS

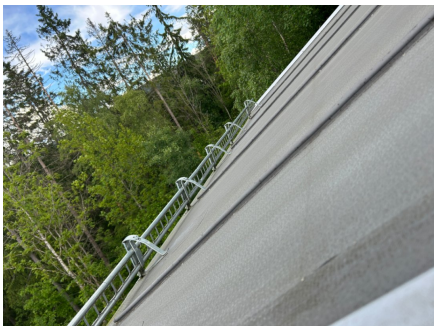
Tak

Taket er tekket med folie, hvor en del av taket har skråtak og en annen del er flatt.
Taket er besiktiget fra takterrassen.

Siden taket (takkonstruksjon, taktekking og skorstein) kun er observert fra balkong, er vurderingen begrenset av dette. Det er ikke sikkerhetsmessig forsvarlig å bevege seg ut på taket. Selv om det ikke er avdekket skader under befaringen, betyr ikke dette at det ikke foreligger skader som en besiktigelse på taket kan avdekke. Vær oppmerksom på denne risikoen. En undersøkelse på taket kan utføres av en fagperson under tilstrekkelige sikkerhetsforhold.

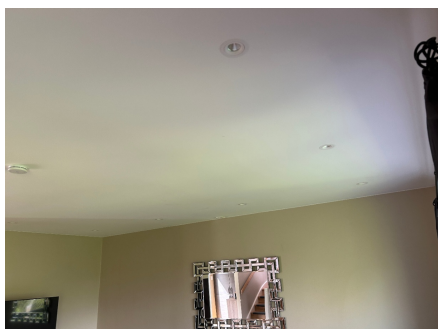
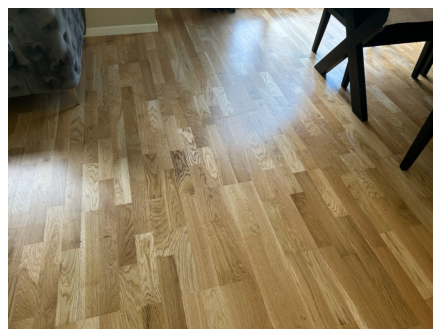
overflater i 2.etg

TG 2 Overflater - 2.etg

- Det er påvist andre avvik:

Vedlikehold eller utbedring av parkettgulvet bør vurderes ved oppussing, for å unngå ytterligere slitasje og sikre et godt estetisk inntrykk. Konsekvensen av å ikke utbedre er økt slitasje og redusert levetid på gulvet.

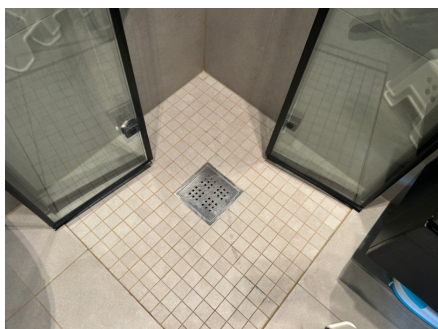
Bad gulv

Støpt gulv med vannbårenvarme og det er målt ca 25. mm høydeforskjell på topp av flis foran dørterskel til topp av slukrist. Det er vanskelig å se hvor høyt opp under terskel som membran er ført. Nedsenk i dusjsonen

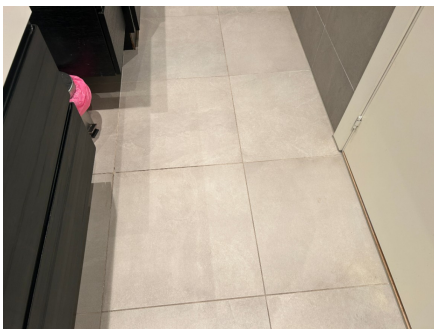
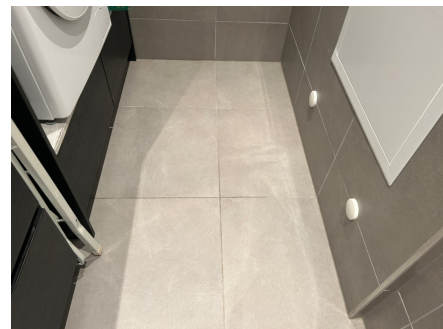
Bad gulv

Støpt gulv med vannbåren gulvvarme, 60x60 fliser og mindre format i dusjen, og det er målt ca 57 mm høydeforskjell på topp av flis foran dørterskel til topp av slukrist. Det er vanskelig å se hvor høyt opp under terskel som membran er ført.
