# Moloveien 5

# Tilstandsrapport

gnr. 10, bnr. 52

Befaringsdato: 29.07.2026

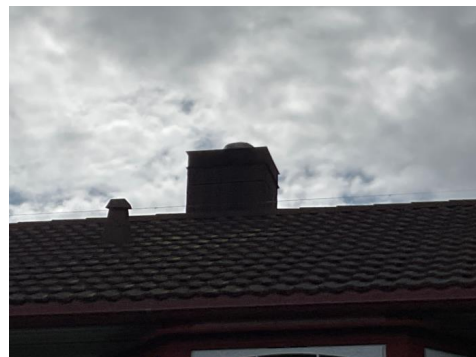
- Når vanntette sjikt på tak begynner å bli gamle, øker risikoen for lekkasjer. Dette kan føre til omfattende og kostbare reparasjoner av underliggende konstruksjoner dersom en ikke foretar tiltak på konstruksjonene før dette oppstår.
- Mose bør fjernes fra taktekkingen for å hindre forringelse av takmaterialet og redusere risikoen for fuktinntrengning, som kan føre til skader på undertak og konstruksjon.

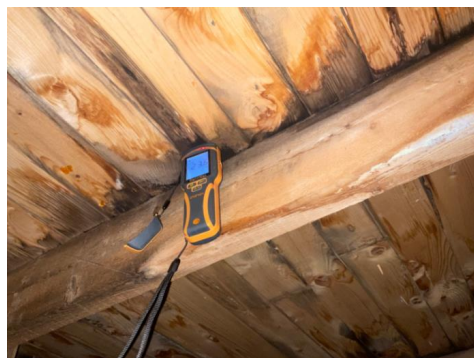
- Det er påvist fukt-/råteskader i takkonstruksjonen.

- Det anbefales å avdekke og stoppe fuktkilden, samt reparere eller skifte ut skadet konstruksjon.

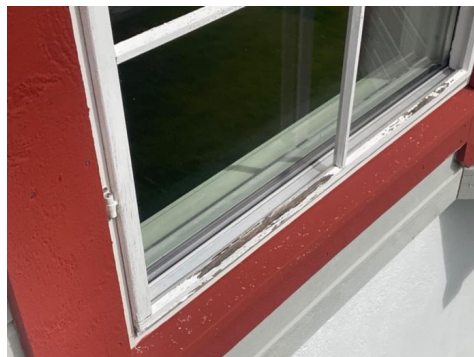
- Karmene i vinduer er slitte og det er sprekker i trevirket.

- Det anbefales å vedlikeholde, reparere eller skifte ut skadet treverk for å sikre funksjon og levetid.
- Det bør utføres vedlikehold og utbedring av slitte vinduskarmer og sprekker i trevirket for å hindre ytterligere forringelse, varmetap og risiko for fuktinntrengning som kan føre til råte og skader på omkringliggende konstruksjoner.

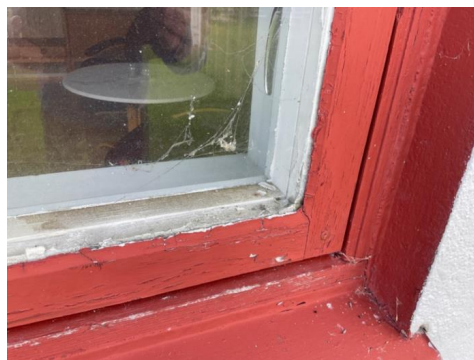
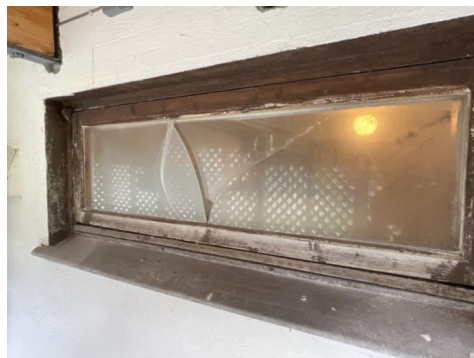
## TG 3 Vinduer underetasje

- Vinduer med punkterte/sprukne glass må påregnes skiftes ut, enten hele vinduet eller kun selve glassene.

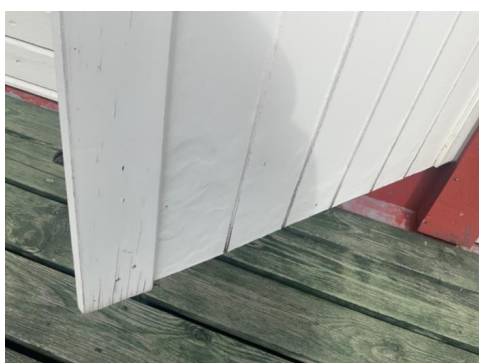
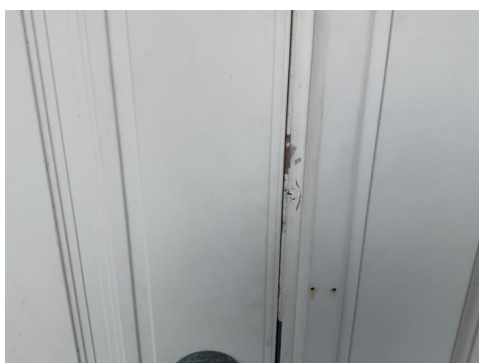
## TG 2 Ytterdører

Balkonger hovedetasje 2002 med fuktskade i bunn av dørblad. Inngangsdør med noe skader i karm/dørblad.

- Balkongdør med fuktskader i bunn av dørblad og inngangsdør med noen skader i karm/dørblad.

Konsekvensen av å ikke utbedre dette er økt risiko for ytterligere fuktskader, redusert isolasjonsevne og mulig forringelse av dørens funksjon og levetid.

- Det bør foretas lokal utbedring eller utskifting av balkongdør med fuktskader, samt reparasjon av skader på inngangsdørens karm og dørblad.

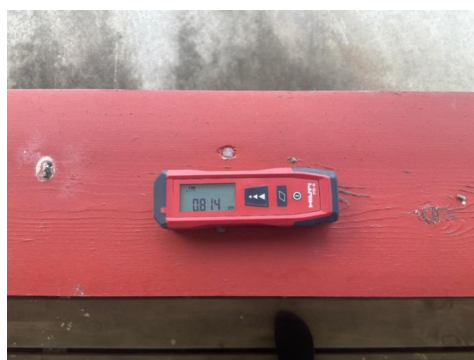
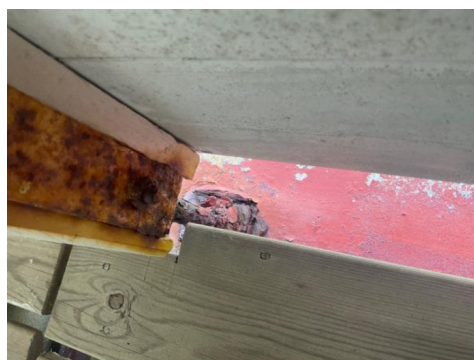
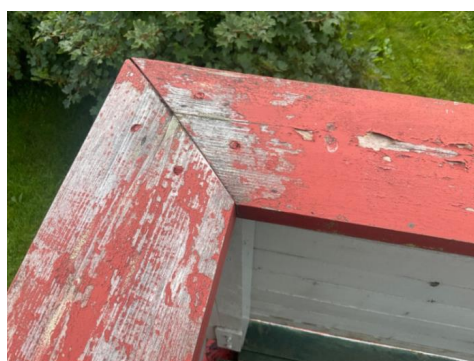
## **TG 2** Balkonger, verandaer, takterrasser og altaner

- Eldre tettesjikt har økt risiko for svikt, med fare for lekkasjer og fuktskader i konstruksjonen.
- Det anbefales å planlegge for kontroll og eventuell fornyelse av tettesjiktet for å sikre videre funksjon.

- Det bør vurderes utskifting av det vanntette sjiktet, da alder medfører økt risiko for lekkasjer og skader på underliggende konstruksjoner. Konsekvensen av å ikke utbedre kan være inntrenging av vann, råteskader og redusert levetid for balkongen.

- Rekkverket bør vedlikeholdes eller skiftes ut for å hindre videre forringelse og redusere risikoen for svekket sikkerhet.

- Det anbefales å utbedre rekkverket slik at høyden tilfredsstiller gjeldende krav, for å sikre trygg bruk.

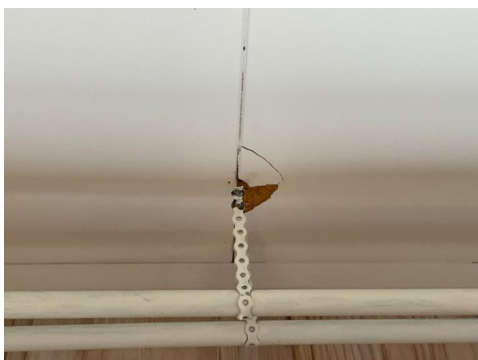
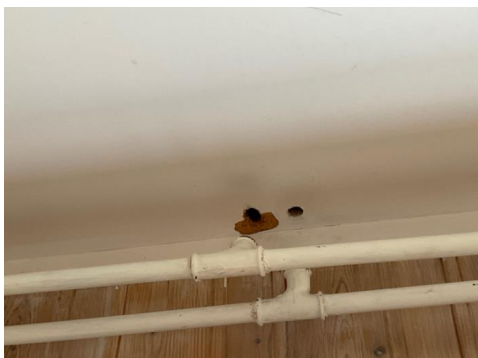
- Det er påvist riss/sprekker i overflater.

- Riss og sprekker kan skyldes bevegelser eller slitasje, med risiko for videre utvikling og underliggende skader.

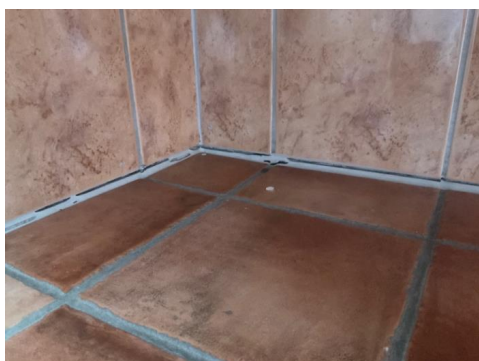
- Det er påvist riss eller sprekker i flisfuger i våtsonen.

- Det anbefales å utbedre skadde fuger ved å fjerne løse eller sprukne fugemasser og fuge på nytt med egnet materiale. Det bør også kontrolleres om det foreligger underliggende årsaker, som bevegelser eller svikt i underlaget, og eventuelt utbedre disse.
- Fuger med riss eller sprekker bør utbedres eller skiftes ut for å hindre at vann trenger inn bak flisene. Konsekvensen av slike skader er økt risiko for fuktnntrengning i underliggende konstruksjoner, som kan føre til skjulte fuktskader og redusert levetid på våtrommet.

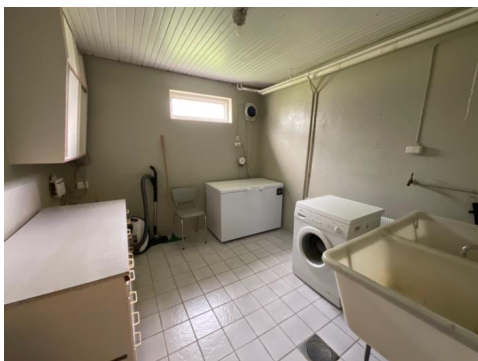
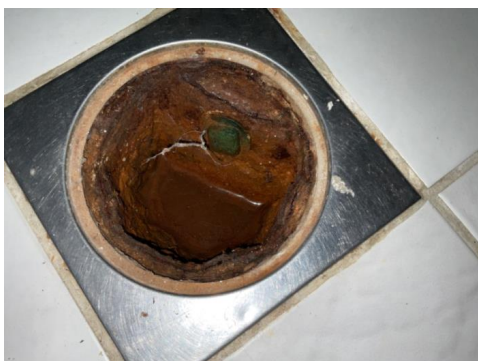
## ! TG IU Tilliggende konstruksjoner våtrom

Konsekvensen av manglende dokumentasjon er økt usikkerhet rundt utførelsens kvalitet, noe som gir risiko for skjulte feil, fuktskader og redusert levetid på våtrommet.

Det anbefales at våtrommet oppgraderes og dokumenteres i henhold til dagens forskriftskrav for å sikre trygg bruk og redusere risiko for fremtidige skader.

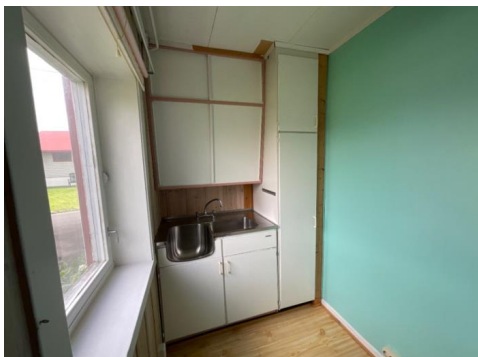
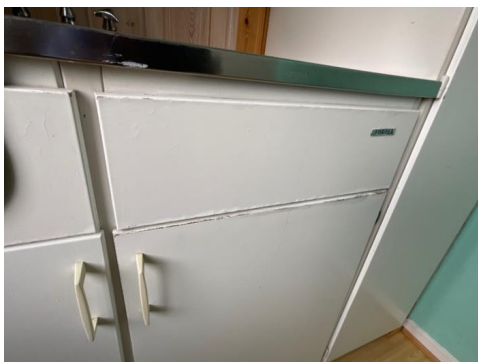
- Det er påvist skader/fuktskjolder på innredning

- De påviste skader må utbedres.

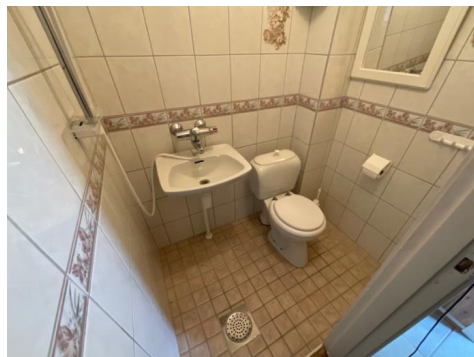
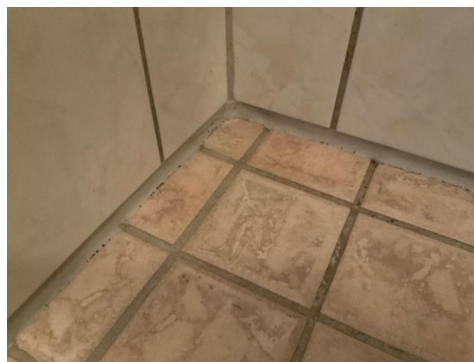
- Det er symptomer som oppsprekking, svelling, svertesopp/muggsopp, sopp eller misfarging som kan indikere fukt i konstruksjonen. (svertesopp på silikonfuge)

- Det anbefales ytterligere undersøkelser.

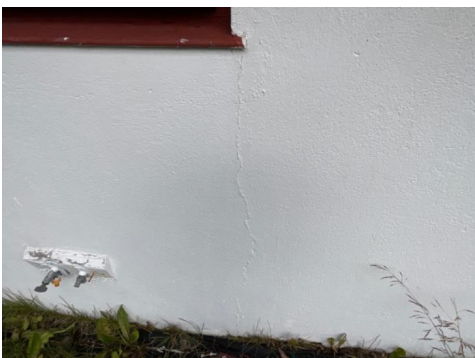
- Grunnmuren har sprekkdannelser.

- Sprekker i grunnmuren kan føre til fuktinntrenging og i noen tilfeller indikere bevegelser eller svekket konstruksjon.
- Lokal utbedring må utføres.
