# Tilstandsrapport

Enebolig

Tors veg 14, 7657 VERDAL

Autorisert foretak: Norconsult Norge AS

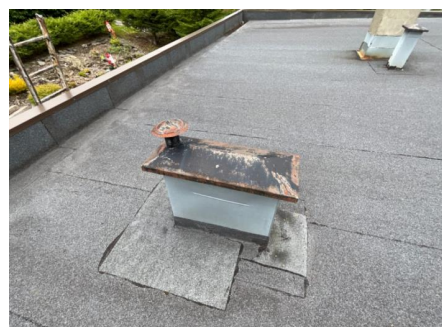
- Beslag på lufting og skorstein med rustdnelse.

- Fortløpende vedlikehold.

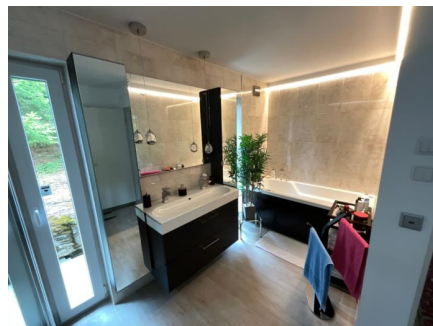
## 1 ETASJE > BAD

- Det foreligger ikke dokumentert utførelse av vanntett sjikt. Utført av nåværende eier.
- Det foreligger ikke godkjent dokumentasjon på diffusjonssperre mot kald sone. Diffusjonssperre mot kald sone er en fuktsperre som hindrer at varm, fuktig luft fra våtrom trenger inn i kalde konstruksjoner og gir kondens og skader.

- Uten dokumentasjon vet man ikke om membran er korrekt utført eller om sluk, overganger og gjennomføringer er tette. Manglende dokumentasjon gir derfor økt risiko for skjulte fuktskader, selv om det ikke er synlige tegn i dag. Skader kan utvikle seg og bli omfattende før de oppdages.
- Det anbefales å undersøke oppbygningen nærmere for å avklare om diffusjonssperre er korrekt utført. Dersom dette ikke kan verifiseres eller er mangelfullt, bør det vurderes tiltak for å sikre tilstrekkelig fuktsikring i henhold til gjeldende anbefalinger.
