# Egenerklæring

Bråtåhøgda 43, 2123 BRUVOLL

### Samlet vurdering

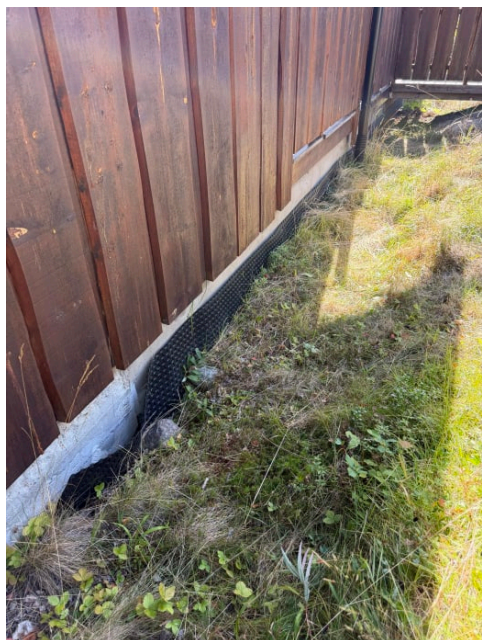
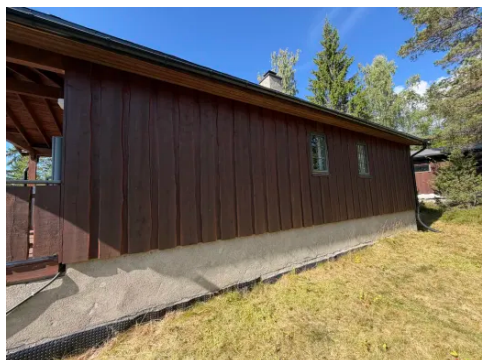
## 6.1 Fuktsikring og drenering

Det er registrert symptomer på fuktpåvirkning i form av saltutslag og fuktindikasjoner. Forholdet tilsier redusert funksjon ved fuktsikringen og/eller dreneringen.

Det er registrert riss og/eller sprekker i grunnmuren. Forholdet kan føre til at fukt og vann trenger inn i konstruksjonen og øke risikoen for fuktskader.

Det er registrert forhøyede fuktverdier ved kontrollmålinger i overflater, noe som kan indikere redusert funksjon i drenering eller fuktsikring mot grunn.

Det mangler topplst/avslutningslist på synlig grunnmursplast/knotteplast. Manglende avslutning kan medføre at vann, jord og partikler kommer bak grunnmursplasten og reduserer fuktsikringens funksjon.

Ved innvendig inspeksjon er det registrert symptomer på fuktpåvirkning i form av saltutslag og fuktindikasjoner, samt forhøyede fuktverdier ved kontrollmålinger, noe som tilsier redusert funksjon i drenering og/eller fuktsikring.

Det er også registrert riss/sprekker i grunnmuren, og det mangler avslutningslist på synlig grunnmursplast. Samlet gir dette tilstandsgrad 2. Dersom forholdene ikke utbedres, er det risiko for at fukt og vann trenger inn i konstruksjonen og gir økte fuktskader over tid.

Overvåk tilstanden jevnlig. For å få tilstandsgrad 0 eller 1 må dreneringen skiftes ut, men tidspunktet for når dette er nødvendig er vanskelig å si noe om. Bruken av rom under terreng vil og være avgjørende.

Årsaken til fuktbelastningen bør undersøkes nærmere. Drenering og utvendig fuktsikring bør kontrolleres og nødvendige utbedringer utføres. Manglende avslutningslist på grunnmursplast bør monteres.

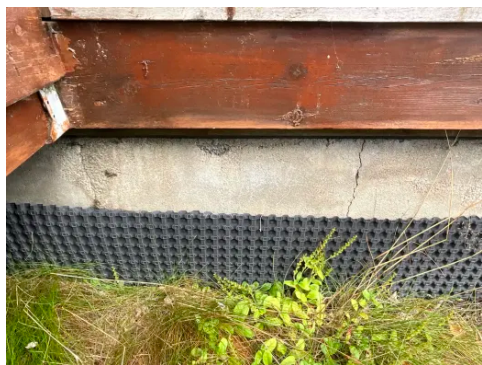
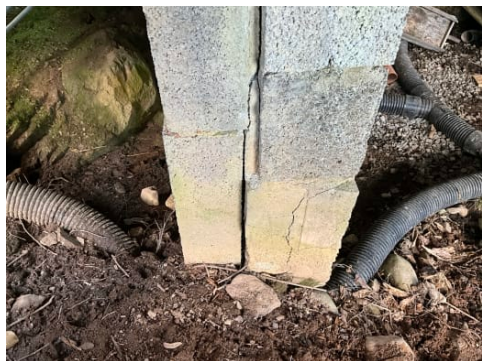
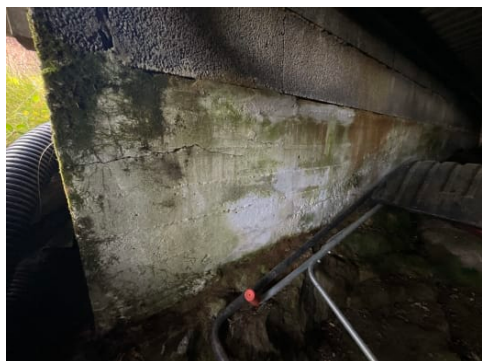
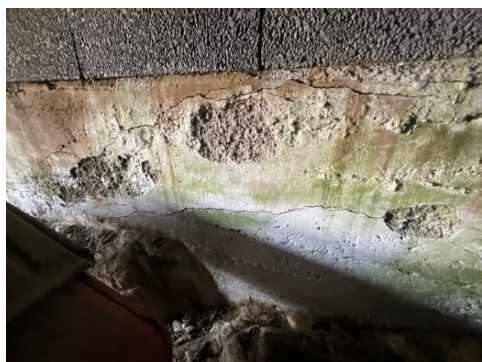
- Omfattende riss og markerte sprekkdannelser
- Symptom på setninger (skråriss mm)
- Symptom på jordtrykk (Horisontale riss/sprekker)
- Skade på overflate

Det er påvist sprekker, mindre utskylte masser, skader eller skjevheter i grunnmuren. Slike avvik kan indikere setninger eller bevegelser i konstruksjonen, og dersom de ikke følges opp, kan de utvikle seg videre og på sikt svekke fundamentets bæreevne samt medføre fuktinntrengning.

Det anbefales å reparere/pusse sprekkenes og følge med på utviklingen over tid for å avklare om forholdet er stabilt.

Løpende observasjoner anbefales for å bekrefte eller avkrefte en negativ utvikling.

Utskylte masser ved fundament bør tilbakeføres/komprimeres, og området bør kontrolleres etter nedbør.

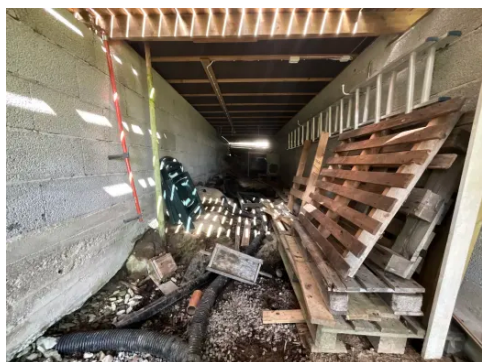
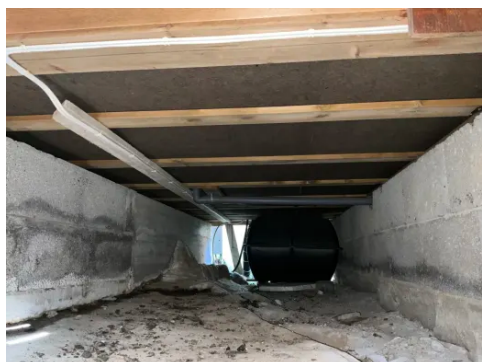
## 6.3 Krypkjeller

Det er registrert fuktig grunn i krypkjelleren.

Det er registrert grønnlig vekst/misfarging på fundamenter, samt synlige tegn til fukt i krypkjelleren.

Det er registrert fuktig grunn i krypkjelleren, samt grønnlig vekst/misfarging på fundamenter og synlige tegn til fukt. Det ble ikke observert sopp- eller råteskader, deformasjon i gulvkonstruksjonen eller symptomer på utilstrekkelig lufting.

Krypkjelleren betraktes som en risikokonstruksjon med behov for jevnlig ettersyn, og vedvarende fukt kan over tid gi risiko for fukt- og råteskader i trekonstruksjonen dersom forholdene ikke følges opp.

Bakken ryddes for alt trevirke, byggematerialer, isolasjonsmatter, papir, løv, kvist og alt det kan vokse mugg på.

Det anbefales derfor jevnlig kontroll av krypkjelleren, særlig med tanke på fukt, lukt, sopp, råte og skadedyr, slik at eventuelle endringer eller skader oppdages på et tidlig tidspunkt.

Det anbefales terrengjusteringer for å bedre bortledning av overflatevann fra bygningen.

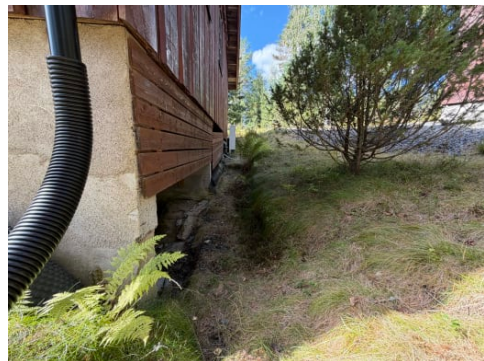
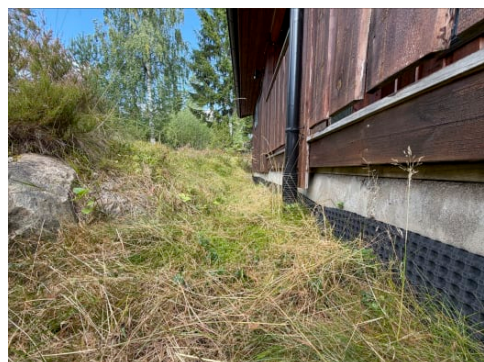
## 6.4 Terrengforhold

Terrenget har stedvis fall inn mot bygningen. Det er registrert fuktig grunn og tegn til fuktbelastning i krypkjelleren, med stedvis grønnlig vekst/misfarging på fundamentene. Det er registrert utvasking av masser langs og under deler av fundamenteringen.

Det er registrert fuktig grunn og tegn til fuktbelastning i krypkjelleren, med stedvis grønnlig vekst/misfarging på fundamentene, samt utvasking av masser langs og under deler av fundamenteringen.

Dersom forholdene ikke utbedres, er det risiko for videre fuktbelastning, økt utvasking av masser og svekkelse av fundamenteringen over tid. Det anbefales terrengmessige tiltak for å sikre fall bort fra bygningen samt nærmere undersøkelse av grunn- og fundamentforholdene.

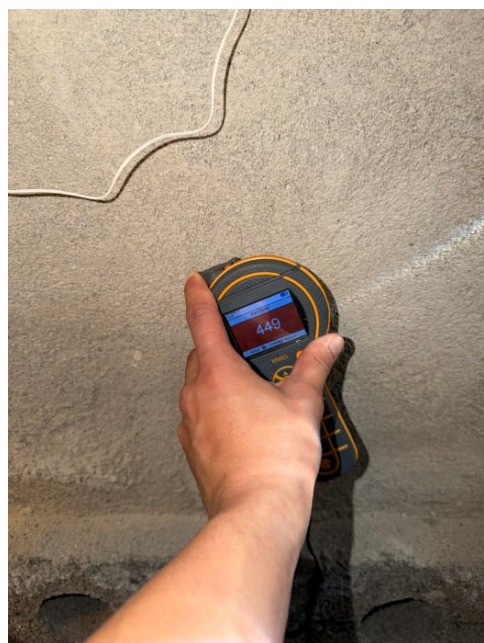
## 6.5 Rom under terreng

- Forhøyet fuktverdi i konstruksjonen
- Salt/kalkutsalg på murflater
- Svertesopp/muggsopp

Det er registrert fuktpåvirkning med soppvekst og råteskader i gulvkonstruksjonen. Det er målt forhøyede fuktverdier i trekonstruksjoner og mur.

Det er registrert sprekker i murpuss. Gulvkonstruksjonen mot grunnen fremstår ikke fuktsikret. Utvendig er det synlig grunnmursplast, men utførelse og tilstand på fuktsikringen under terreng er ikke kjent.

Det er registrert fuktpåvirkning med soppvekst og råteskader i gulvkonstruksjonen, og målt forhøyede fuktverdier i trekonstruksjoner og mur.

Gulvkonstruksjonen mot grunnen fremstår ikke fuktsikret, og det er registrert sprekker i murpussen.

Utvendig er det synlig grunnmursplast, men utførelse og tilstand på fuktsikringen under terreng er ikke kjent.

Dersom forholdene ikke utbedres, må det påregnes videre utvikling av råte- og soppskader samt fortsatt fuktbelastning på konstruksjonene. Det anbefales nærmere undersøkelser for å avdekke omfang og årsak, samt utbedrende tiltak.

Ventileringen i rommet bør forbedres for å redusere fuktbelastningen.

Det anbefales nærmere kontroll av drenering, utvendig fuktsikring og gulvkonstruksjonen mot grunnen.

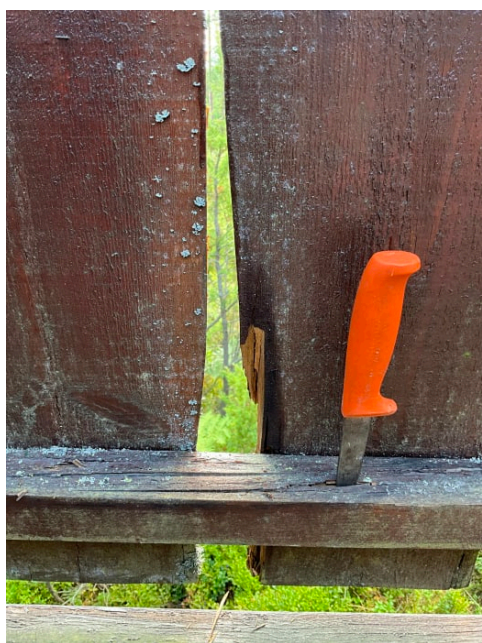
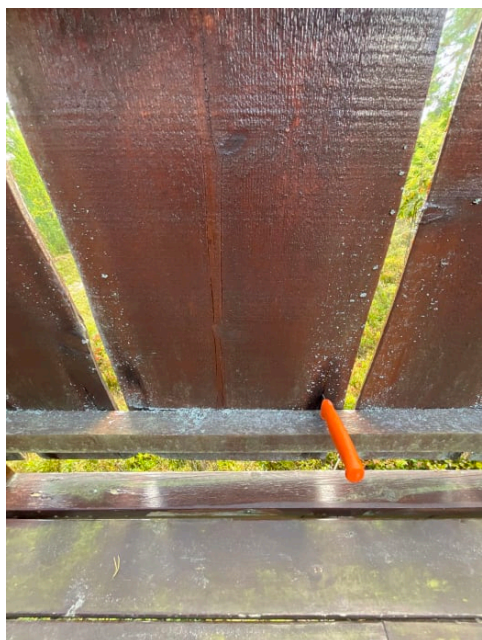
## 6.6 Balkong, terrasse, platting

Videre er det registrert spredte råteskader i rekkverk og terrassebord samt grønnlig belegg på terrassebord og bjelkelag.

Konstruksjonen bærer preg av alder og manglende vedlikehold, og dersom forholdene ikke utbedres må det påregnes ytterligere nedbrytning av trevirke og redusert stabilitet. Tilstandsgrad settes til TG 2, og utbedring av råteskader samt vedlikehold av trevirke bør påregnes.

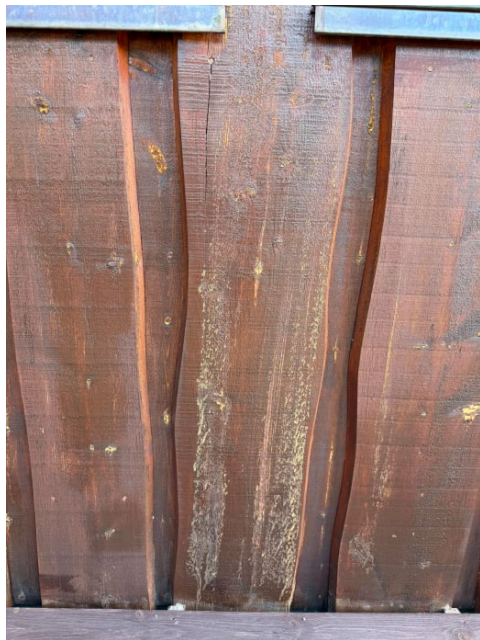
## 6.8 Yttervegg og fasade

Det er stedvis registrert kvaeutslag på trekledningen.

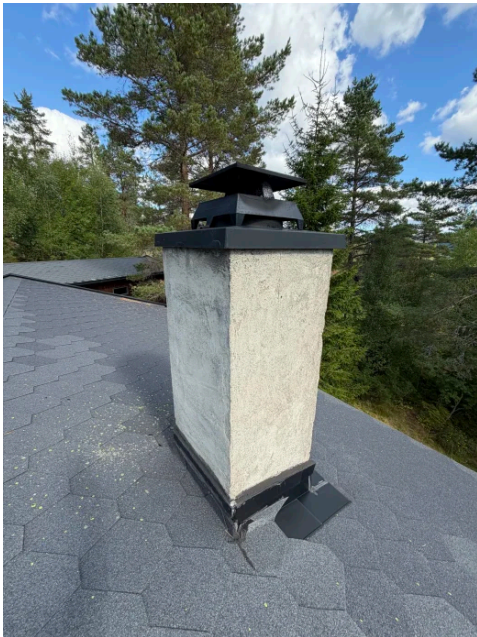
## 6.10 Skorstein over tak

Utettheter i overgangen kan medføre vanninntrenging og fuktskader i underliggende konstruksjoner. Fugen bør utbedres og overgangen mellom beslag og skorstein sikres mot vanninntrenging.

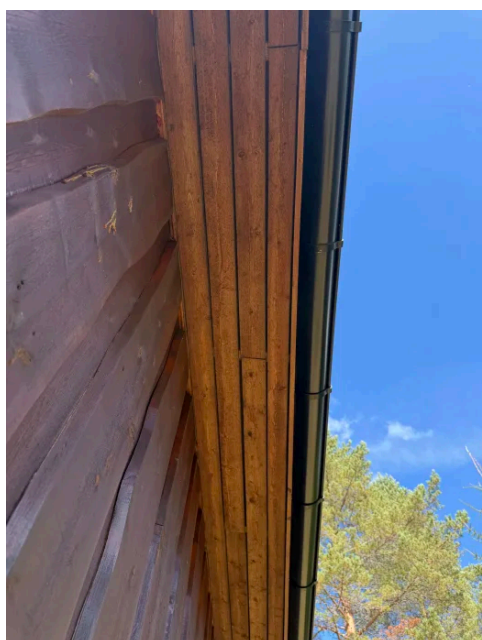
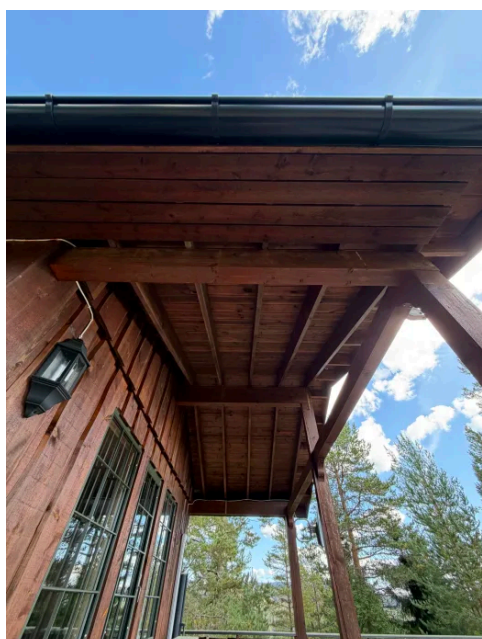
## 6.11 Takkonstruksjon og loft

Loftet er ikke tilgjengelig for inspeksjon, ettersom deler av konstruksjonen er lukket med flate himlinger uten etablert adkomst, og konstruksjonens oppbygging, isolasjon, dampsperre og skjulte deler er derfor ikke kontrollert innvendig.

Enkelte luftespalter ved raft er sikret med netting, mens andre mangler netting. Da innvendige og skjulte deler av konstruksjonen ikke har kunnet vurderes, kan det foreligge skjulte forhold som ikke er avdekket, og eventuelle avvik vil først kunne påvises ved åpning av konstruksjonen.

Åpne luftespalter kan gi økt risiko for inntrenging av insekter og smådyr. Det anbefales å montere egnet netting uten å redusere nødvendig lufting.

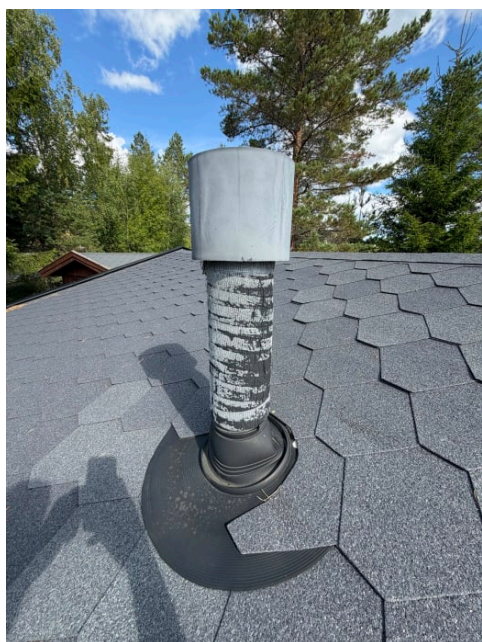
## 6.12 Takteking

Taktekingen har nådd en alder hvor forventet gjenværende funksjonstid er usikker, og det er registrert skader, deformasjoner eller begroing på tekkingen.

Slitasje og skader på pappshingel kan over tid medføre redusert tetthet og fare for lekkasjer.

Lokale utbedringer av tekkingen må påregnes. Mose anbefales fjernet som et vedlikeholdstiltak. På grunn av alder og slitasje må utskifting av tekkingen påregnes med tiden.

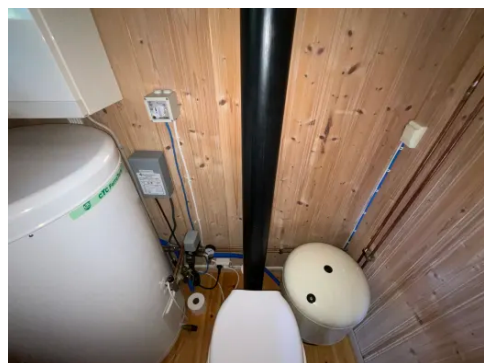
## 6.18 Vannledninger

Bevegelser og gjentatte slag kan over tid medføre økt belastning på rør og koblinger. Det anbefales å kontrollere og sikre tilfredsstillende innfesting av rørene.

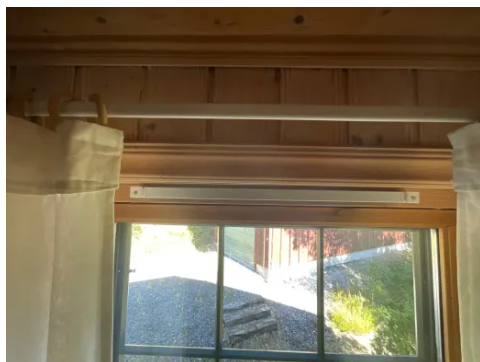
## 6.23 Ventilasjon

| <p>Frisk tilluft blir tilført gjennom vindusventiler og veggventiler eller gjennom aktiv lufting med vinduer/dører. Kjøkkenventilator med mekanisk vifte, avtrekk ført ut mot fri. Det er ikke etablert tilluft ved dører. Det anbefales å etablere veggventiler i alle oppholdsrom som ikke har det.</p> | |

| <p>Tilluftspalte ved dører anbefales etablert for optimal ventilerings.</p> <p>Det bør etableres veggventiler/vindusventiler i alle oppholdsrom som ikke har det.</p> | |
