# Tilstandsrapport

📍 Stavangerfjords vei 11, 4083 HUNDVÅG 📖 STAVANGER kommune

# gnr. 6, bnr. 97

Oppdragsnr.: 20993-2320

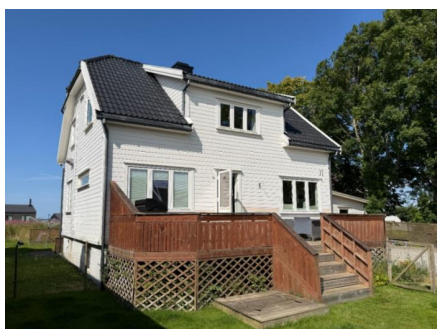
- Tilstandsgrad 2 settes på bakgrunn av alder og slitasje på konstruksjonen og tilhørende bygningskomponenter. Rekkverket har utilstrekkelig innfesting og fremstår stedvis som løst. Det registreres større sprekkdannelser i topprekke på rekkverket samt sprekkdannelser i enkelte terrassebord.

Flere av tresøylene/pålene har direkte kontakt med terreng. Dette er en fuktutsatt konstruksjonsløsning som kan medføre økt fuktbelastning, redusert uttørking og økt risiko for råteskader over tid. Ikke alle fundamenter var tilgjengelige for kontroll. Det registreres også skjevheter i konstruksjonen.

- Oppgraderinger anbefales i tiden som kommer. Løst rekkverk kan medføre redusert sikkerhet og bør etterfestes. Det bør graves rundt fundamenter/påler for å sikre tilstrekkelig ventilering.
- Rekkverkshøyde må endres for å tilfredsstille dagens krav til sikkerhet.

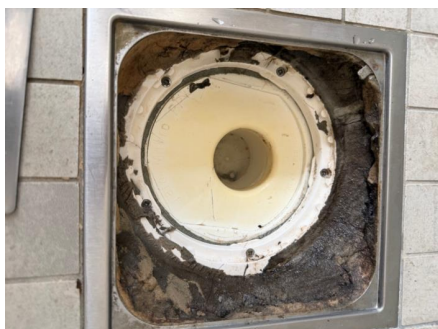
Plast sluk med metallrist.
