# Tilstandsrapport

Enebolig

Granvegen 14, 6230 SYKKYLVEN

Rapportdato: 14.07.2026

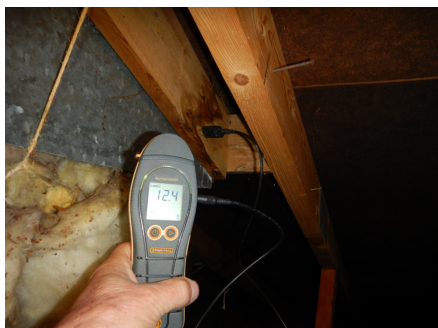
Det opplyses om at det er noe lekkasjer ved ene luftehatten- jmf Nedløp/beslag. Det er utført fuktmåling med Protimeter uten å avdekke unormale forhold. Det opplyses om at forholdet blir utbedret- takstrappen forutsetter at dette er utført. Forholdet må overvåkes.

- Det må gjøres nærmere undersøkelser
- Årsak til fukt bør avdekkes. Deretter bør skaden utbedres, og skadet konstruksjon reparere eller skifte ut.
- Skaden må utbedres.

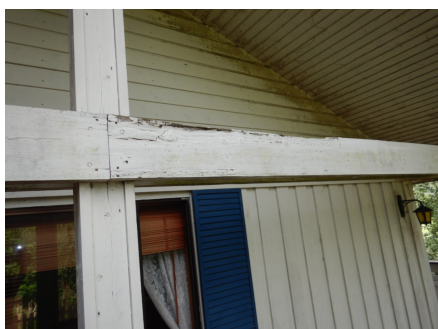
- Det er påvist fukt/råteskader i veggkonstruksjonen.
- Det er påvist manglende gnagesikring (musetetting)
- Det er betydelig svertesopp/algevekst på bordkledning og fasader rundt hele huset.

Det er fukt- og råteskader på tverrbjelke ved understøtting av møneder på takutstikk, veranda mot vest. Råteskadet treverk må skiftes. Det vil være påregnelig med lokale utbedringer og generelt vedlikehold.

- Råteskadede konstruksjoner må skiftes ut.
- Manglende gnagesikring kan føre til at skadedyr kommer inn i konstruksjonen, med risiko for skader og hygieniske problemer.
- Det anbefales å etablere gnagesikring for å hindre tilgang for skadedyr.
- Hele huset må vaskes grundig utvendig og påføres ny overflatebehandling.

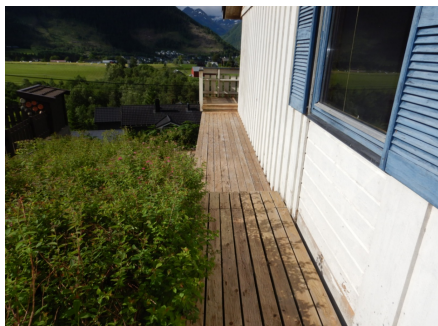
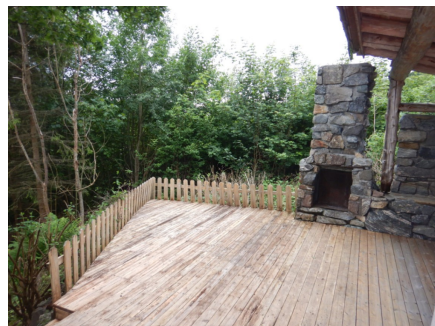
- Det er påvist fukt-/råteskader i konstruksjonen.
- Det er noe skjevheter i veranda og terrasse
- Det er ikke montert rekkverk på balkong eller terrasse.
- Rekkverket på balkong eller terrasse er for lavt i forhold til dagens krav.

Det er ikke rekkverk på fortau langs yttervegg mot øst. Det er stedvis fukt og råteskader i konstruksjon og terrassebord. Rekkverk på terrasse mot vest er for lavt. Det må utføres lokale utbedringer. Det må monteres rekkverk/sikring for å unngå fallskader.

- Fukt- og råteskader kan føre til svekket konstruksjon og redusert bæreevne, med risiko for videre skadeutvikling.
- Råteskadede konstruksjoner må skiftes ut.
- Råteskadet trekledning må skiftes ut.
- Det kan være påregnelig med lokale utbedringer.
- Konsekvensen er at det ikke er noen fallsikring, noe som medfører høy risiko for fallulykker og kan være behov for umiddelbar utbedring for å ivareta sikkerheten.

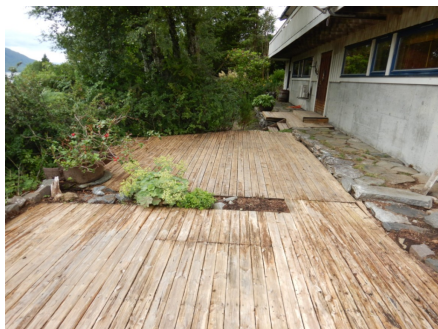
- Det er påvist fukt-/råteskader i konstruksjonen.

Det er fukt og råteskader i konstruksjon og terrassebord på treplatting. Skjevheter i konstruksjonen. Det må foretas utbedringer.

- Råteskadede konstruksjoner må skiftes ut.
- Råteskadet trekledning må skiftes ut.

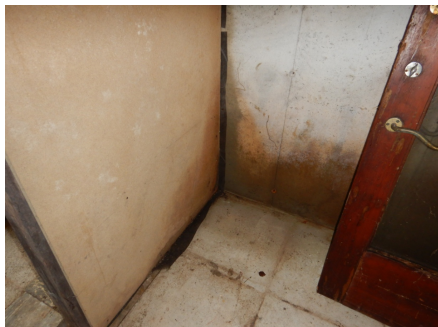
- Det er påvist fuktinnsig i murvegger mot terreng.

- Fuktinnslag tyder på at det er mangelfull fuktsikring og begrenset drenering av yttervegger i boden. Det vil være påregnelig med lokale utbedringer.

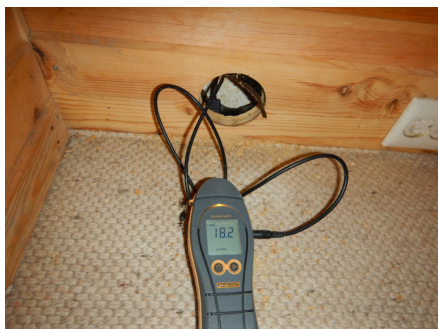
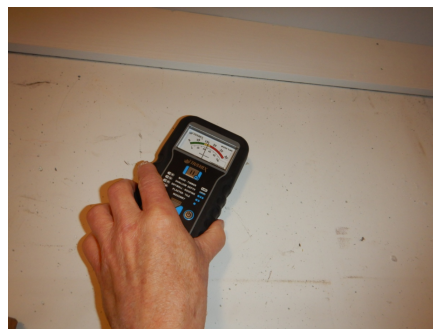
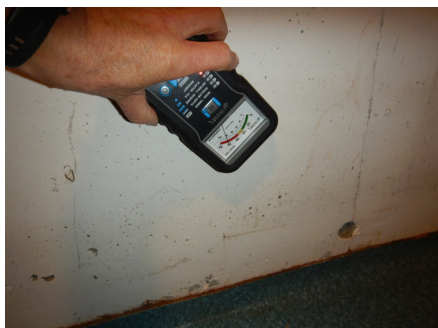
- Det er gjennom hulltaking påvist høyt fuktnivå inne i innforet vegg, men ikke påvist fuktskader i dette området.
- Det er påvist asfaltapp i konstruksjonen.

Det er boret inspeksjonshull i kjellerstue 2 mot yttervegg mot terreng, og det er målt 18,2 vekt-% fukt i bunnsvill som tyder på at det er noe fuktgjennomslag fra terrenget og kapillærsug (fukt) fra grunnen. Det er ikke observert tegn til fukt- eller råteskader, men høy fuktighet kan gi økt risiko for råte- og muggsoppangrep over tid. Dette kan påvirke konstruksjonen og innemiljøet. Det anbefales derfor nærmere utredning og eventuelle tiltak for å redusere fuktbelastningen.

- Høy luftfuktighet kan over tid føre til muggvekst eller sverting av materialer. Samtidig kan materialer og konstruksjoner bli ødelagt.
- Det påviste fuktnivå gir grunn til å overvåke konstruksjonen jevnlig for å se utvikling over tid, og eventuelt foreta tiltak for å unngå fuktskader.
- Asfaltapp er ikke tilstrekkelig diffusjonsåpen, noe som kan føre til at fukt fra grunnmuren trekker videre inn i veggkonstruksjonen og utlektingen. Utifra observasjoner på befaringstidspunkt så vurderes det å ikke være behov for umiddelbare tiltak, men forholdet må overvåkes. Det kan være andre fuktforhold i andre deler av konstruksjonen.

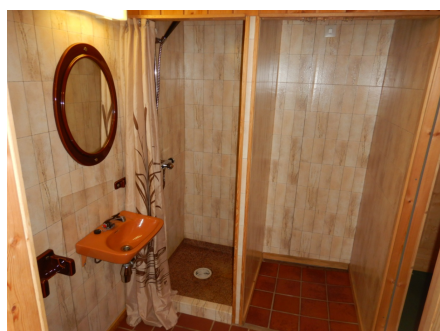
Det er sprekker i våtromstapet, tett sokkel ved gulv foran dusj. Rommet holder ikke dagens krav til fuktsikring av våtrom og står foran oppgradering.

- Manglende oppgradering av våtrommet medfører høy risiko for at konstruksjonene ikke vil tåle vanlig bruk av vann eller lekkasjer. Dette kan føre til fuktskader på tilstøtende konstruksjoner.
- Våtrommet må totalrenoveres. Alle forhold med tettesjikt, våtsone, sluk m.m. må dokumenteres.
- Våtrommet må totalrenoveres. Alle forhold med tettesjikt, våtsone, sluk m.m. må dokumenteres.

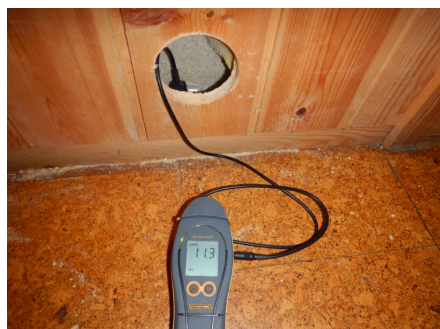
Det er boret inspeksjonshull i vegg i gang mot bad. Det er målt 11,3 vekt-% fukt i bunnsvill mot gulv. Men gjør oppmerksom på at hullboring er utført i område med lite fuktbelastning. Det er ikke mulig å utføre hulltaking mot våtsoner da disse grenser til yttervegger.

- Hulltaking er foretatt og det er avdekket feil utførelse av konstruksjonen, men det er ikke konstatert fuktskader.
- Hulltaking er foretatt, men ikke bak bruksvannsonen (ikke i mest fuktutsatt område) fordi bygningsmessige forhold og konstruksjoner gjør hulltaking direkte i bruksvannsonen fysisk vanskelig eller ikke gjennomførbart.

Det er observert plast bak veggplate mot badet. Plast på veggplate kan føre til at eventuell fuktighet veggen ikke blir luftet ut og dette kan gi fukt- og muggproblemer. Det er målt 11,3 vekt-% fukt i bunnsvill mot gulv. Men gjør oppmerksom på at hullboring er utført i område med lite fuktbelastning. Det er ikke mulig å utføre hulltaking mot våtsoner da disse grenser til yttervegger/murvegger.

- Forholdet må utbedres ved renovering av badet.
- Hulltaking utenfor bruksvannsonen gir begrenset informasjon om tilstanden i de mest fuktutsatte områdene. Dette medfører usikkerhet knyttet til eventuell skjult fukt eller skade der belastningen er størst.

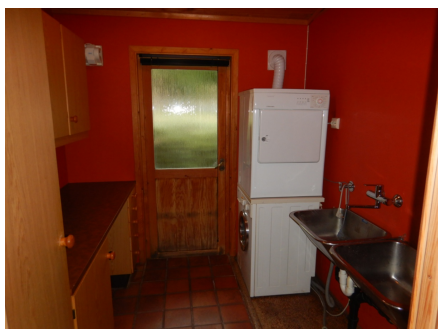
Rommet holder ikke dagens krav til fuktsikring av våtrom og står foran oppgradering. Det er fuktmerker på ytterdør.
